Bericht über die Sicherung der Ruine Schenkenberg durch den Aarg. Heimatschutz im Herbst 1931

Bericht über die Sicherung der Ruine Schenkenberg durch den Uarg. Heimatschutz im Herbst 1931.

Don G. Groffen.

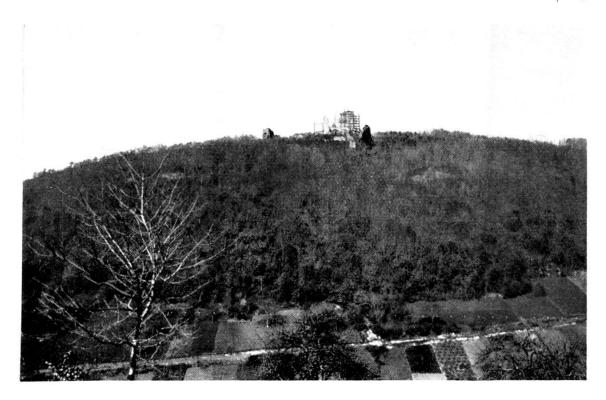
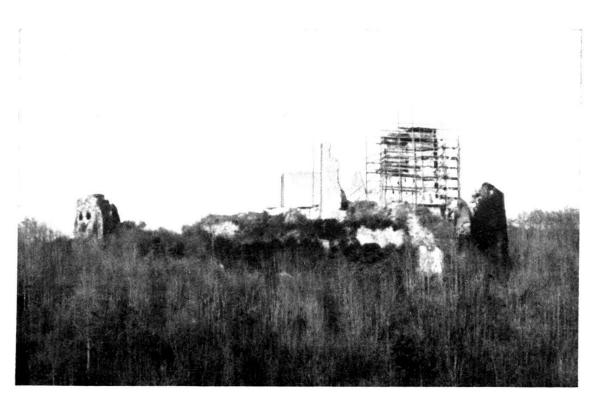
Der Schenkenberg im Gerüft während der Sicherungsarbeiten.

Eingerüsten bis zur Spitze, Materialaufzug erstellen vom Burggraben bis 2 m unter der Spitze, 32 m hoch; Wegschaffen des schlecht gewordenen Mörtels, Ausfüllen der Fugen mit Mörtel: auf 1000 l gewaschener Sand, aus einer Grube bei Niederlenz, 250 kg Portlandzement und 40 l gelöschter Weißkalk. Ausmauern der Cöcher, Verbinden der Futtermauer mit der äußern Mauer durch Rundeisenklammern, Aussüllen des Zwischenraumes mit Mörtel und Steinen.

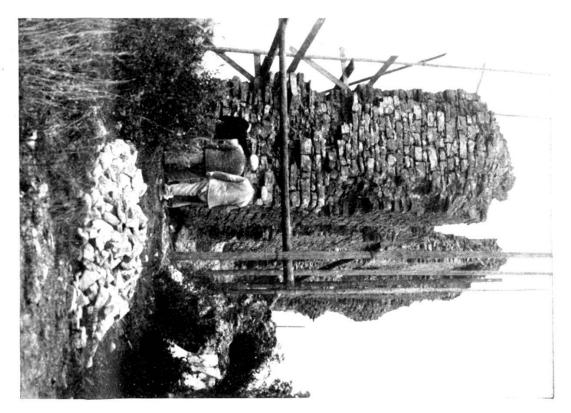
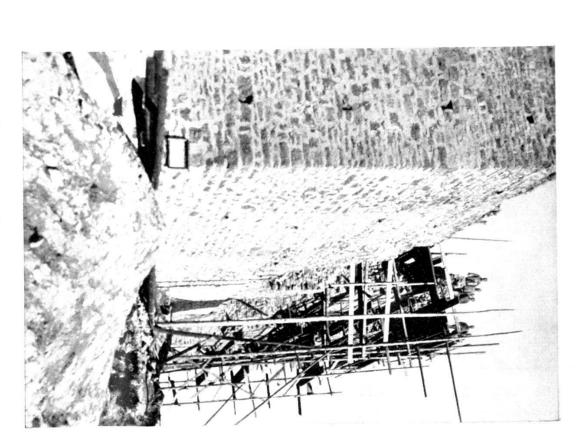
Das Westende der Mordmauer (Palas) vor und nach den Sicherungsarbeiten.

Die stark zerfallene Nordmauer wurde auf der Außenseite vom Fundament aus (gewachsener Felsen) auf zirka 3 m Höhe abgestragen und wieder aufgemauert. Der so reparierte Mantel mißt zirka 45—50 m². Auch auf der innern Seite mußte das Mauerwerkstark ergänzt werden.

Die westliche Stirnseite ist ebenfalls zu einem großen Teil neu ausgemauert.

Der in der Nordmauer, ungefähr in der Mitte, erhaltene Mauersahn wurde seitlich ausgemauert und oben gut abgedichtet. Die bestrittene Fensteröffnung wurde zugemauert. Sämtliche Sichtslächen des Mauerwerkes wurden ausgebessert und die Jugen mit Mörtel ausgefüllt. Die horizontale Abdeckung des westlichen Teils der Nordsmauer wurde mit Mörtel und Erde ausgeführt.

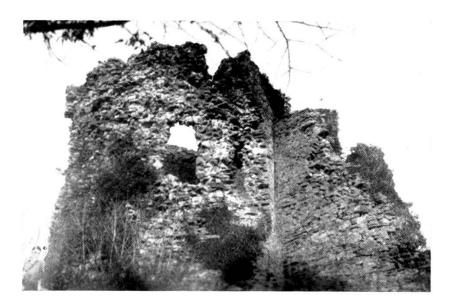
Der sehr gefährdete Westturm, der noch gesichert werden sollte.

Mit weitern zirka fr. 5000.— könnte die Renovation, soweit sie heute als ersorderlich betrachtet wird, beendigt werden. Als dringendste Arbeit muß die Ausmauerung der Westseite des Weststurmes bezeichnet werden, welcher zusammenzubrechen droht.

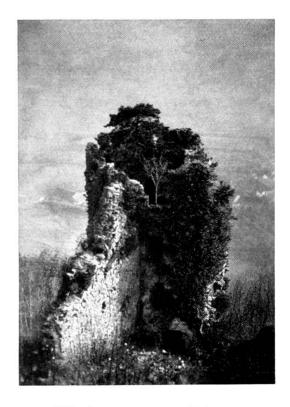
Westlich war das Mauerwerk sehr desekt, es wurde von unten herauf mit Mörtel neu aufgemauert. Un der an den Rundturm ansschließenden östlichen Festungsmauer und dem Rundturm überhaupt, konnten nicht alle Verbesserungen ausgeführt werden, wie dies wünschbar gewesen wäre, da die Geldmittel ausgingen.

Südostturm vor der Sicherung.

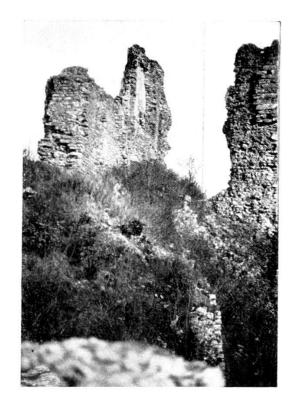
Palas und Bergfried vor der Sicherung.

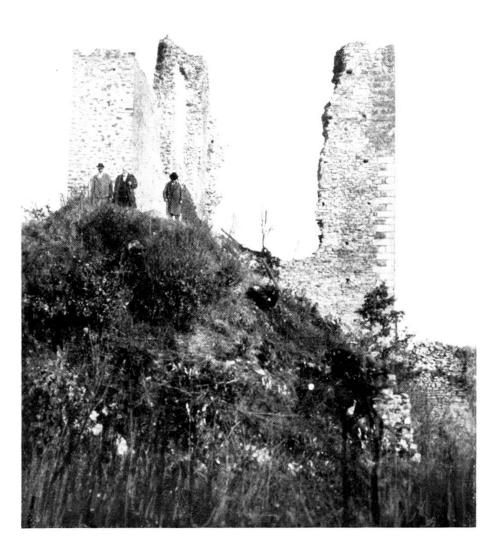
Palas und Bergfried im heutigen Tuftande.
