# Der Turm der Stiftskirche von Schönenwerd in neuem Kleid

Zeitschrift: Archäologie und Denkmalpflege im Kanton Solothurn

STEFAN BLANK

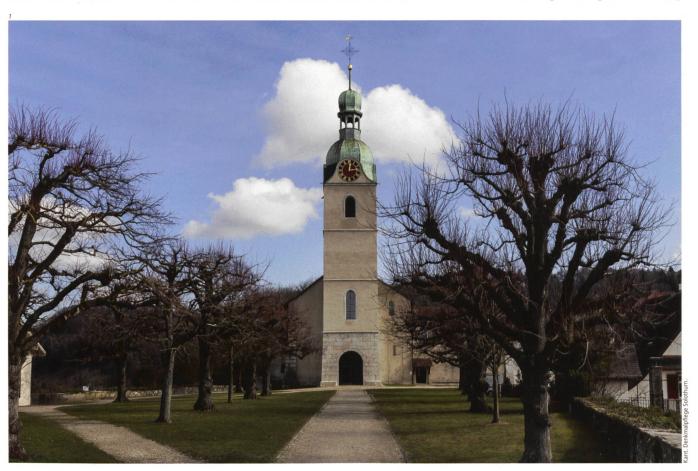
Abb. 1 Schönenwerd, ehemalige Stiftskirche St. Leodegar. Ansicht von Westen mit dem 2015 restaurierten Frontturm.

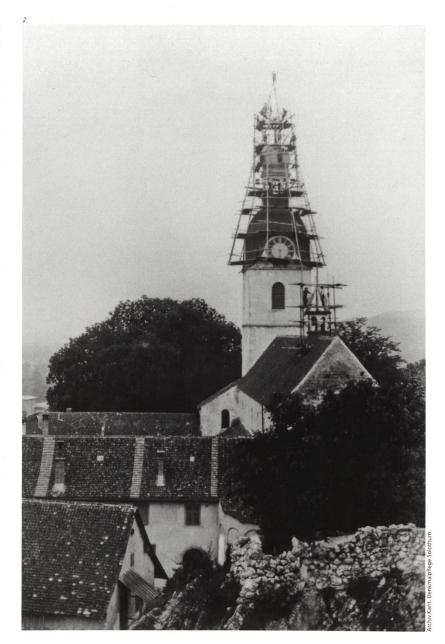
Abb. 2 Der Kirchturm von Schönenwerd während der Renovation

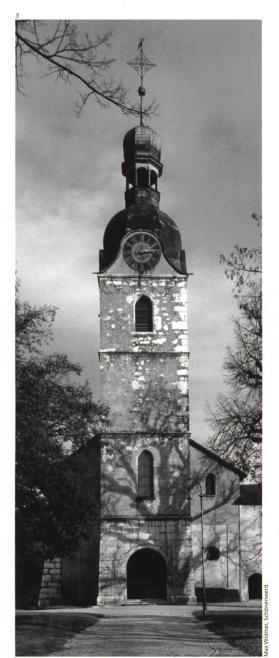
#### Abb. 4

Der Kirchturm im Sommer 1988, nur acht Jahre nach der letzten Putzerneuerung. Bereits sind unterhalb der Fensteröffnungen und unterhalb der Gurtgesimse wieder Schäden am Putzkleid erkennbar.

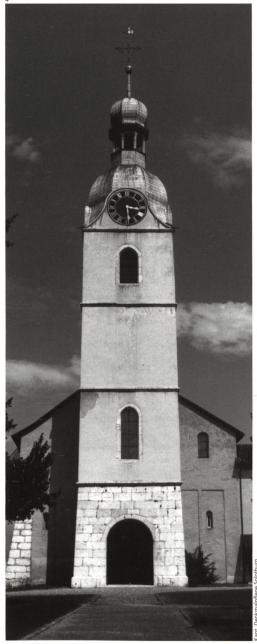
Abb. 5 Zustand 1992. Bereits drei Jahre nach der Renovation traten wieder erste Schäden am Verputz unterhalb des Rundbogenfensters auf.

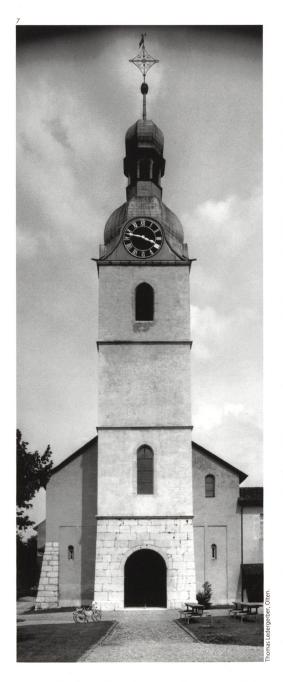
Abb. 6 Der Kirchturm im Zustand vor der Restaurierung 2015, mit markanten Verputzschäden.

Die verputzten Flächen präsentierten sich in einem stark abgewitterten Zustand. Teilweise war gar kein Deckputz mehr vorhanden, oder es war eine Schalenbildung festzustellen (Abb. 6). Vor allem bei der Nordfassade wurde eine permanente Feuchtigkeit im Putz konstatiert.

Baukommission, kantonale Denkmalpflege und Planer beschlossen, den schadhaften Verputz, der ja sowieso nicht historisch war, am gesamten Turmschaft wie schon 1958 und 1989 bis auf das Bruchsteinmauerwerk komplett zu entfernen. Für den neuen Putzaufbau entschied man sich für einen

leicht vergüteten Kalkputz der Firma HAGA, der bereits vor einigen Jahren erfolgreich beim Schloss Wartenfels in Lostorf verwendet wurde. Der im Unterschied zu den früheren Versuchen diesmal maschinelle Auftrag erfolgte mit einem ersten Anwurf und einem in mehreren Schichten nass in nass aufgetragenen, bis zu 6 Millimeter starken Verputz, der in seiner Zusammensetzung mit dem Anwurf identisch ist. Um den Schutz vor der Witterung zusätzlich zu verbessern, erhielt der Verputz einen Anstrich mit Reinsilikatfarbe von KEIM, welche in drei Anstrichen mit Bürste aufgetragen wurde. Mit dem hellen sandigen Farbton wurde eine Angleichung an den nicht restaurierten Teil der Kirche gesucht, sodass sich der Turm sowohl hinsichtlich Putzstruktur als auch farblich weiterhin wie selbstverständlich in die Gesamtsituation integriert.

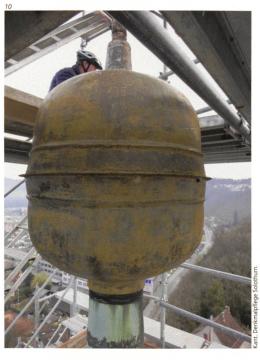
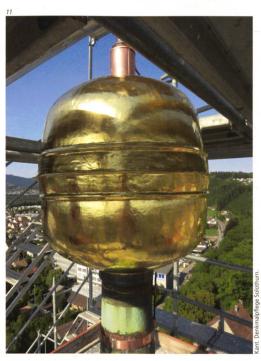
Abb. 8 und 9 Die Spitze des Turmkreuzes mit Wetterfahne und Mondsichel vor und nach der Restaurierung 2015.

Ebenfalls starke Witterungsschäden wies das Turmkreuz auf. Die Vergoldungen an Dokumentenkugel, Wetterfahne und Mondsichel waren stark abgeschossen und mussten vollständig erneuert werden (Abb. 8–11). Die aus mehreren Teilen bestehende Metallkonstruktion selbst zeigte Korrosionsschäden und teilweise lose Schraub- und Schweissverbindungen. Dementsprechend wurde das Kreuz konstruktiv stabilisiert und nach einer Oberflächenbehand-

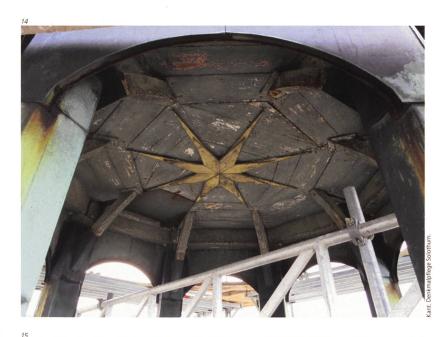
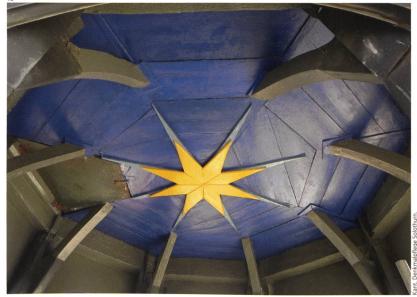
Abb. 14 und 15 Blick auf die Untersicht der offenen Laterne im Zustand vor und nach der Restaurierung.
