Comparto di Bodio stato dei lavori

Zeitschrift: **AlpTransit in Ticino**

Comparto di Bodio

Stato dei lavori

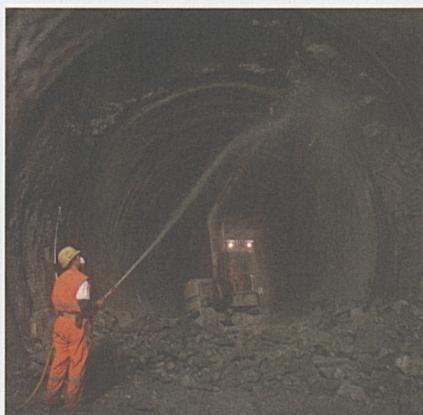
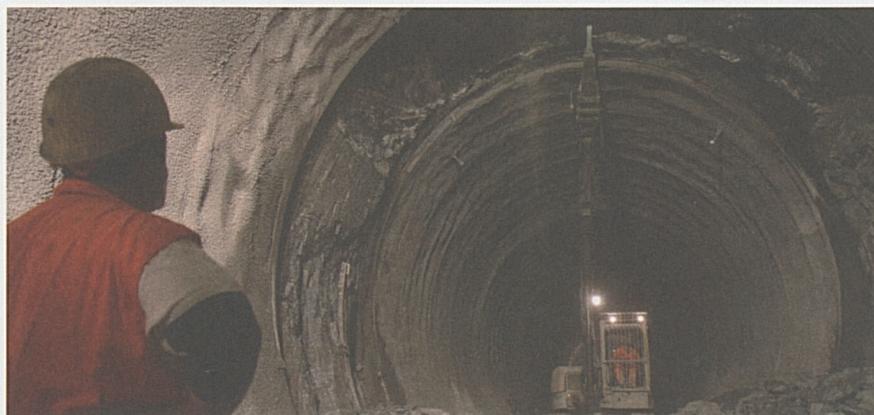
4 Nel corso dell'autunno del 2006 sono iniziati a Bodio i lavori di riprofilatura, resi necessari da fenomeni di roccia spingente. Questi fenomeni, del resto già osservati nel corso dello scavo con la fresa, hanno causato dei restringimenti della volta. Su una lunghezza di circa 320 m nel tubo est e di circa 640 m nel tubo ovest la volta della galleria si è in-

fatti deformata radialmente di 10-25 cm nei due tubi. Ciò è avvenuto malgrado fossero state applicate delle misure di contenimento di tali deformazioni, quali ancoraggi e calcestruzzo spruzzato. In questi tronconi di galleria si è dunque reso necessario riprofilare (= allargare il profilo) la sezione della galleria per ottenere lo spazio necessario alla posa delle

Lavori di riprofilatura (sopra) e rivestimento (sotto).

infrastrutture della tecnica ferroviaria, come i cavi e la linea di contatto.

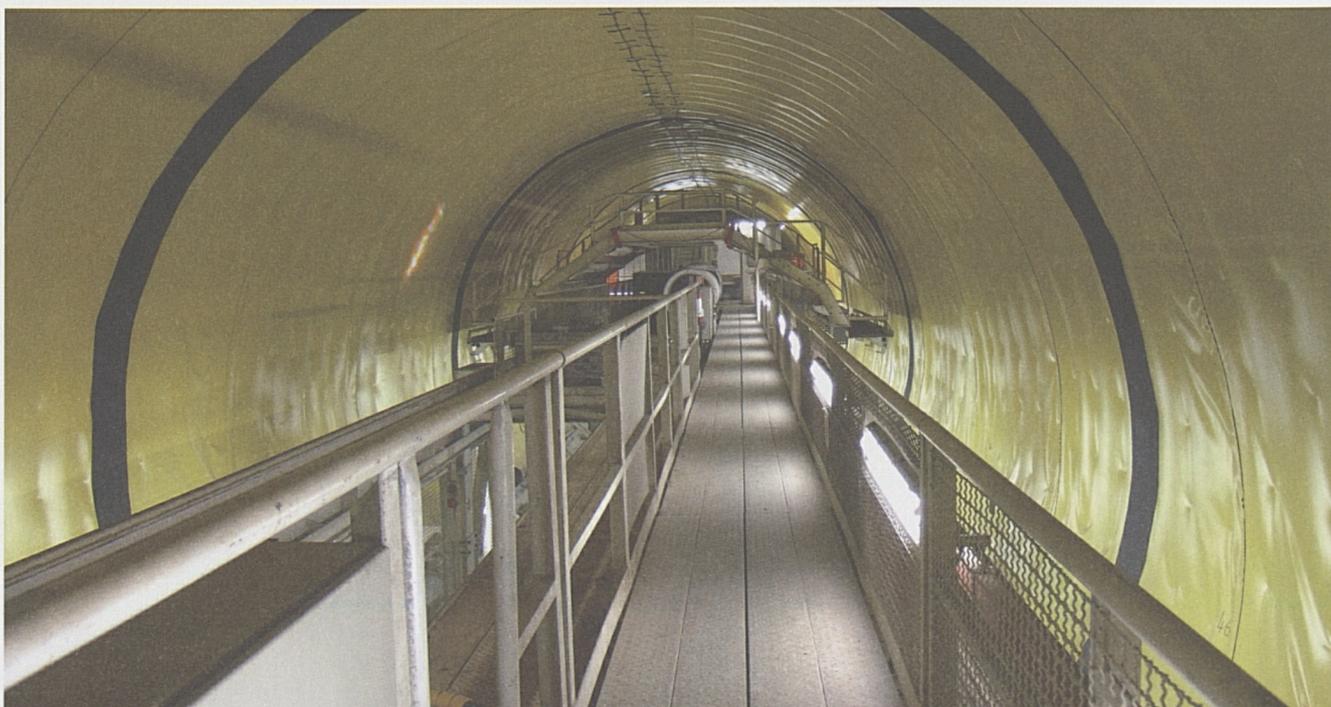
Entro i primi mesi del 2008 questi lavori saranno terminati. Parallelamente a queste opere si sta lavorando al rivestimento isolante della volta. Ben oltre l'80% è già stato completato ed è pronto ad accogliere l'infrastruttura della tecnica ferroviaria.
