# Schnitzturm NW

## Neue Erkenntnisse über das Bauwerk und die Befestigungswerke im See

von Jakob Obrecht

Im vorliegenden Bericht wird die archäologische Sondiergrabung vom Frühjahr 1989 und ihre Resultate vorgestellt. Ferner soll versucht werden, die Funde und Befunde anhand der uns bekannten schriftlichen Quellen zu interpretieren und dabei auch auf einige Ungereimtheiten hinzuweisen, die uns bei der Auswertung der Befunde aufgefallen sind.

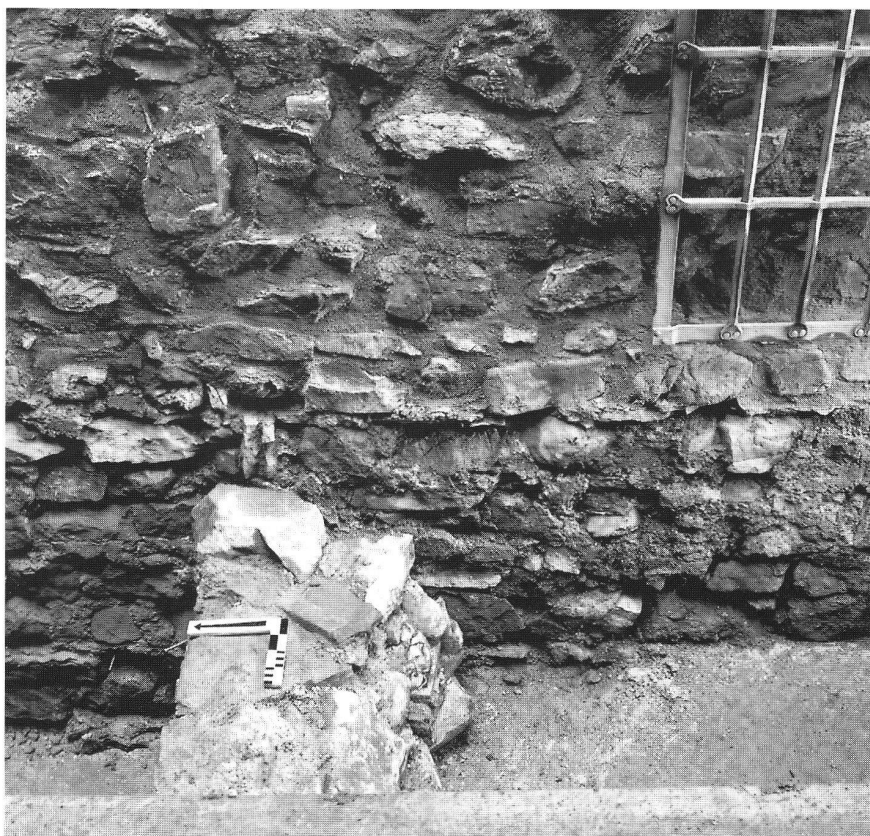
*Innenseite der Turmmauer M 1d und Aufsicht der Mauer M 2. Der Mörtel der Mauer M 1d ist bis UK Gitter original. Der darüber sichtbare, glattgestrichene Fugenmörtel wurde bei der letzten Konservierung aufgetragen. (Aufnahme Ph. Saurbeck)*

Der Putzmörtel ist leicht bräunlich und enthält einen geringen Anteil an Ziegelschrot. Derselbe Mörtel konnte auch an der Ecke M 1c/M 1d (ausser), unter einer schadhaften Stelle der 1968 ausgeführten Renovation beobachtet werden.

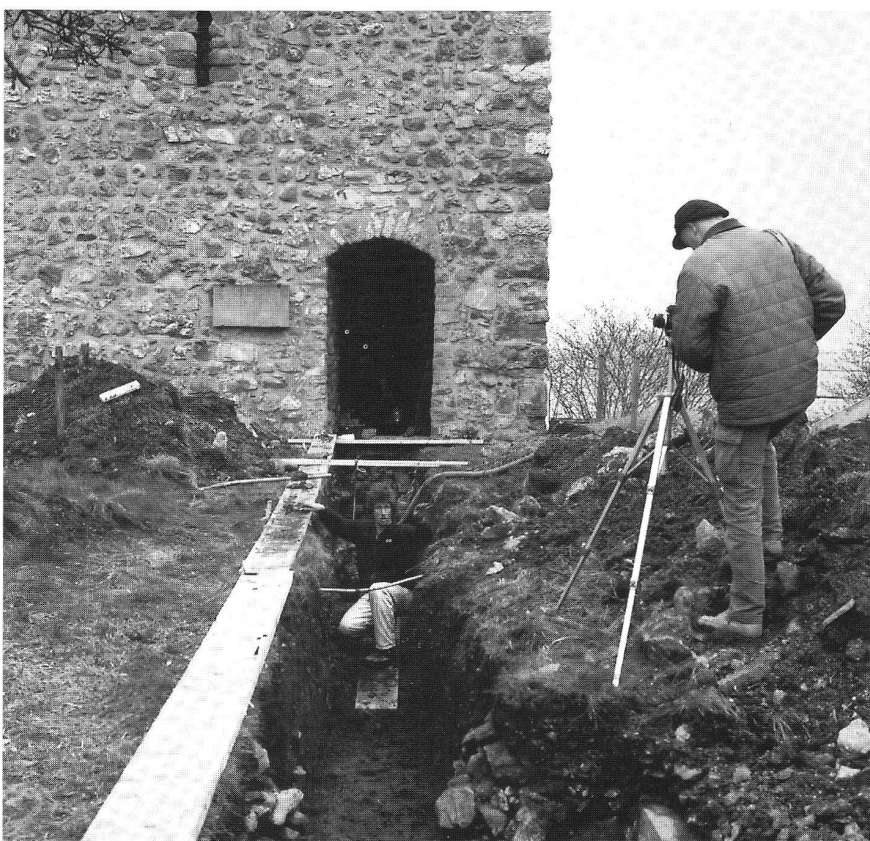
*Arbeiten in Schnitt S 2; von S. Im Hintergrund der ebenerdige Eingang. (Aufnahme J. Obrecht)*

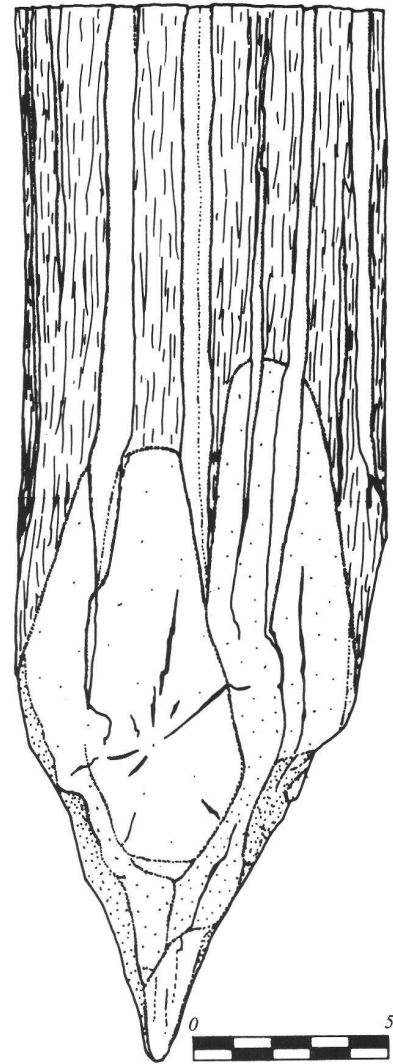
*Angespitzter Eichenpfahl.  
(Zeichnung O. F. Arnold)*

Hinzu kommt, dass der komplett geborgene Pfahlstumpf vor dem Einschlagen mit einem Beil oder Gertel sauber angespitzt worden ist. Die Frage, ob die Pfähle mit dem dicken oder mit dem dünnen Ende in den Seegrund getrieben worden sind, wurde nicht näher untersucht. Vermutlich wurde eher das dünne Ende zusätzlich angespitzt, als dass versucht worden wäre, die Pfähle – gegen jede Vernunft – mit dem dicken Ende in den Boden zu schlagen.
