Kolkentwicklung beim Limmatwehr Dietikon

Ursachenforschung der Hochwasserschäden im Frühjahr 1999 mittels hydraulischer Modellversuche

Adriano Lais, Peter Volkart

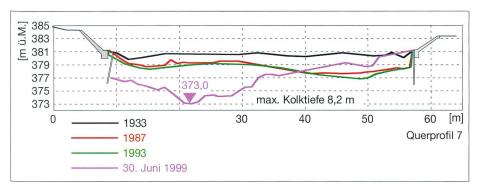
Bild 5. Kolkaufnahmen unterhalb des Stauwehrs in den Jahren 1933, 1987, 1993 und 1999 (Lage des Querprofils 7 siehe Bild 6).

Der Vergleich zwischen der im Modell von 1931 ermittelten Kote des tiefsten Kolkpunkts mit den Sohlenaufnahmen von 1999 legt dar (Bild 5), dass sich in Natur ein dreimal so tiefer Kolk gebildet hat. Die Modellversuche von 1931 können also nicht ohne weiteres für die Erklärung des Kolks in der Natur verwendet werden. Vielmehr ist eine eingehende Betrachtung der massgebenden Randbedingungen, welche die Entwicklung des Kolks bestimmen, notwendig. Im Zuge der Ursachenforschung wurden die Werkrapporte von mehreren Hochwasserereignissen der jüngsten Vergangenheit herangezogen. Die Durchsicht zeigt, dass oft nur eine Schütze in unterströmter Stellung über Tage hinweg in dieser Position belassen wurde, während die drei anderen Schützen den Stau automatisch in überströmter Stellung regulierten (Bild 14). Es ergibt sich dadurch ein grösserer Durchfluss durch eine Wehröffnung als bei einer gleichmässigen Verteilung des Abflusses auf alle Wehrfelder. Der grössere spezifische Durchfluss, für den das kurze Tosbecken in der Projektierung anno 1931 nicht ausgelegt wurde, führte letztlich zu einer deutlich grösseren Erosion!

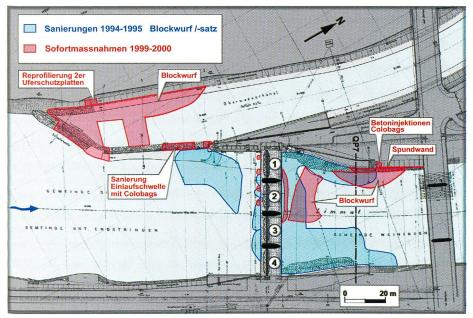
Die grossen Hochwasser im Mai 1999 verursachten weitere Kolke, ein Nachrutschen grösserer Teile des bereits eingebrachten Blockwurfs und Uferunterspülungen, sodass im Oberwasserkanal und im Unterwasser die Uferböschungen instabil zu werden drohten. Am linken Ufer im Unterwasser des Wehrs war ein grösserer Abschnitt der Böschungssicherung komplett unterspült. Die bestehende Spundwand hatte sich horizontal bis zu 0,8 m verformt und hing praktisch frei (Bild 5). In diesem Bereich tiefte sich das Flussbett bezüglich der ursprünglichen Sohlenlage im Jahr 1932 um 8 m ab. Umfangreiche Sofortmassnahmen waren zur Sanierung der Schäden erforderlich (Bild 6).

Bild 6. Sanierungen 1995 und Sofortmassnahmen nach dem Hochwasser im Jahr 1999 bei der Wehranlage Dietikon.

Anlässlich der Zustandsermittlung der Wehranlage im Jahr 1993 wurden auch Inspektionen unter Wasser vorgenommen. Dabei stellte man im Ober- und im Unterwasser mehrere lokale Kolkbildungen fest, die zum Teil schon sehr tief waren und Gegenmassnahmen erforderten. In zwei Etappen (1994/95) füllte man die grösseren Kolke im Flussbett mit Granit-Flusssteinen auf und ergänzte an den Uferböschungen den Blockwurf (Bild 6).

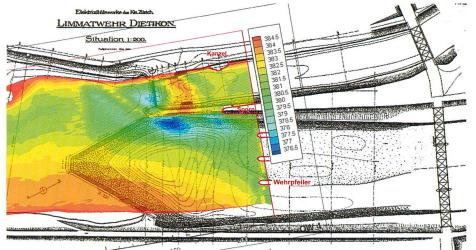
Die Überlagerung der konturierten Darstellung der Sohlenlage mit dem Situationsplan des alten Klappenwehrs, von dem wir nun über die Lage und Art der Überreste in Kenntnis gesetzt sind, enthüllt, dass die beiden tiefen Kolke im Modell in Bereichen entstanden sind, wo in Natur die Sohle entweder durch Blockwurf oder durch Betonplatten befestigt ist (Bild 10).

Bild 10. Überlagerung des Konturplots der Sohlenlage nach Inbetriebnahme des Modells (vgl. Bild 8) mit dem Situationsplan des alten Klappenwehrs. Die Kolke bildeten sich im Modell dort, wo in Natur Fragmente des alten Klappenwehrs und des Einlaufbauwerks liegen.

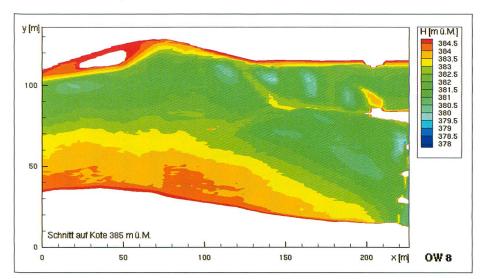
Bild 11. Konturplot der Limmatsohle nach dem Hochwasser 1999. Besonders beschädigt war auf einer Länge von 60 m das linke Ufer im Oberwasserkanal, wo der Blockwurf am Böschungsfuss abgerutscht und die darüber liegenden Uferschutzplatten teilweise zerstört waren. In diesem Bereich war die Böschung akut einsturzgefährdet (vgl. Bild 6).

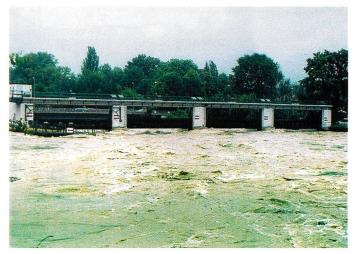
eignissen zum Wehr hin gelenkt (Bild 12). Aufgrund der sehr grossen Geschwindigkeitsgradienten bildet sich dadurch in der Scherzone zum gering fliessenden Wasser im Oberwasserkanal und der Hauptströmung eine Wirbelstrasse, die sich schräg über den Oberwasserkanal zur Wehrspornnase hin erstreckt. In dieser Zone wirken die grössten Belastungen auf die Sohle ein, die zu den massiven Materialverfrachtungen zwischen den Betonplatten im Oberwasserkanal, den Uferunterspülungen und den Schäden an der Einlaufschwelle geführt haben.

Bild 12. Abflusssituation an Pfingsten 1999, freier Wehrdurchfluss von 520 m³/s. Links: Blick in Strömungsrichtung. In Bildmitte ist die Scherzone schwach zu erkennen. Rechts: Blick flussaufwärts. Aufgrund der starken Wirbelbildung wirken grosse hydromechanische Belastungen auf den Untergrund ein (Bildquelle: Edy Toscano AG).

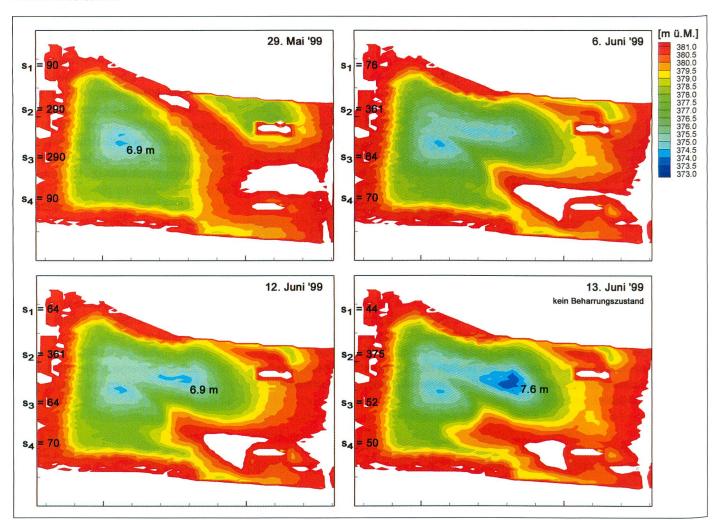
Exemplarisch wird der Kolkvorgang vom 26. bis 29. Mai und 4. bis 13. Juni 1999 während der abklingenden Hochwasserwelle (vgl. dazu Bild 4) beschrieben. Nach dem freien Wehrdurchfluss während Pfingsten (22.–25. Mai) wurde das Limmatwasser konzentriert durch die beiden mittleren Wehrfelder abgeleitet (Bild 15, links oben). Die Schützen der seitlichen Wehrfelder waren angehoben und nur leicht überströmt. Bedingt durch den im Vergleich zu den Schützenstellungen relativ tiefen Unterwasserstand setzte der Erosionsprozess ein und der Kolk wurde in der Gerinneachse 6,9 m tief.

Bild 15. Kolkentwicklung vom 26. Mai bis 13. Juni 1999 infolge asymmetrischen Wehrbetriebs (Schützenstellungen s siehe Bild 3).

Vom 4. bis 13. Juni – die Limmat führte weniger als 300 m³/s und das Kraftwerk war wieder in Betrieb – regulierten die Schützen in Wehrfeld 1, 3 und 4 den Stau in überströmter Stellung und die Schütze in Wehrfeld 2 war in unterströmter Stellung blockiert. Schliesslich waren am 13. Juni die Oberschützen praktisch vollständig hochgezogen (Überfallhöhe ca. 50 cm) und der Wehrdurchfluss wurde beinahe ausschliesslich durch Wehrfeld 2 abgeleitet (Bild 15). Im Gegensatz zu oben be-
