Archäologische Stätten

Ruine Pfeffingen: Startschuss für die Sanierungen

Farnsburg: wieder eröffnet!

Ruine Homburg: nachgefasst

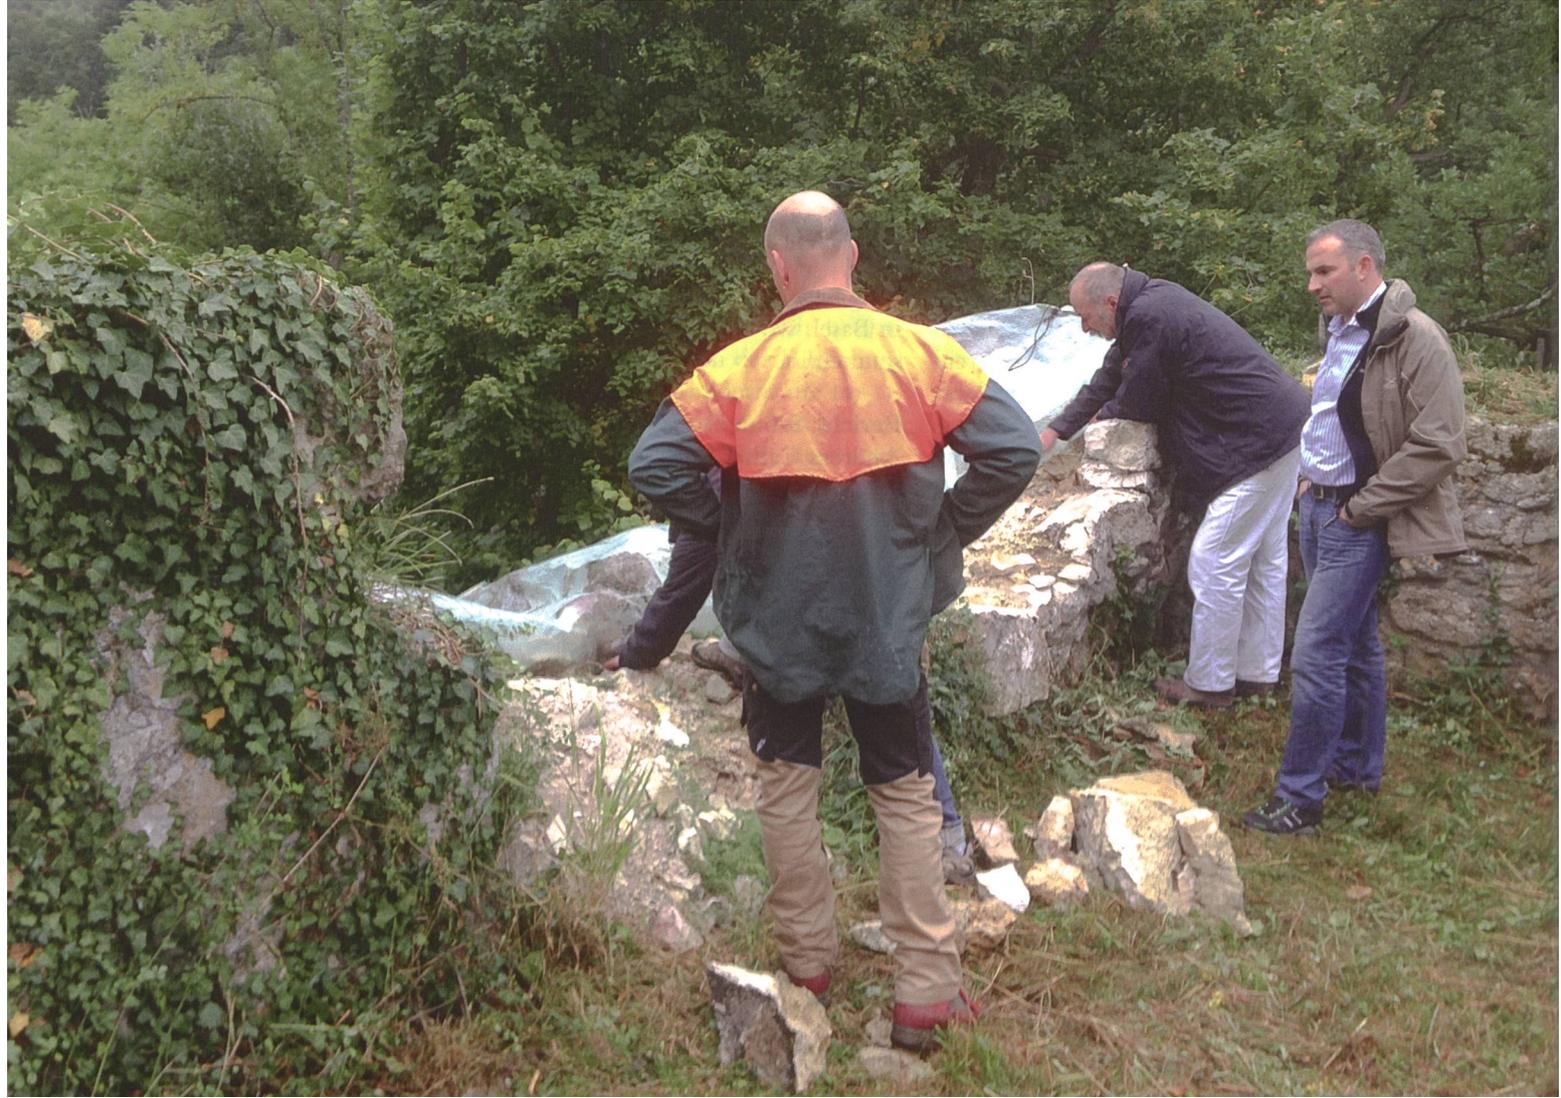
Anlässlich der Sicherung der Ruine Riefenstein 2010 wurde eine in der südöstlichen Umfassungsmauer wurzelnde Föhre bewusst stehen gelassen, da ihre Entfernung das Mauerwerk gefährdet hätte. Nun hat ein Sturm die Föhre umgeworfen und ihr Wurzelwerk die Mauer soweit aufgerissen, dass letztere ersetzt werden muss. Die Gemeinde Reigoldswil als Eigentümerin der Ruine plant eine Reparatur im Frühjahr 2014. Die Archäologie Baselland wird sie dabei fachlich unterstützen.

<
 Reigoldswil, Riefenstein.
 Erste Begutachtung
 des Schadens
 durch Revierförster
 André Minnig, Titus
 Heinzelmann (verdeckt),
 Jakob Obrecht, Bauleiter
 der Sicherungsarbeiten
 2010, und Gemeinderat
 Daniel Tschopp (vlr).

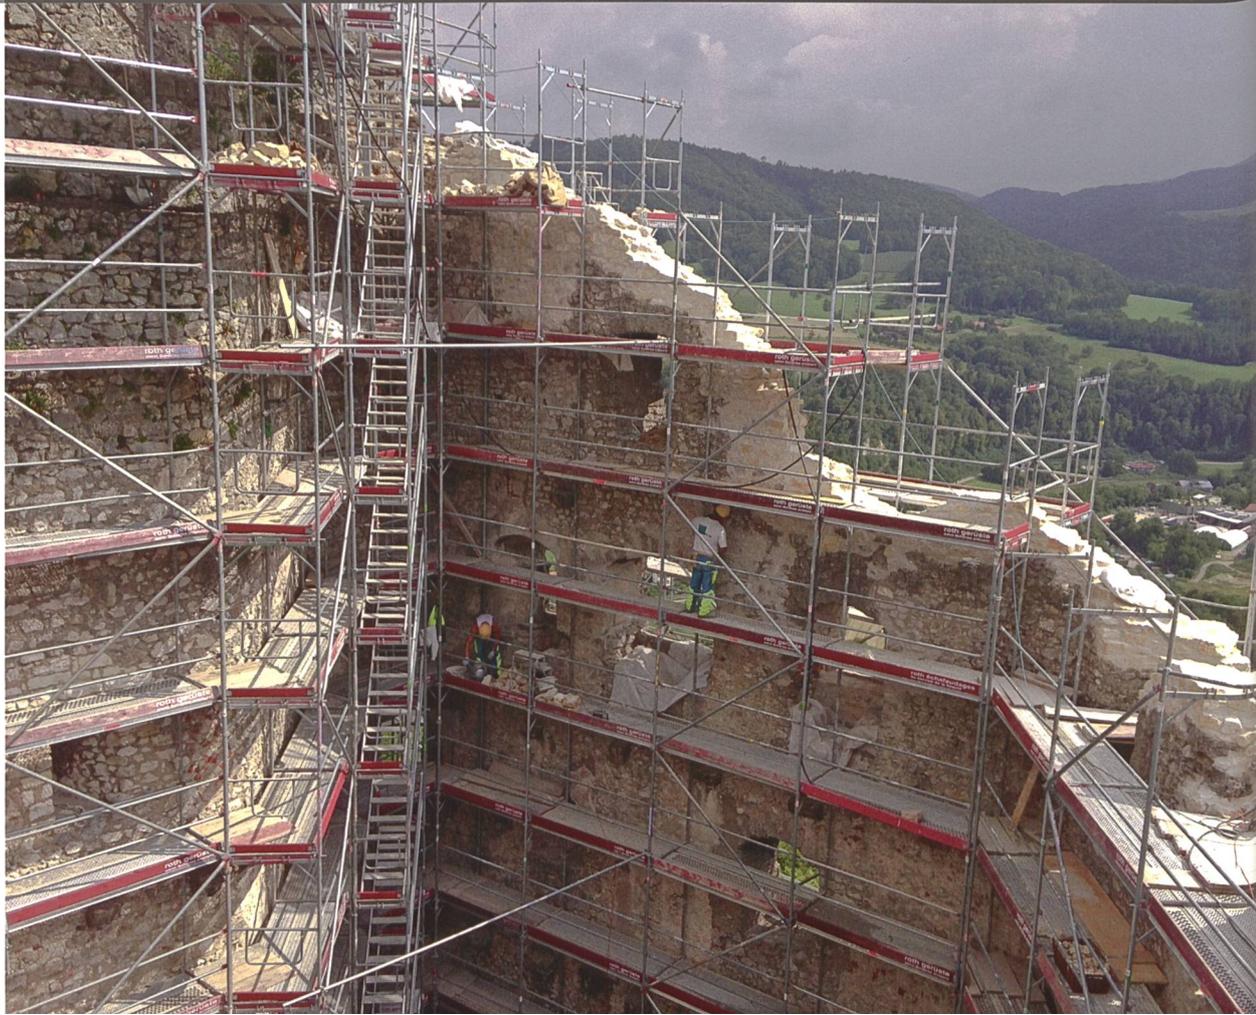
Ruine Pfeffingen. Blick auf die eingerüstete Ostmauer des Wohnturms. Am noch frischen hellen Mörtel sind die erneuerten Partien der Mauerkrone deutlich zu erkennen.

Zunächst wurden auf den Kronen der Süd- und der Westmauer des Wohnturms schadhafte Stellen repariert und wo nötig abgebaut und ersetzt. Anschliessend folgten Arbeiten in den darunter gelegenen Bereichen. Um die Jahresmitte ging es an der Ost- und der Nordmauer weiter. Bei den schadhafte Abschnitten handelte es sich sowohl

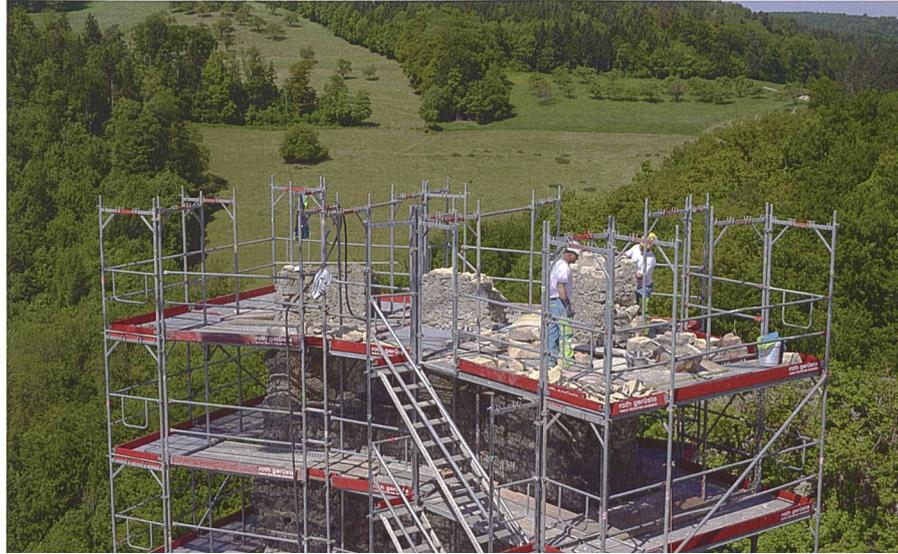
In schwindelnder Höhe werden die Zinnen auf der Westmauer des Wohnturms repariert (Jakob Obrecht).

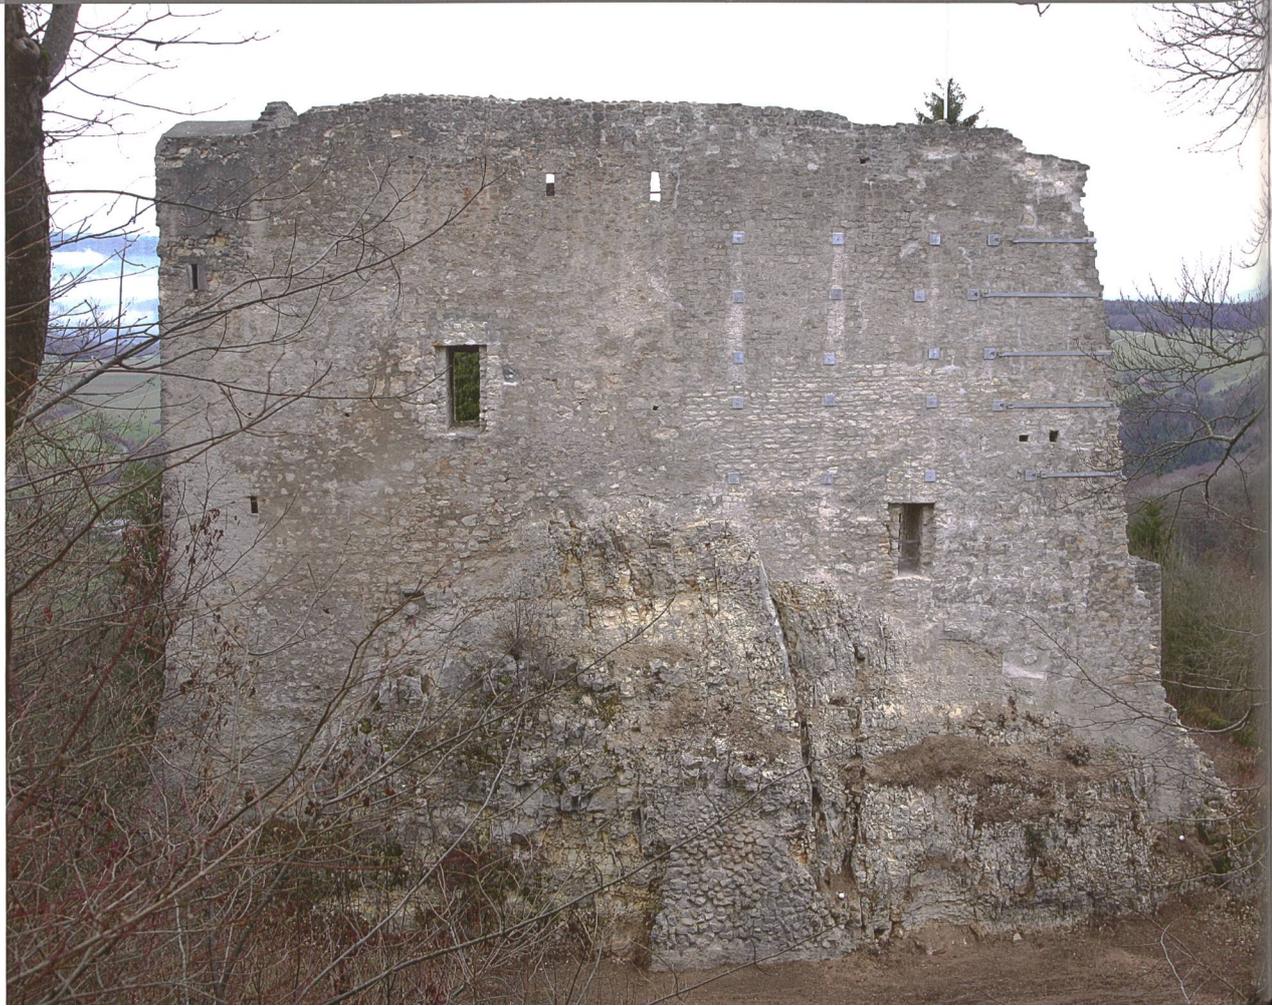
Farnsburg. Die Schildmauer von Süden. An der rechten Mauerhälfte angebrachte Anker und Spangen sichern neu das Mauerwerk.

Bereits in den Jahresberichten 2011 und 2012 war von gravierenden Schäden an der Farnsburg die Rede: Es hatten sich Teile der Schalen sowie der östliche Abschluss vom Kern der mächtigen Schildmauer gelöst. Auch die an der Nordseite bereits seit längerem bekannten Mauerausbrüche vergrosserten sich stark. Ursache für die Schäden ist in erster Linie in das Mauerwerk eingedrungenes Regenwasser, das bei Frost gefriert und zu Sprengungen führt, vor allem auch, weil bei früheren Sanierungen wasserundurchlässige Verputze aufgebracht wurden, die ein Abfliessen des eingeseickerten Wassers verhinderten.

Die Ausbrüche wurden geschlossen, das Ostende der Schildmauer mit fünf Spangen gesichert und die Aussenschalen mit durch das Mauerwerk reichenden Ankern mit dem Kern verklammert. Zudem wurden die Mauerkronen und der Laufgang auf der Schildmauer abgedichtet, damit kein

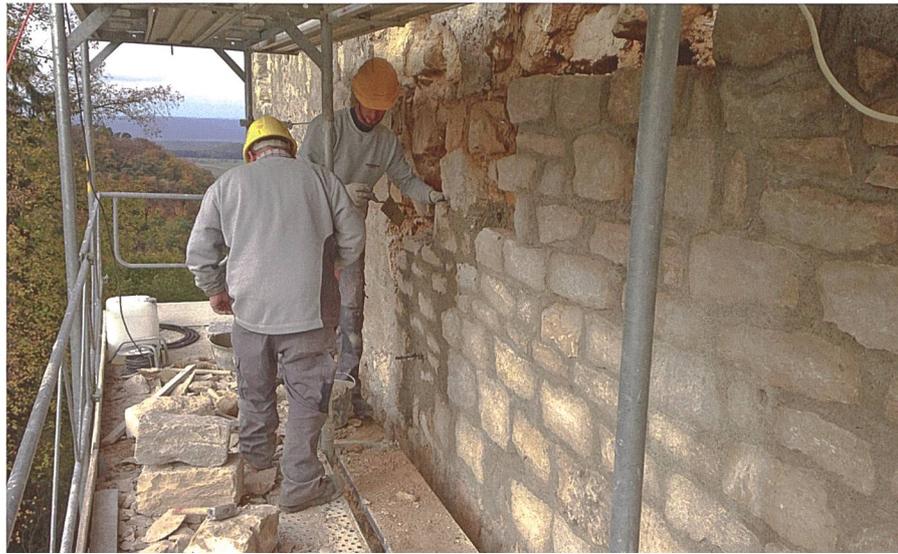
Maurer der Firma Zuckschwerdt schliessen einen grossflächigen Ausbruch an der Aussen-
seite der Schildmauer.

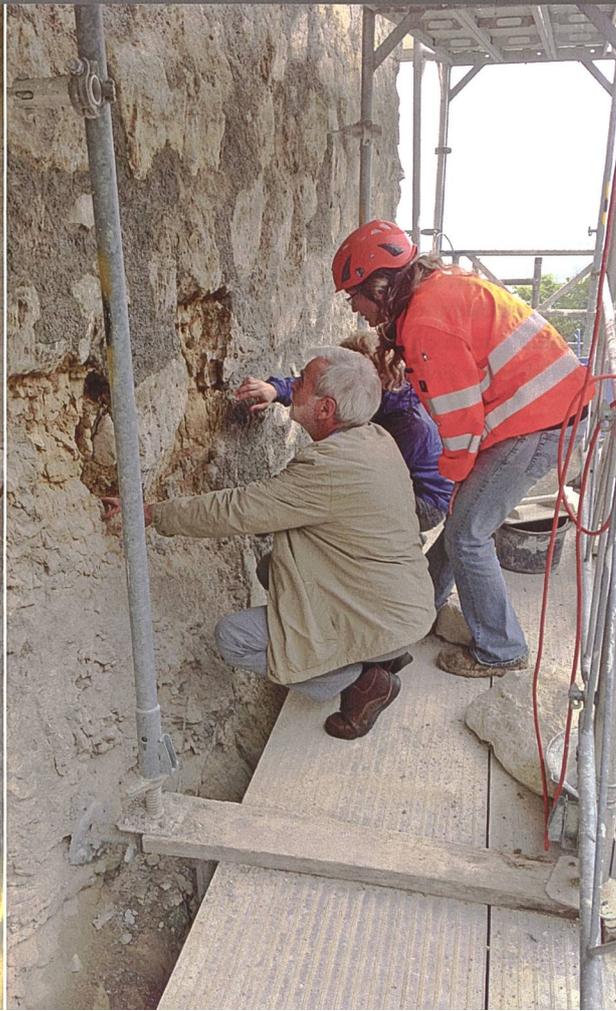
rechts:

Geologin Catherine
Moser und Bauingenieur
Joseph Müller
analysieren die Schäden
an den Steinen der
Schildmauer.

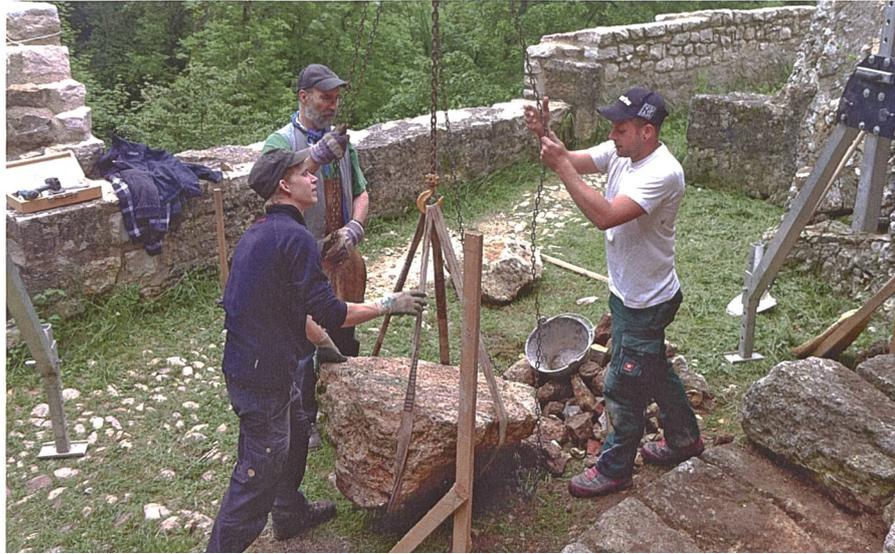
Ein grosser unregelmässiger «Gisibergstein» soll im Mauerwerk der Eckverstärkung verbaut werden (Freie Bauhütte).

östlich des Osteinganges zufällig entdeckt worden waren – offensichtlich ein in den 1950er oder 1960er Jahren angelegtes Depot für spätere Restaurierungen, das jedoch in Vergessenheit geraten war. Die unterste erhaltene Steinlage der ehemaligen Eckverstärkung nutzte man als Fundament, auf dem die Aussenschale wieder gut brusthoch rekonstruiert wurde. Der neu aufgebaute Mauerkern ragt nun bis in eine Höhe von etwas über drei Meter und läuft oberhalb der Aussenschale schräg auf den Felsen zu aus.

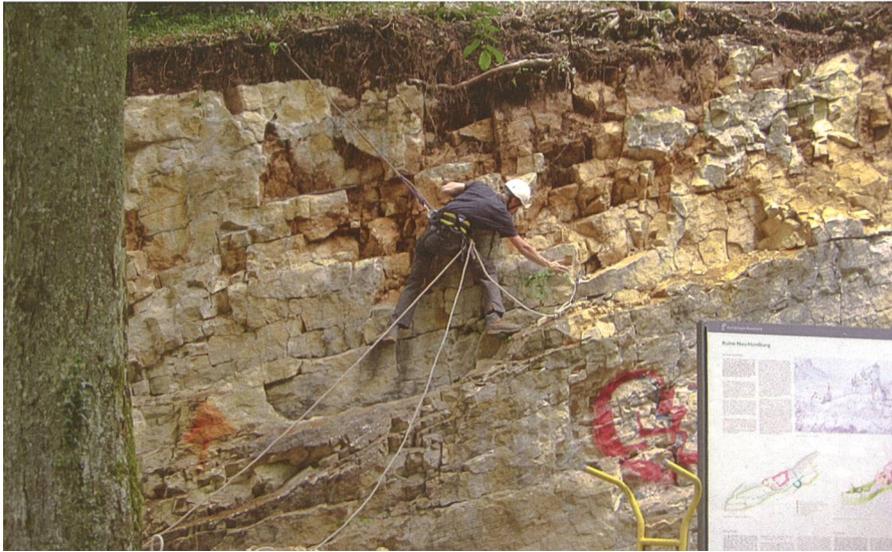
stark erodiert sind. Es war zu befürchten, dass sich grössere Partien lösen und Besucher zu Schaden kommen könnten. Zunächst wurde der Bewuchs entfernt, um zu verhindern, dass Wurzeln den Fels weiter sprengen. Danach löste man das lockere Gestein von den Felsoberflächen. Im Bereich von Klüften wurde das Material unter Einsatz von Hebeln und Pressen kontrolliert abgebaut.

Gut gesichert entfernt ein Mitarbeiter der Freien Bauhütte lockere Steine an der Felswand beim östlichen Eingang (Freie Bauhütte).

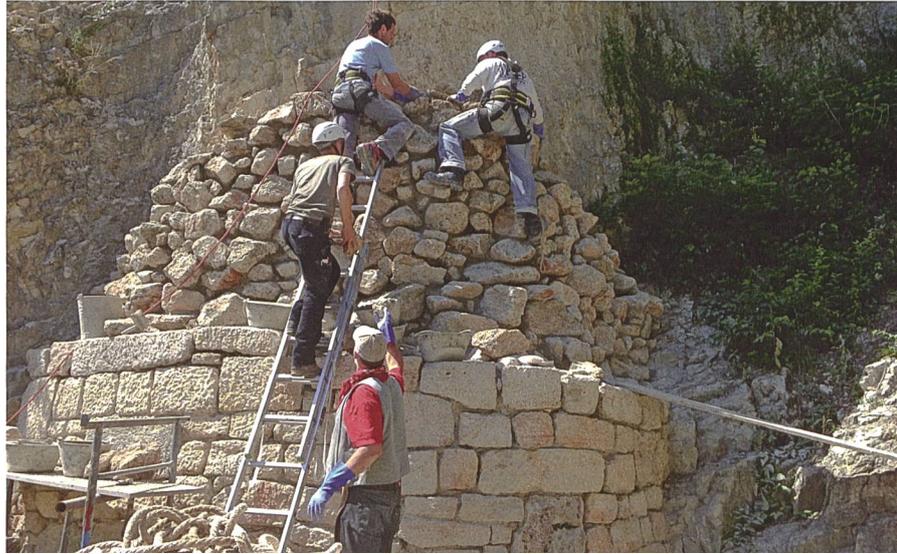
befürchten ist, dass er langfristig bis unter das Fundament des Turms zurückerodiert. Damit wäre die Standfestigkeit des Bauwerks nicht mehr gewährleistet. Ausserdem bestand auch hier die Gefahr, dass Besucher von herabfallenden Steinen getroffen würden, da diese Stelle direkt über einem Zugang ins Burginnere liegt.

Mitarbeiter der Freien Bauhütte mauern die Eckverstärkung unter dem Wohnturm auf.
