Brienz/Brinzauls, Burgruine Belfort.

Baugeschichtliche Untersuchung, 3. Etappe

Augustin Carigiet

Die östlich der Gemeinde Brienz/Brinzauls am Südhang des Albulatales gelegene Burgruine Belfort wird seit 2002 einer Gesamtsanierung unterzogen. Nach zwei erfolgreich abgeschlossenen Restaurierungsetappen²⁰⁷ konnte im Herbst 2003 der Hauptturm der Burgranlage eingerüstet werden; er soll im Frühjahr 2004 im Rahmen eines Kurses für Maurerlehrlinge gesichert werden.

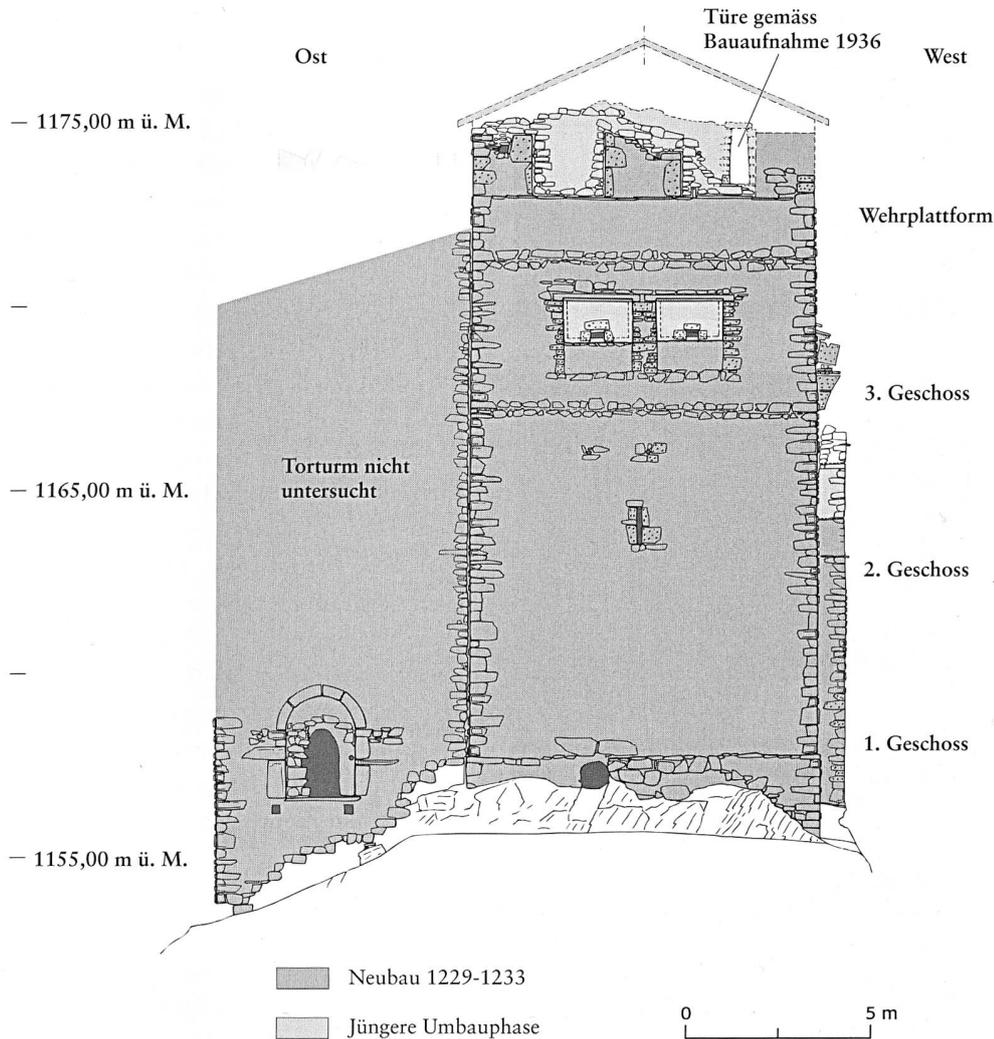
Abb. 132: Brienz/Brinzauls,
Burgruine Belfort. Ansicht
Nordfassade. Mst. 1:200.

An der Nordseite ist der Turm in seiner ursprünglichen Höhe erhalten (Abb. 132). Oben erkennt man die Zinnen des Turmes, welche über einem Sims mit vorkragenden Steinplatten aufstehen (Abb. 133). Dieser Sims war als Abdeckung einer oben umlaufenden Brüstungsmauer gebaut worden. Die Brüstungsmauer und die darüber aufgesetzten Zinnen gehören zu einer Wehr-

Die Zinnenlücken wurden in einer späteren Umbauphase – anlässlich einer Aufhöhung des Turmes – zugemauert. Auf einer im Auftrag des Schweizerischen Burgenvereins erstellten Bauaufnahme von 1936 ist in der Zumauerung noch die Türe auf die Laube zu erkennen; diese ist in der Zwischenzeit fast gänzlich verstimmt.

mes dürfte mit einem Satteldach mit Nord-Süd-verlaufendem First gedeckt gewesen sein (vgl. Abb. 132). An den Wehrfenstern in der Nordwand des dritten Geschosses wurden die Klappläden entfernt und die Fensteröffnungen zugemauert. In die Zuzumauerung baute man je eine kleine Spähscharte ein.

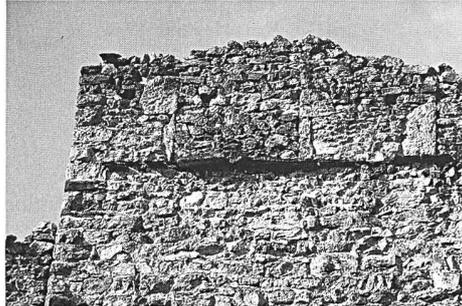
Abb. 133: Brien/Brinzauls,
Burgruine Belfort. Nachträg-
lich zugemauerte Zinnen
über der Nordfassade.

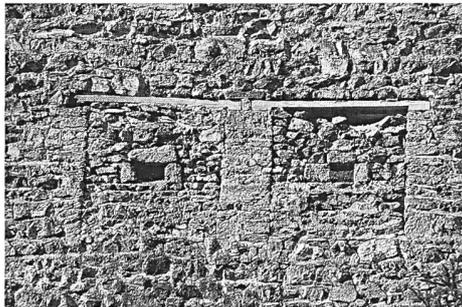
man zwei nebeneinander liegende, nachträglich vermauerte Fensteröffnungen (Abb. 134). Hierbei handelte es sich ursprünglich um zwei gegen die Angriffsseite gerichtete Wehrfenster. Die heute noch offenen kleinen Spähscharten wurden im Zuge der nachträglichen Zumauerung der Wehrfenster eingebaut; dies erfolgte gleichzeitig mit der bereits erwähnten späteren Aufhöhung des Turmes. Die aus Tuffsteinen gefügten seitlichen Lei-

bungen der Wehrfenster liegen auf dem Boden innerhalb der Fensternischen auf. Zwischen die Leibungen wurde, lediglich im Arbeitsablauf später, eine 80 cm hohe und 50 cm starke Brüstungsmauer gebaut. Die Oberkante der ursprünglichen Brüstungsmauer liegt auf gleicher Höhe wie die Unterkante der jüngeren Spähscharten. Die beiden rechteckigen Wehrfenster wiesen aussen einen umlaufenden Anschlag auf. An der Brüstungsmauer und an den seit-

Abb. 134: Brien/Brinzauls,
Burgruine Belfort. Die nach-
träglich zugemauerten
Wehrfenster in der Nord-
fassade.

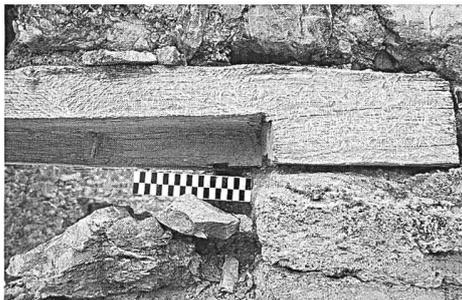
Abb. 135: Brien/Brinzauls,
Burgruine Belfort. Anschlag
für einen Laden am Sturz-
holz der Wehrfenster.

lichen Leibungen war dieser 12 cm breite und tiefe Anschlag gemauert, an den hölzernen Stürzen war er ins Holz eingetieft (Abb. 135). Er diente der Aufnahme eines Ladens, welcher – am Sturz befestigt – aufgeklappt werden konnte. Liess man den Klappladen los, schloss sich dieser durch sein eigenes Gewicht. An diesen Fenstern konnten Armbrustschützen die Angriffsseite überwachen.

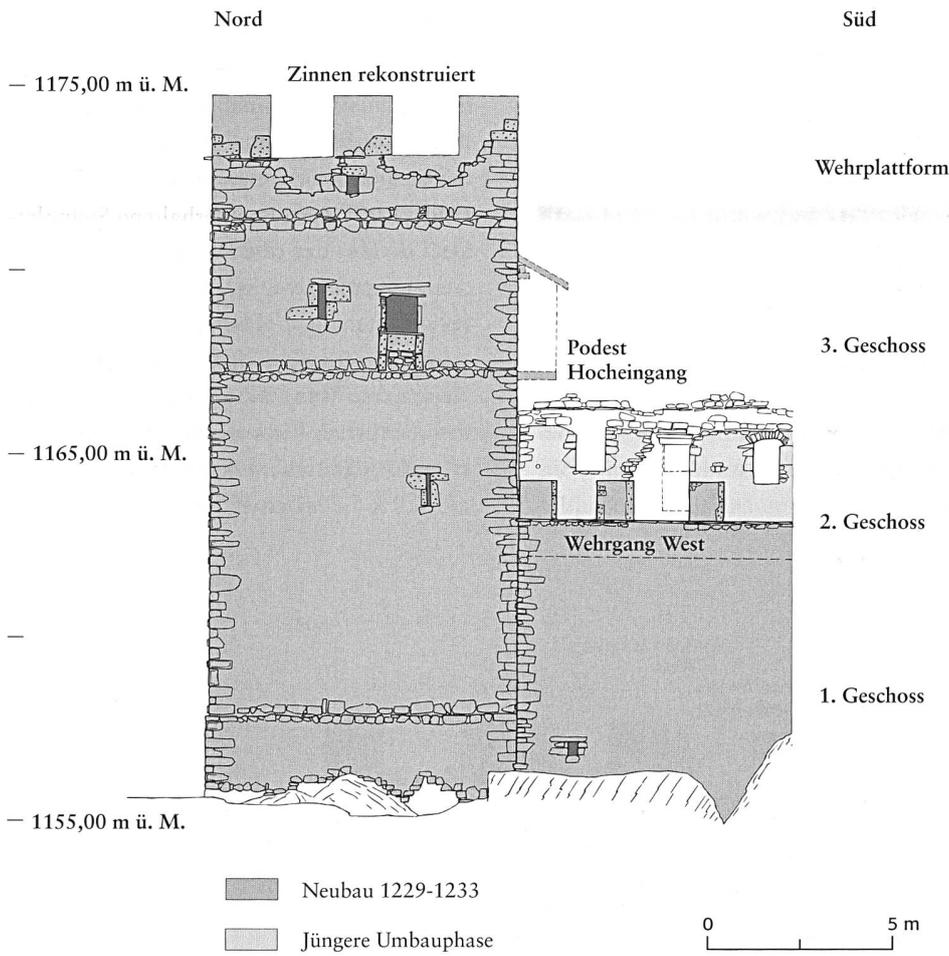
Abb. 136: Brien/Brinzauls, Burgruine Belfort. Ansicht Westfassade. Mst. 1:200.

An der Westfassade sind die ursprünglichen Zinnen nur noch fragmentarisch erhalten (Abb. 136). Zwei noch erhaltene Steinplatten des Simses belegen die ursprüngliche Höhe der Brüstungsmauer. In der Mitte der Brüstung findet sich eine rechteckige Öffnung; durch diese wurde das Meteorwasser der Wehrplattform vermutlich mittels eines Speiers über die Westfassade abgeleitet.

Südlich an die Westfront des Hauptturms wurde kurze Zeit später der westliche Wehrgang mit dazugehöriger Brüstungsmauer und Zinnen gebaut (vgl. Abb. 136).

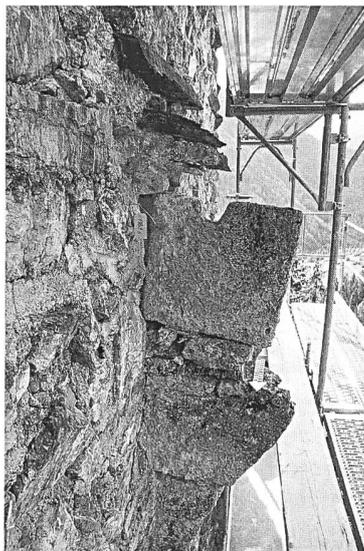
Auf der Höhe des dritten Geschosses kragt ein auf zwei tuffsteinernen Konsolen aufliegender Aborterker über die Westfassade aus (Abb. 137). Das Sitzbrett des Abortes lag noch in situ (Abb. 138), wie auch die aus einer Tuffsteinplatte bestehende nördliche Seitenwand. Der Aborterker war einst mit Steinplatten gedeckt.

Abb. 137: Brien/Brinzauls, Burgruine Belfort. Der Aborterker an der Westfassade, von Norden.

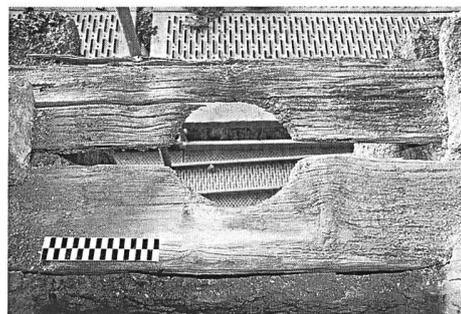
Abb. 138: Brien/Brinzauls, Burgruine Belfort. Sitzbrett im Aborterker.

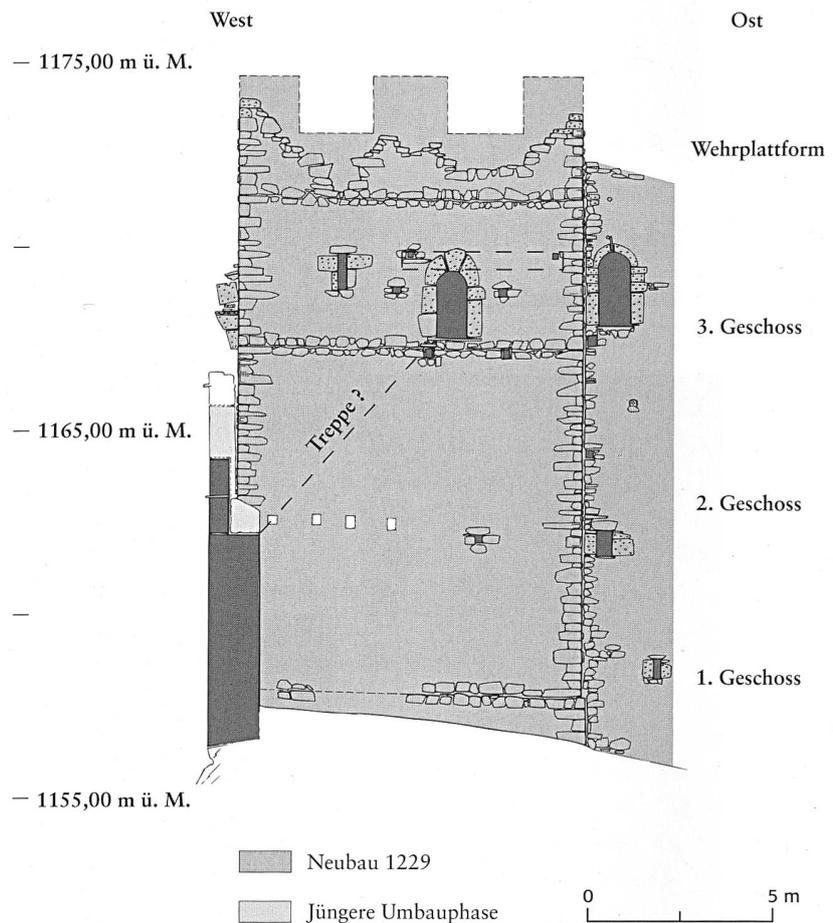
Abb. 139: Brienz/Brinzauls, Burgruine
 Belfort. Ansicht Südfassade.
 Mst. 1:200.

An der Südfassade sind die Zinnen über dem Hauptturm bereits gänzlich zerfallen (Abb. 139); nur noch stark aufgelöste Reste der Brüstungsmauer stehen hier über dem dritten Geschoss auf. Auf der Höhe des dritten Geschosses, 10 m über dem Niveau des Innenhofes, findet sich der Hochein- gang zum Turm. Gemäss Baubefund war vor diesem Eingang eine von zwei über die Südfassade vorkragenden Balken gestützte Laube mit Pultdach angebracht. Als Erschliessung dieser Laube wäre eine Aussen- treppe vom westlichen Wehrgang her anzunehmen. Denkbar wäre aber auch eine Ver- bindung über die Laube im vierten Ge- schoss des Torturmes.

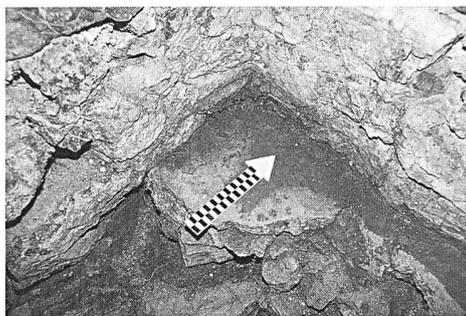
dem nördlichen Absatz blieb ein Rest des originalen Mörtelbodens zum Eingangsgeschoss erhalten (Abb. 142). Dieser erlaubt die Rekonstruktion des aufwändigen Bodenaufbaus: Quer über der Balkenlage aus Baumstämmen war eine 15 cm starke Lage von Hälblingen (längs halbierte Stämme) verlegt. Darüber brachte man ein Steinbett ein. Dieses wurde schliesslich in zwei Arbeitsgängen mit Kalkmörtel übergossen. Der Bodenaufbau zwischen der Oberkante der Baumstämmen und der Gehfläche des Mörtelbodens misst 35 cm.

Abb. 142: Brienz/Brinzauls, Burgruine Belfort.
Rest des Mörtelbodens zum dritten Geschoss.

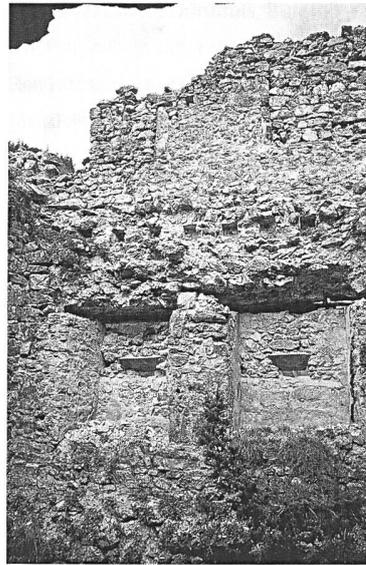
In der Nordwand des dritten Geschosses finden sich die schon erwähnten zwei Wehrfenster (Abb. 143). Diese sind durch einen Mittelpfeiler getrennt. Der Mörtelboden in den tiefen Nischen liegt 80 cm über dem Bodenniveau des dritten Geschosses. Die Stürze über den Nischen bestehen aus vier nebeneinander liegenden Holzbalken. In der Westwand desselben Geschosses findet sich eine Rundbogentüre mit Gewänden aus Tuffstein (Abb. 144). Sie diente als Eingang in die Abornische und war einst mit einer Türe abschliessbar.

Abb. 143: Brienz/Brinzauls, Burgruine Belfort. Die Wehrfenster in der Nord-Innenwand, Ansicht von Süden.

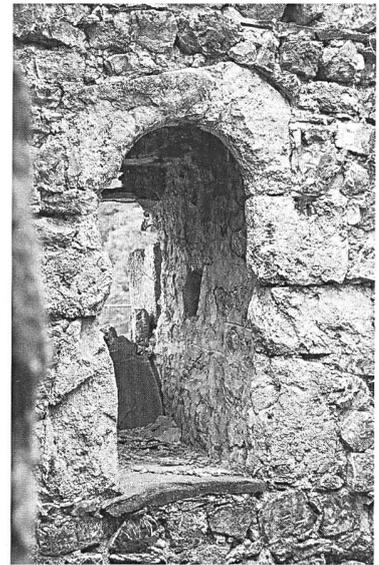
Abb. 144: Brienz/Brinzauls, Burgruine Belfort. Rundbogentüre zum Aborterker in der Westinnenwand des dritten Geschosses.

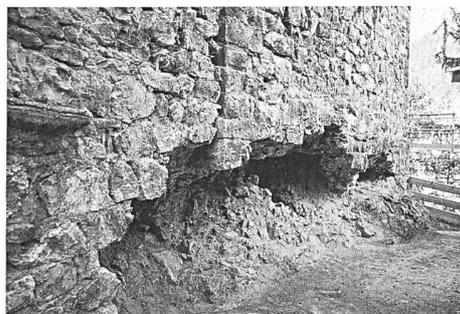
Am 4. März 1499 wird die Burgranlage im Vorfeld der Schlacht an der Calven von Bündner Truppen gestürmt und in Brand gesetzt. Aus dieser Zeit könnte die grosse Fehlstelle am Fusse der Nordfassade stammen (Abb. 148). Seither ist die Burgruine der Witterung ausgesetzt.

Abb. 148: Brienz/Brinzauls, Burgruine Belfort. Unterminierung der Nordwand, von Nordosten.
