Artikel: Suraua, Camuns, katholische Pfarrkirche : zur Restaurierung einer Gipsfigur der Muttergottes aus der Zeit um 1900
Autor: Egert, René / Rutishauser, Hans
DOI: <https://doi.org/10.5169/seals-821228>

Suraua, Camuns, katholische Pfarrkirche: Zur Restaurierung einer Gipsfigur der Muttergottes aus der Zeit um 1900

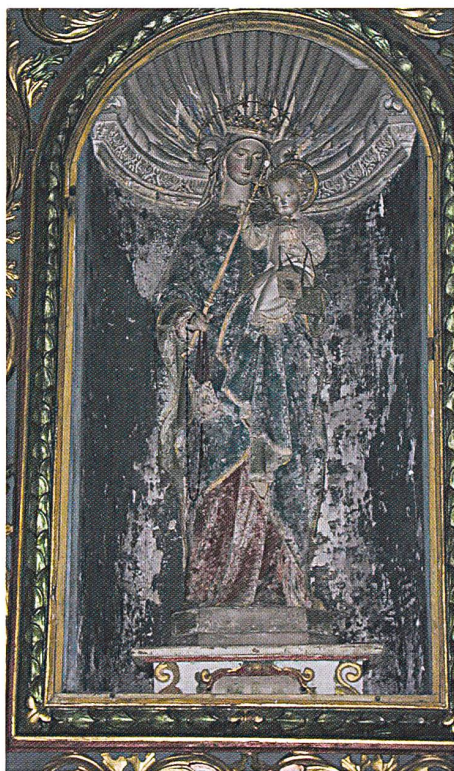
Abb. 90: Suraua, Camuns, katholische Pfarrkirche St. Johannes Evangelist und St. Antonius Abt. Muttergottesfigur um 1900 in der barocken Altarnische der linken Seitenkapelle. Zustand vor der Restaurierung.

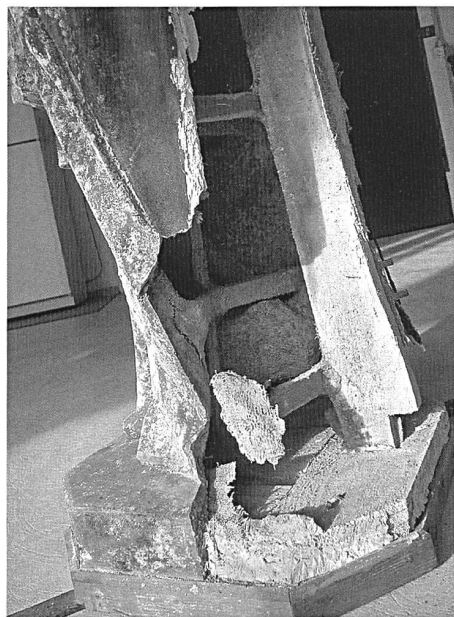
Die Marienplastik von Camuns ist aus insgesamt 18 Einzelteilen zusammengefügt, die ihrerseits aus auf geleimte Jute aufgetragenem Gips geformt sind. Innen ist sie hohl (Abb. 91). Die einzelnen Stücke wurden vor der Montage bemalt und dann auf einem Trägergestell aus Fichtenholzlatten zusammengefügt. Danach schloss man die Fugen mit einem Gipsmörtel, die Nahtstellen wurden mit Farbe retuschiert. In Anbetracht der hohen Luftfeuchtigkeit in der Camunser Kirche wirkte sich für die Figur der Umstand, dass die Wandnische, in der

Abb. 91: Suraua, Camuns, katholische Pfarrkirche St. Johannes Evangelist und St. Antonius Abt. Detail der Muttergottesfigur aus dem Altar der linken Seitenkapelle mit verfaulten Juteresten.

sie steht, mit einer Glasplatte abgeschlossen war, verheerend aus. Die gestaute Feuchtigkeit und die stehende Luft in der verschlossenen Altarnische und im Hohlraum der Gipsfigur führten zum Verfaulen des Jutegewebes und des Lattengerüsts im unteren Drittel derselben. Zudem hatte auch die Gipsmasse aus der umgebenden Luft (hygroskopisch) Feuchtigkeit aufgenommen.

Als erstes galt es, die ursprüngliche Standfestigkeit der Figur wiederherzustellen. Dafür wurde der noch intakte Teil der Rückseite vorgängig von Salzen und Pilzen gereinigt. Mit einem Knochenleim wurde dann das Jutegewebe an die Stuckmasse geklebt und mit Gips verstärkt. Das innere Lattengerüst hat

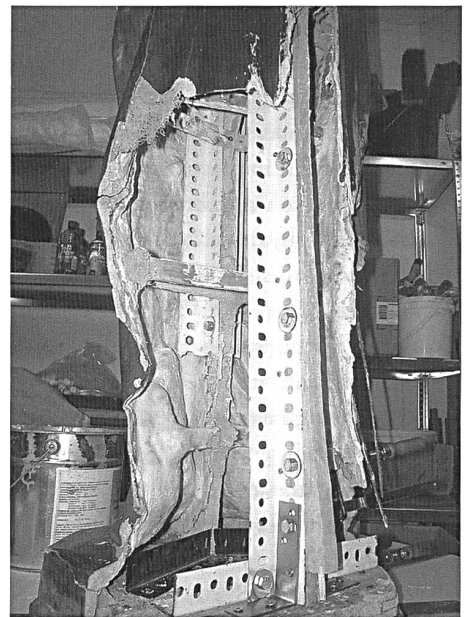
Abb. 92: Suraua, Camuns, katholische Pfarrkirche St. Johannes Evangelist und St. Antonius Abt. Innenseite der Figur geleimt und ergänzt, mit Lochprofilen senkrecht und waagrecht verstärkt.

man mit einem wasserfesten Holzleim verfestigt und zudem mit mehreren 4 mm dicken, rostfreien Metall-Lochprofilen senkrecht und waagrecht verstärkt (Abb. 92). Die oben und unten an die Holzkonstruktion befestigten senkrechten Lochprofile wurden ihrerseits mit vier 10 mm dicken Gewindestangen waagrecht verstrebt. Anschließend stückte man Drahtgeflecht an die Figur an. Die originalen Armierungseisen wurden am Faltenwurf des Mantels auf der rechten Seite mit dem Drahtgeflecht verbunden. Auf das Drahtgeflecht wurde schliesslich mit tierischem Leim neue Jute befestigt und auf diese dann neue Gipsstuck-Masse aufmodelliert, gefestigt, geschliffen und grundiert. Vorgängig zur Reinigung der Farbfassung mussten die Salzablagerungen entfernt werden, was mit einem Mikrostaubsauger geschah. Den Schmutz löste man mit einer Lösung aus Schmierseife und Wasser ab. Die vergoldeten Partien der Figur wurden unterschiedlich behandelt: Bei Marias Krone, wo der Kronreif poliment-, die Lilienenden hingegen ölgoldet sind, konnte man es bei einer blossen Reinigung bewenden lassen. Beim Reichsapfel Christi wie am Szepter Mariens allerdings hatte sich die zur Grundierung verwendete Steinkreide durch die Feuchtigkeitseinwirkung völlig aufgelöst – die Metallauflagen konnten daher nicht erhalten werden. Beide Attribute wurden entfernt, geleimt, neu gekleidet, polimentiert, neu vergoldet und wieder angesetzt. Die Gewandsäume und der Schleier Marias wurden nach den farblichen Retuschen als Ölvergoldung in der originalen Technik ergänzt. Der metallene Sternenkranz der Muttergottes wurde gereinigt und lackiert, der aus Eisenblech bestehende Nimbus des Christkindes neu mit einer Ölvergoldung versehen.

Um die Luftzirkulation in der hohlen Gipsfigur sicherzustellen, hat man sowohl im Sockelbrett wie am Scheitel der Marienfigur je vier Löcher mit einem Durchmesser von 1,5 cm eingebohrt. Diese Löcher sind mit einem feinen Netz bespannt, um Insekten vom Eindringen abzuhalten.
