Zeitschrift: Archäologie Graubünden
Herausgeber: Archäologischer Dienst Graubünden
Band: 5 (2023)

Artikel: Burganlage Haldenstein : Konservierungsarbeiten 2020 / 2021
Autor: Güntert, Gabriela
DOI: <https://doi.org/10.5169/seals-1046321>

Burganlage Haldenstein – Konservierungsarbeiten 2020 / 2021

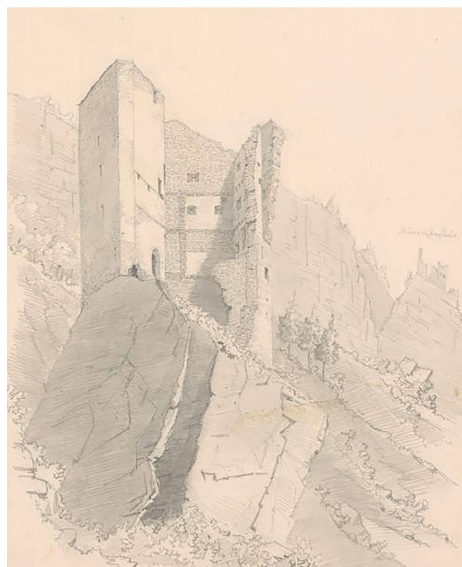
Abb. 1: Chur. Haldenstein, Burganlage Haldenstein. Zeichnung von Johann Rudolf Rahn aus dem Jahr 1862. Knapp hundert Jahre nach Aufgabe der Burg sind Dach und Zwischengeschosse des Wohntrakts bereits verschwunden. Blick gegen Nordosten.

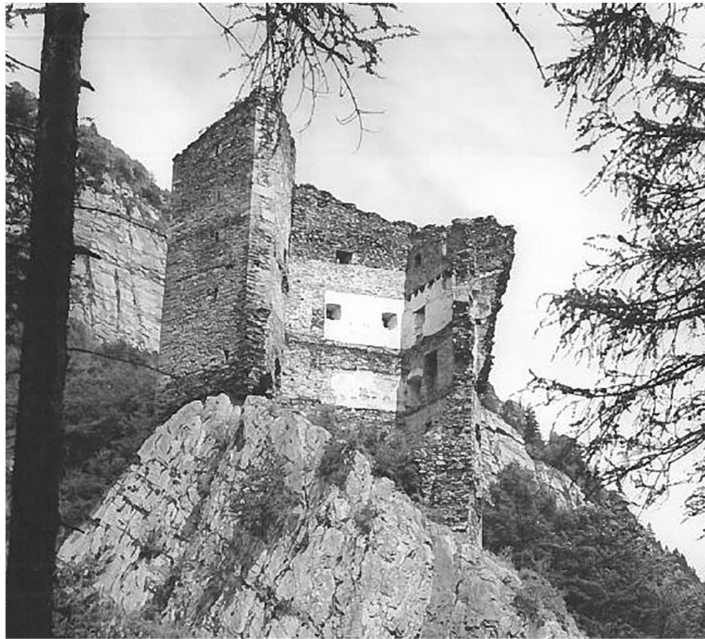
Abb. 2: Chur. Haldenstein, Burganlage Haldenstein. Ansicht von Süden vermutlich nach 1911. Rund fünfzig Jahre nach der Zeichnung von Rahn aufgenommen, zeigt diese Fotografie bereits zurückwitternde Mauerkronen, Mauern und Verputze. Blick gegen Nordosten.

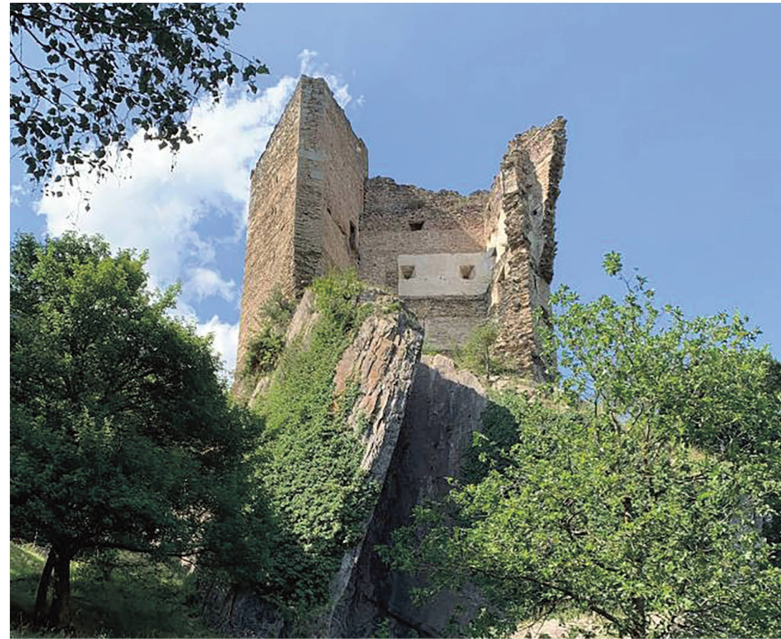
Abb. 3: Chur. Haldenstein, Burganlage Haldenstein. 2020/2021. Ansicht von Süden im August 2019 vor der ersten Konservierung. Anlass für die Konservierung 2020/2021 gaben Steinschlag sowie Felsbewegungen, mehrere Risse und Schwächen der Fundamentzonen. Blick gegen Norden.

Gründe für die Konservierung der Burg ruine Haldenstein waren zunehmender Steinschlag durch zurückwitterndes Mauerwerk sowie Erosionen des Felsblocks. Zu beobachten waren neben vollständig aufgelösten Mauerkronen aber auch mehrere vertikale Risse in der oberen Nordostfassade des Wohngebäudes sowie ein Fenstergewände, das sich bedrohlich aus dem Mauerwerksverband gelöst hatte und

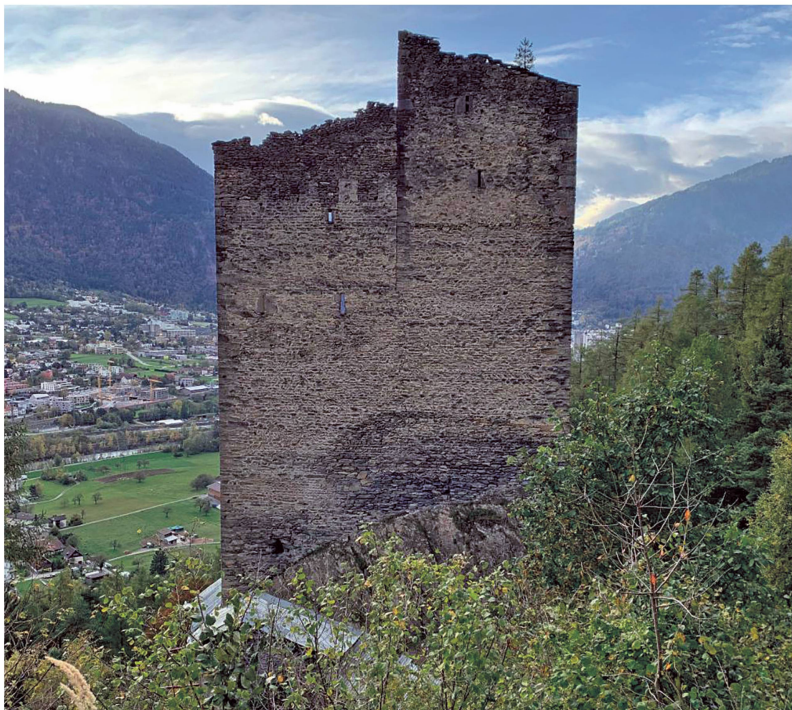
abzustürzen drohte. Ein offensichtlich erodiertes Felsauflager des südwestlichen Turms, die dunklen Verfärbungen und die tief ausgewitterten Fugen der nördlichen Aussenfassade sowie die grossen, nah beieinanderliegenden Mauerwerksbreschen des östlichen Mauerfussbereichs des Turms waren nicht minder beunruhigend **Abb. 4.**

Abb. 4: Chur, Haldenstein, Burganlage Haldenstein. Burgruine Haldenstein im Oktober 2019 vor den Konservierungsarbeiten. Auf dieser Ansicht von Norden sind vor allem die aufgelösten Mauerkronen gut erkennbar. Blick gegen Süden.

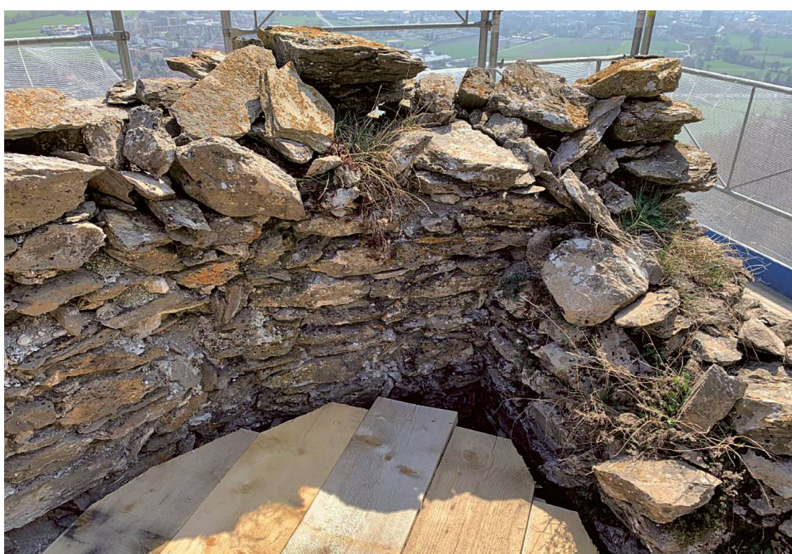
Abb. 5: Chur, Haldenstein, Burganlage Haldenstein. 2020/2021. Stark verwitterte Mauerkrone des Turms, aufgenommen im März 2020 anlässlich der Schadenkartierung ab Gerüst. Blick gegen Südosten.

der Konservierung vermutet, von hervorragender Qualität, mit dauerhaften harten Natursteinen sehr präzise Stein auf Stein geschichtet und mit zahlreichen langen Bindersteinen im gesamten Mauerwerksquerschnitt durchgemauert. Der burgenzeitliche Kalkmörtel wies zudem in den geschützten intakten Bereichen am Mauerfuss noch eine erstaunlich hohe Druckfestigkeit auf, während er auf den exponierten Mauerkronen bereits mehrere Steinlagen tief vollständig versandet und grösstenteils abgegangen war **Abb. 5**.

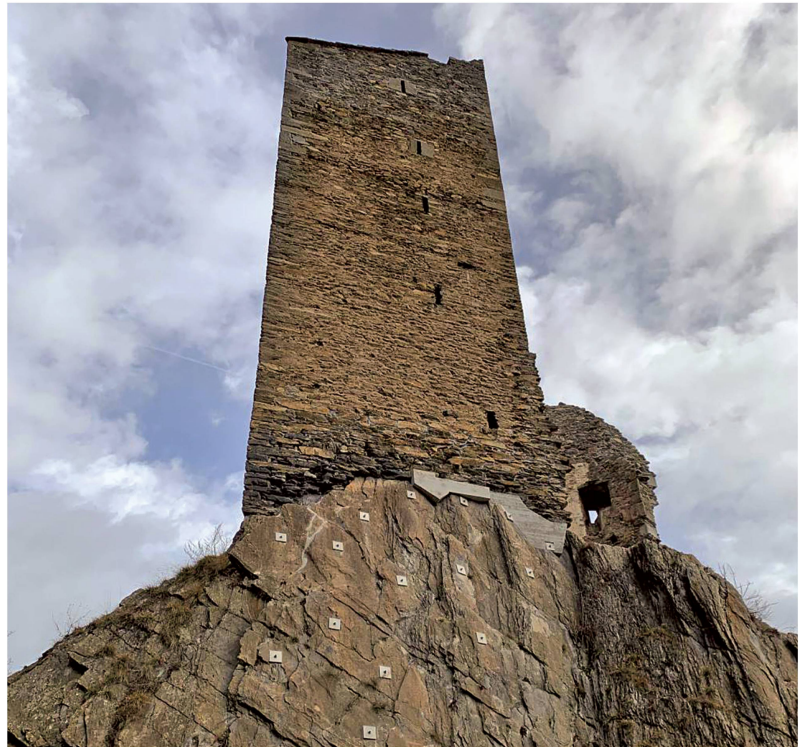
Abb. 6: Chur. Haldenstein, Burganlage Haldenstein. 2020/2021. Ansicht des Turms nach der Konservierung. Der Felsblock wurde durch Vernadelung gesichert, die Betonfundamente überbrücken statische Schwächen im Fundamentbereich des Turms, die Mauerkrone mit Resten der burgenzeitlichen Steinplatteneindeckung wurde sorgfältig baulich gesichert. Blick gegen Nordosten.

Damit der Turm insgesamt wieder an Stabilität gewinnen konnte, wurden am südwestlichen äusseren Mauerfuss und in den zurückgewitterten Balkenauflagern Betonfundamente im Sinne punktueller Unterfangungen eingebracht **Abb. 6**. Gleichzeitig wurde im Turminnenraum im Mauerfussbereich ausgewittertes und ausgebrochenes Mauerwerk wieder ergänzt und die Mau-

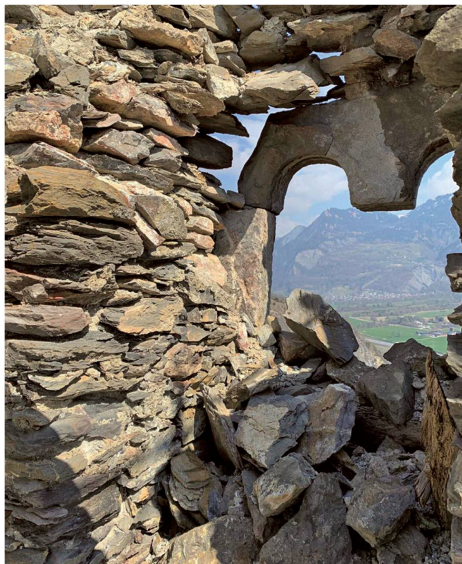
Abb. 7: Chur. Haldenstein, Burganlage Haldenstein. 2020/2021. Aus dem Mauerwerksverband der Nordostmauer gelöstes Biforenfenster vor der Konservierung. Blick ab Gerüst vom Burginnenraum gegen Nordosten.

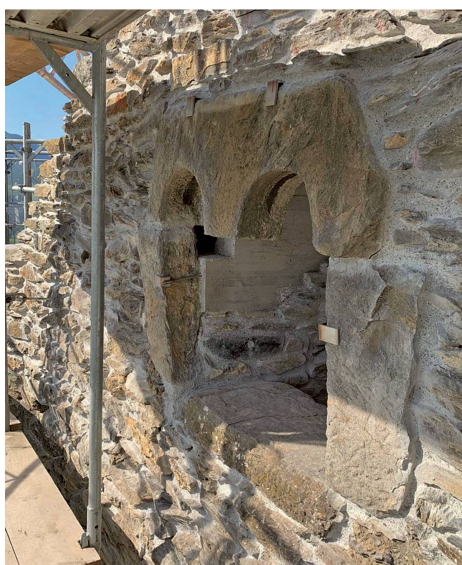
Abb. 8: Chur. Haldenstein, Burganlage Haldenstein. 2020/2021. Aussenansicht des Biforenfensters der Nordostmauer nach der Konservierung. Das Fenstergewände wurde in der vorgefundenen schiefen Lage baulich und statisch gesichert, die Natursteingewände durch sichtbare Metallwinkel in den rückwärtigen neuen Betonsturz rückverankert. Blick gegen Süden.

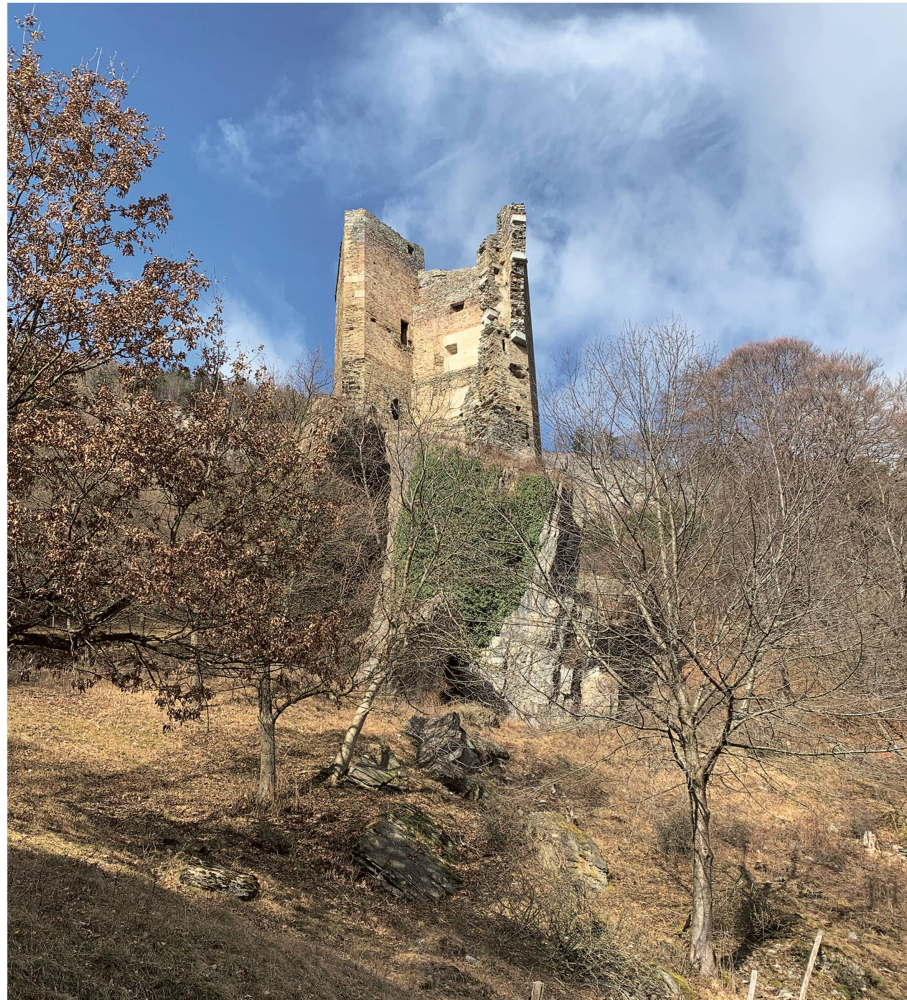
Abb. 9: Chur, Haldenstein, Burganlage Haldenstein. 2020/2021. Burgruine Haldenstein nach der Konservierung im September 2023. Auf der prominenten Südansicht sind die Betonfundamente zur Sicherung der Abbruchkanten der abgestürzten südlichen Burganlage die einzigen offensichtlichen Veränderungen durch die Konservierung 2020/2021. Blick gegen Norden.

Trotz Gesamtkonservierung wurden ein paar Mauern nur dokumentiert, eine bauliche Sicherung dieser kaum mehr sichtbaren Mauerzüge wäre einer Rekonstruktion gleichgekommen. Die Überreste des untersten Bereichs des Zugangswerks und der Gehbelag der Rampe mit seinen grossen Steinplatten wurden ebenfalls nicht baulich gesichert, sondern sorgfältig überdeckt und so für die Zukunft unverändert erhalten und geschützt **Abb. 9**.
