Artikel: L'effondrement du tunnel de la Croix
Autor: Weck, Théodore de
DOI: <https://doi.org/10.5169/seals-825530>

LES INTÉRÊTS DU JURA

L'effondrement du tunnel de la Croix

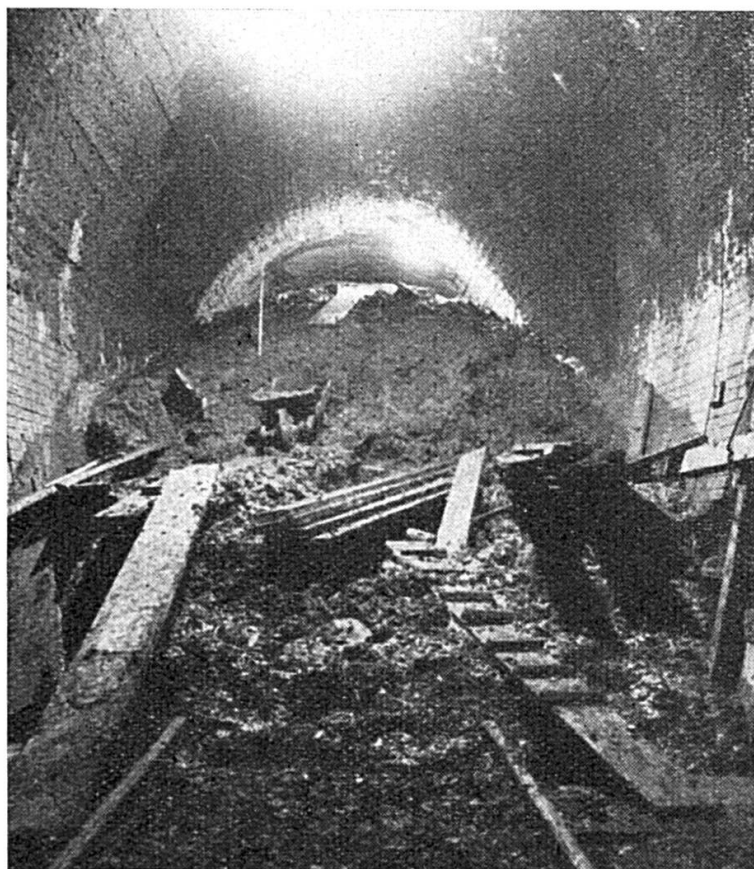
La masse de marne a envahi le tunnel.

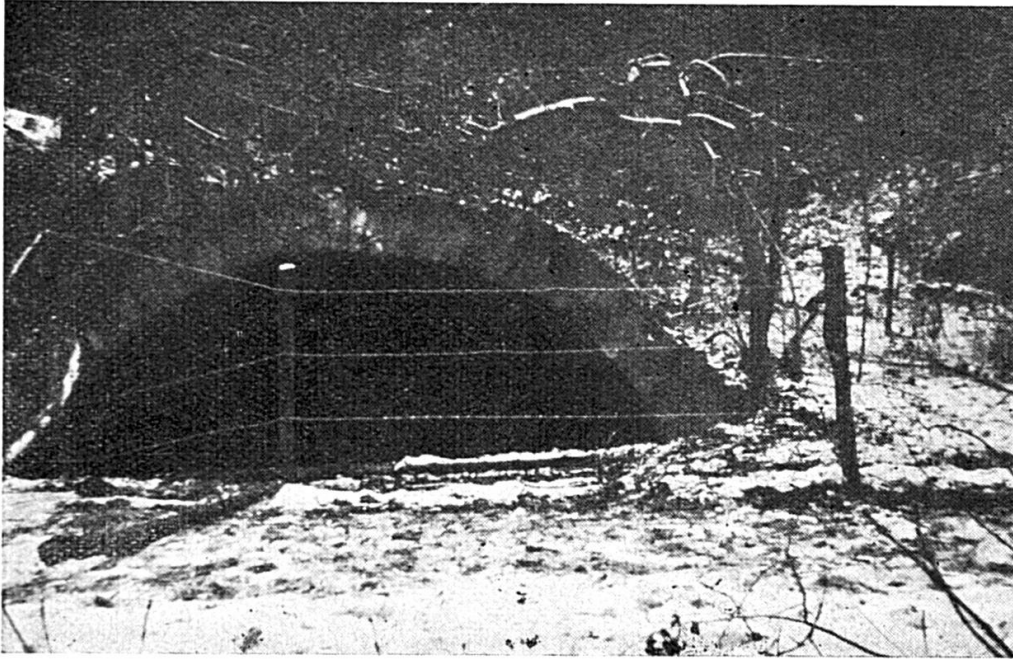
Le vendredi avant l'effondrement du tunnel, nous avons fait visiter le terrain du Pichoux pour déceler un mouvement de terrain dans la montagne, mais voûte et terres alentours étaient intactes. Par contre, le lundi matin 8 février, la voûte était bien encore debout, mais le tympan nord avait disparu, aspiré dans le puits, et laissait un trou béant par lequel on entendait une continuelle chute de pierres et d'eau. Mesuré, le vide était de 60 mètres de profondeur, et, chose curieuse, le volume de ce vide correspondait approximativement à celui des matériaux remplissant le tunnel. Plus de doute possible, c'était bien le puits qui avait crevé à sa base et dont le contenu s'était répandu dans le tunnel. Le petit ruisseau du Pichoux, qui disparaissait à l'amont du trou dans le terrain et s'y précipitait souterrainement, peut être également considéré comme une des causes de cet accident. Ses eaux avaient dû s'infiltrer dans les marnes de remplissage du puits, les avaient délayées, créant ainsi des vides qui se bouchaient à nouveau par de brusques affaissements, jusqu'à ce que ces phénomènes se produisant dans le voisinage de la voûte du tunnel, la mettent en pression et provoquent son écrasement et sa rupture. Le fait d'avoir trouvé la voûte entière, intacte, un bloc de 3,50 m. de largeur sur 5 m. de longueur, couché sur la voie, légèrement appuyé contre le piédroit de gauche, pourrait bien prouver que la voûte a été enlevée comme à l'emporte-pièce, sous la pression formidable des eaux et des marnes du puits. Ajoutez à cela une malfaçon d'une partie de la voûte, à sa naissance, au droit du puits, la présence de bois et de tôles murés lors de la construction dans la maçonnerie, et vous aurez plus qu'il n'en faut pour échafauder plusieurs théories sur les causes de cet effondrement. L'une est en tout cas indéniable : la présence du puits mal obturé et dont le contenu avait été imprégné d'eau pendant plus de 60 ans..

La voûte obturant l'orifice du puits du Pichoux. On remarque l'absence du tympan aspiré par la chute des matériaux dans le puits.
