Artikel: Plateau de Diesse, Lamboing, Les Moulins 1 : un intéressant moulin du 17e siècle

Plateau de Diesse, Lamboing, Les Moulins 1

Un intéressant moulin du 17^e siècle

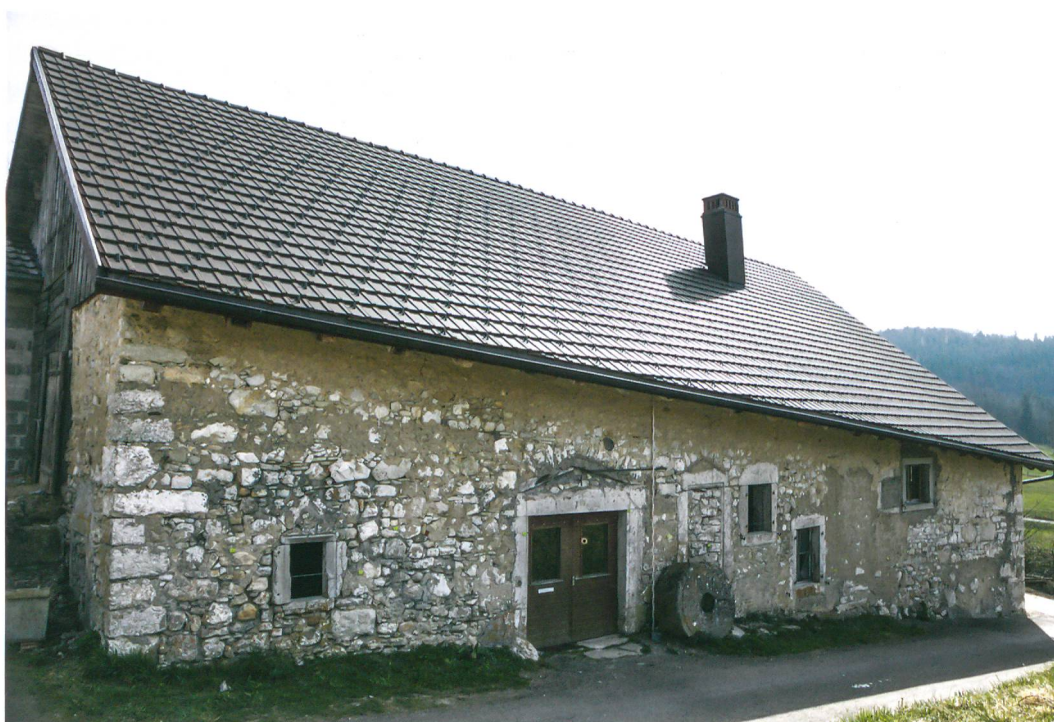
Fig. 6: Plateau de Diesse, Lamboing, Les Moulins 1. Façade ouest avant travaux. Diverses baies, parfois obturées, témoignent des modifications apportées au bâtiment au cours des générations.
