Der Felssturz/Erdrutsch Hinter Königstein in Küttigen

Ein Grossereignis für die Region Aarau

Mark Eberhard

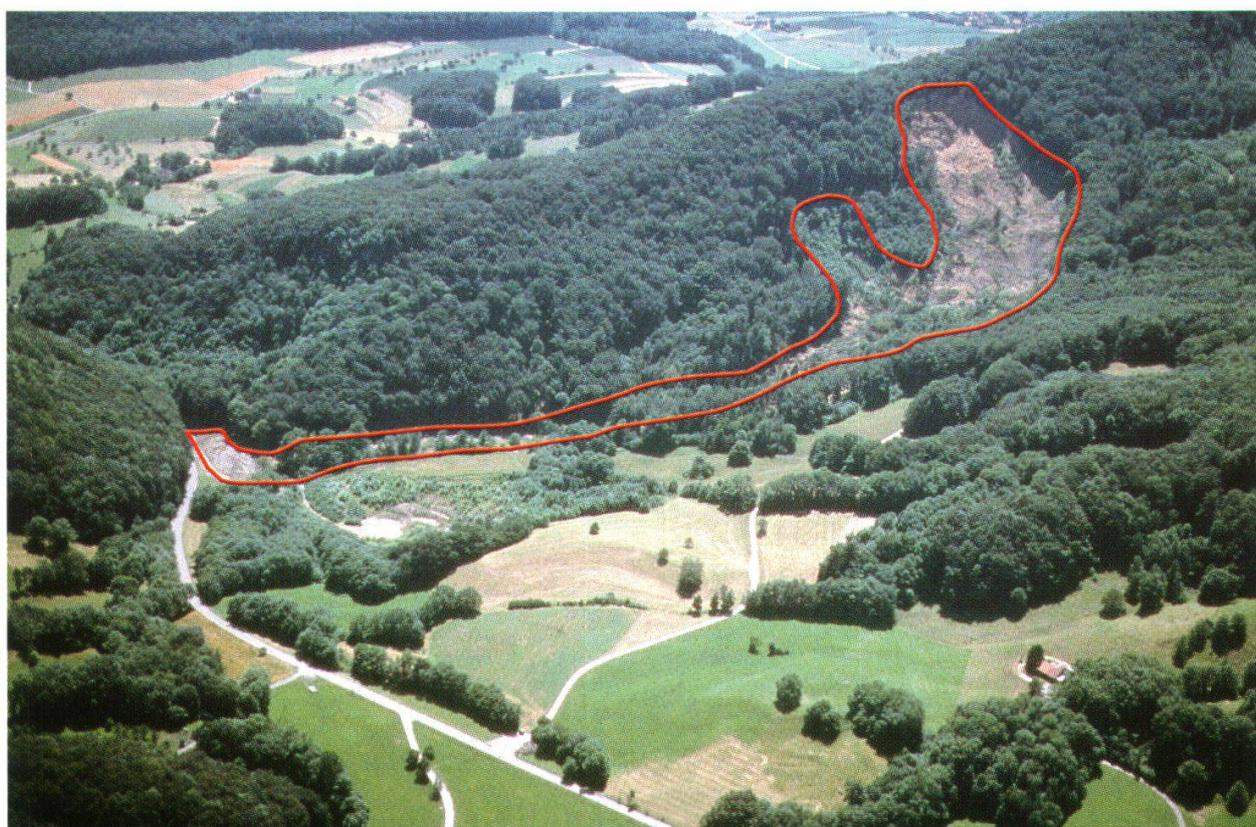
Abb. 2: Gesamtbild über das Felssturz-/Erdrutschgebiet (Flugaufnahme Richtung Süden vom 24. Juni 1999, Oekovision GmbH, Widen).

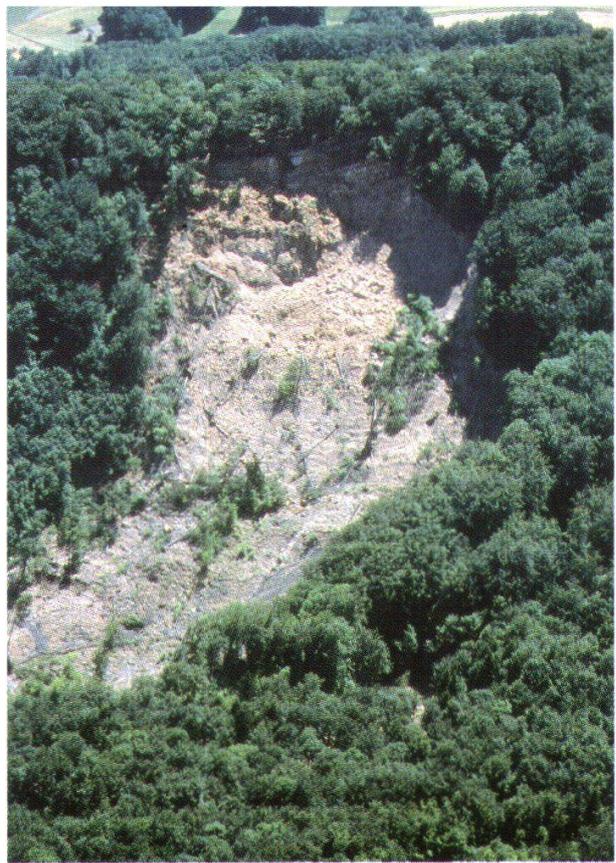
Abb. 3: Ansicht auf das Abrissgebiet (Flugaufnahme vom 24. Juni 1999, Oekovision GmbH, Widen).

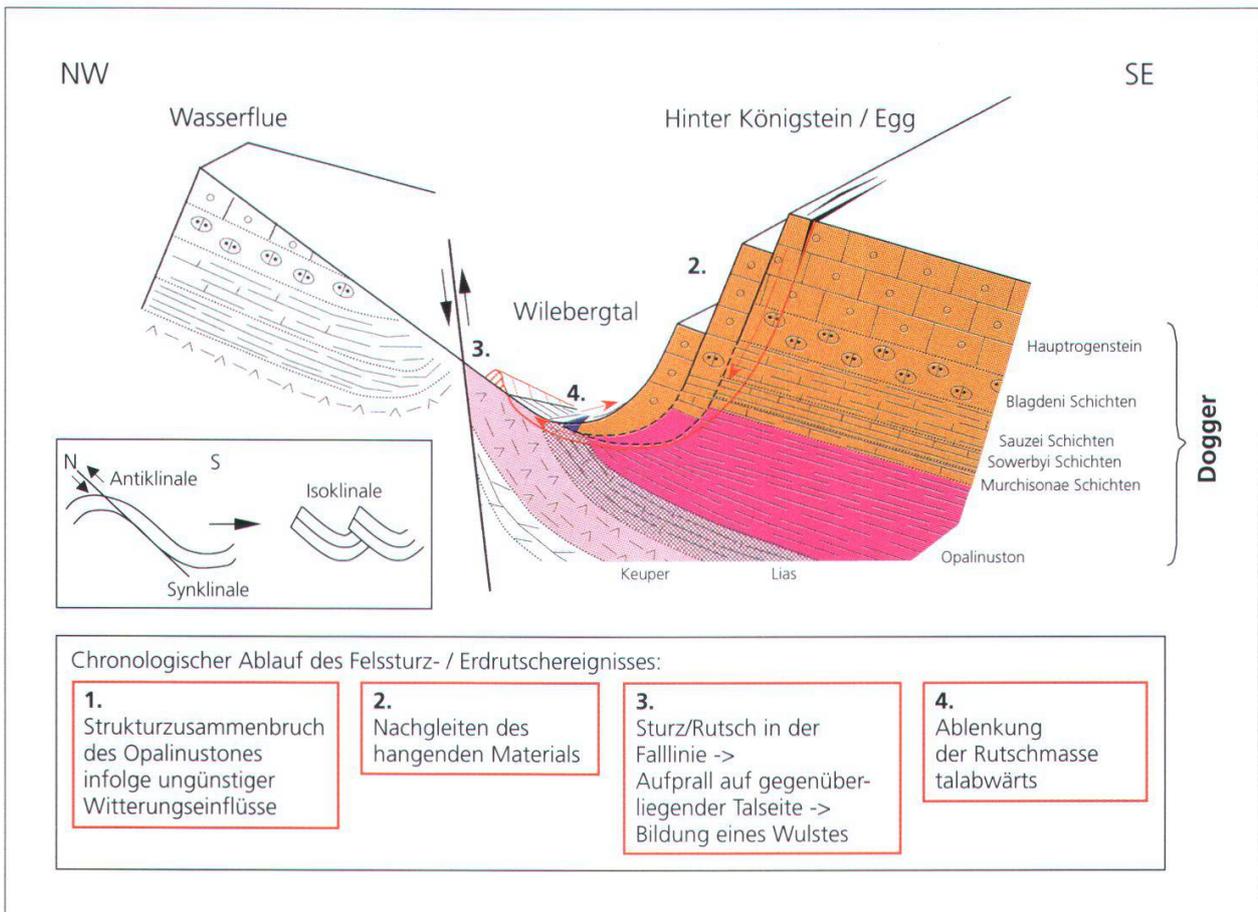
Abb. 5: Geologischer Schnitt 1 durch den Felssturz zwischen Wasserflue und Brunnenberg mit chronologischem Ablauf des Ereignisses.

Gegenhang des Abrisses, bei welchen die hauptsächlich aus Opalinuston bestehenden Schlammmassen bis 1.5 m über das natürliche Terrain aufgeworfen wurden, zeugen von der grossen Gewalt und der Geschwindigkeit des Ereignisses (Abb. 5). Die Opalinuston-schichten wurden dabei explosionsartig an den Gegenhang geschleudert, dort zurückgeworfen und sind anschliessend der natürlichen Talung entlang Richtung Benkerstrasse geflossen. Im unteren Drittel der Schlammmasse konnten Rutschstreifen festgestellt werden (Abb. 11). Auch diese Streifung ist ein Hinweis für die grosse Geschwindigkeit der Schlammbewegung. Ein Wegübergang über den Wilebergbach vor dem unteren Drittel der Talung wirkte als natürliches Bollwerk, welches der Bewegung einen Teil seiner Energie raubte, diese dementsprechend verlangsamte und verhinderte, dass die Schlammmassen noch weiter talabwärts flossen. Ein Augenschein vor Ort am 24. Februar 1999 liess das für die Region gewaltige Ereignis erkennen. Die Vegetation war im Bereich der Abrissstelle sowie im untersten Drittel der Rutschung nicht mehr vorhanden. Lediglich abgerissene Baumstämme schauten noch aus der Masse hervor. In den restlichen Bereichen waren die Bäume wohl noch vorhanden, jedoch nicht mehr intakt, das heisst, sie standen kreuz und quer auf der Schlammmasse und wurden in der Folge aufgrund der

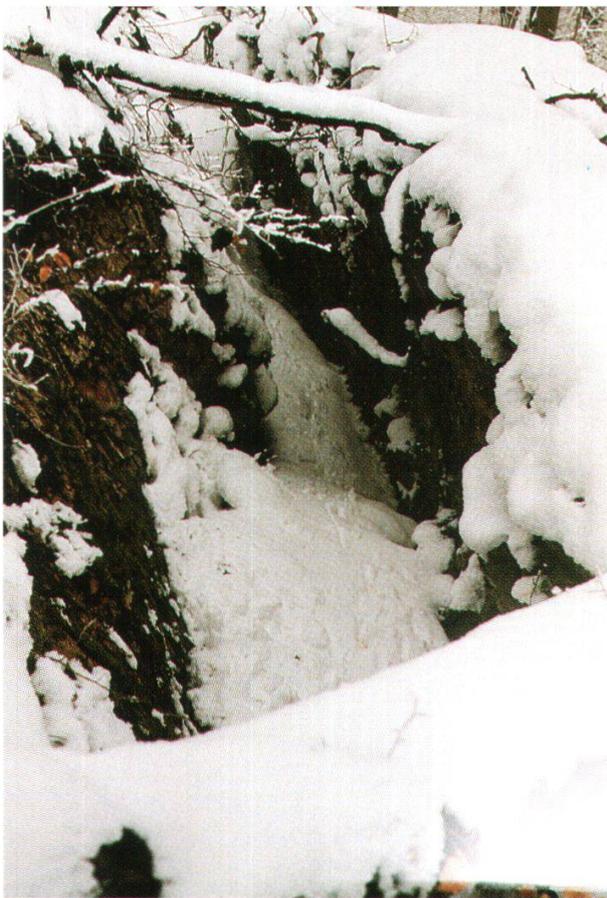
Abb. 7: Anriss auf der Felskrete des Brunnenberges.

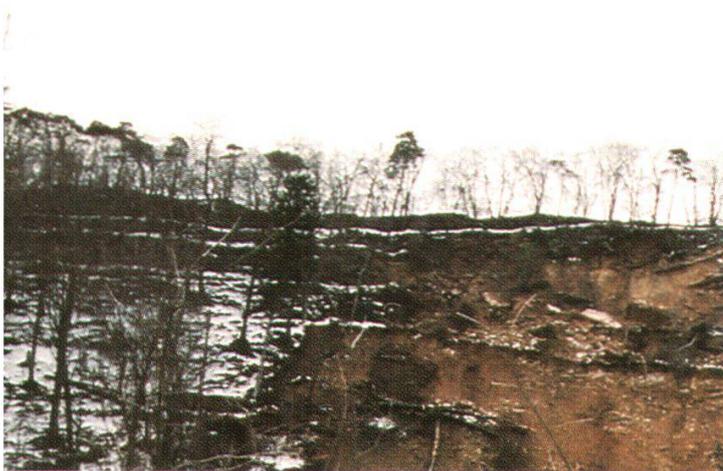
Abb. 8: Ansicht auf das Felssturz-/Erdrutschgebiet vom Wilebergtal aus. Deutlich erkennbar sind die durch Gefällsstufen charakterisierten Sackungen.

Wie die unruhigen Geländeformen im Bereich *Hinter Königstein bis Eggmaten* aufzeigen, sind im westlichen Teil (Richtung *Hard*) schon mehrere Rutschungen erfolgt. Die Steilheit des Geländes ist in diesem hinteren Bereich des Wilebergtales nicht mehr so ausgeprägt wie im vorderen, vom jetzigen Felssturzgebiet bis in den Bereich der Ruine Königstein gelegenen Teil. Die Ausgleichsbewegungen sind in diesem hinteren Talbereich somit schon grösstenteils erfolgt und grössere Rutschungen sind dort in nächster Zeit nicht mehr zu erwarten. Vom heutigen Rutsch- resp. Felssturzgebiet Richtung Bänkerchlus, bis dort wo der Opalinuston in den Gegenhang hineinzieht, ist die Steilheit des Geländes jedoch gross und weitere Rutschungen waren und sind auch in Zukunft zu erwarten (Abb. 8).

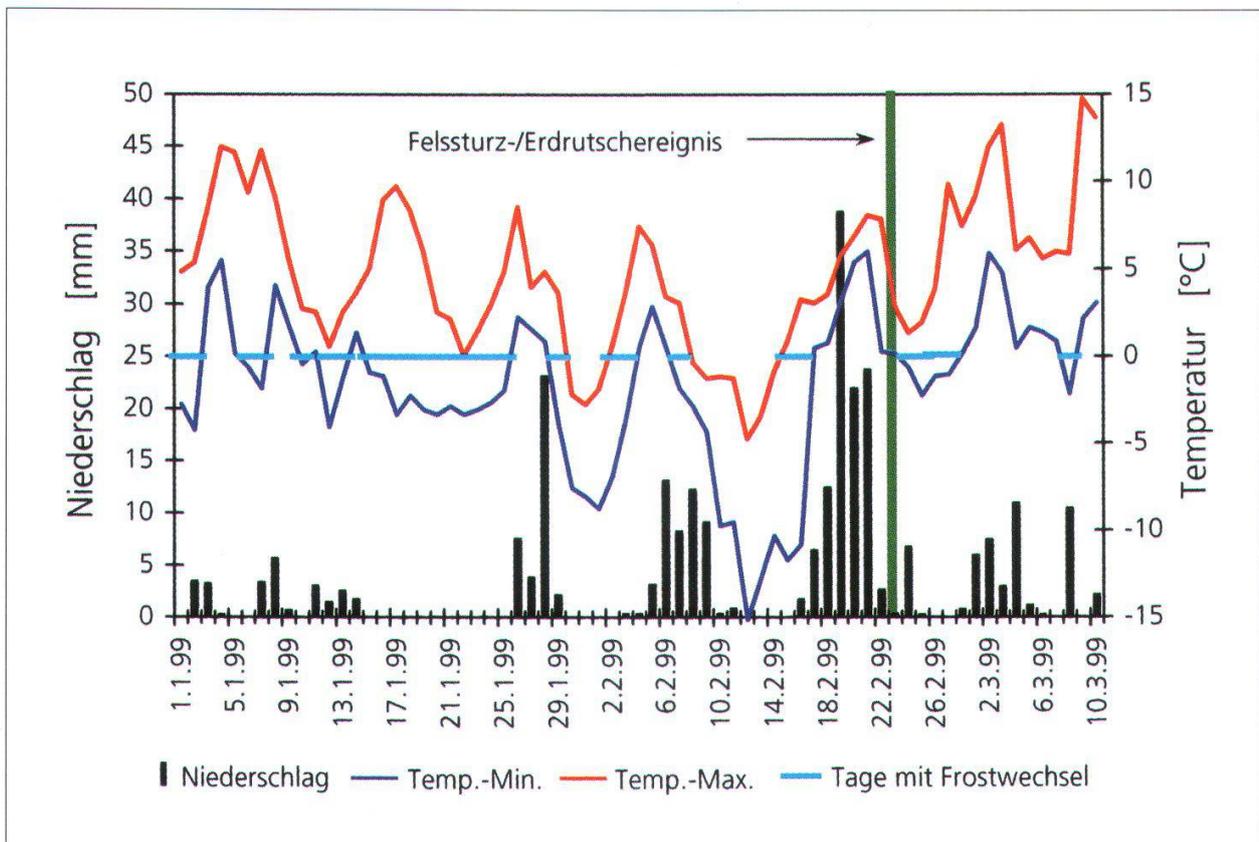
Abb. 9: Die klimatischen Verhältnisse vor, während und nach dem Ereignis.

Die extremen Witterungsverhältnisse im Frühjahr 1999 begünstigten die oben geschilderten Mechanismen. Anfang Januar bis zum Ereignis am 23./24. Februar 1999 erfolgten mehrere Frost-Tauphasen in denen sich Wasser-Eisbildungen gegenseitig ablösten. Vor allem zu Beginn des Februars sanken die Temperaturen bis gegen -15 °C ab, um sich anschliessend wieder bei $5\text{--}6\text{ °C}$ einzupendeln. Zusätzlich zu diesen, den Fels zermürbenden Vorgängen (Felsprengung durch Volumenvergrösserung infolge Eisbildung), erfolgten im Februar und unmittelbar vor dem Ereignis ergiebige Regenfälle, welche durch die Wasserbildung der Schneeschmelze noch ergänzt wurden (Abb. 9).

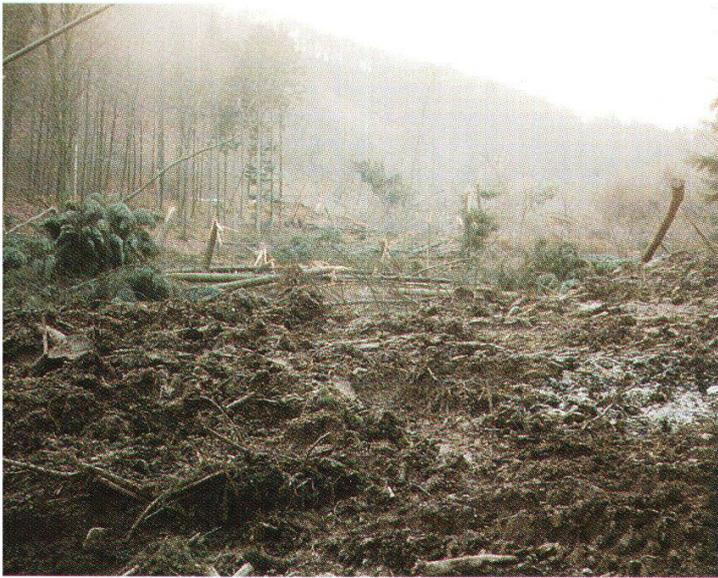
Abb. 10: Schlammmasse mit verrutschter Vegetation.

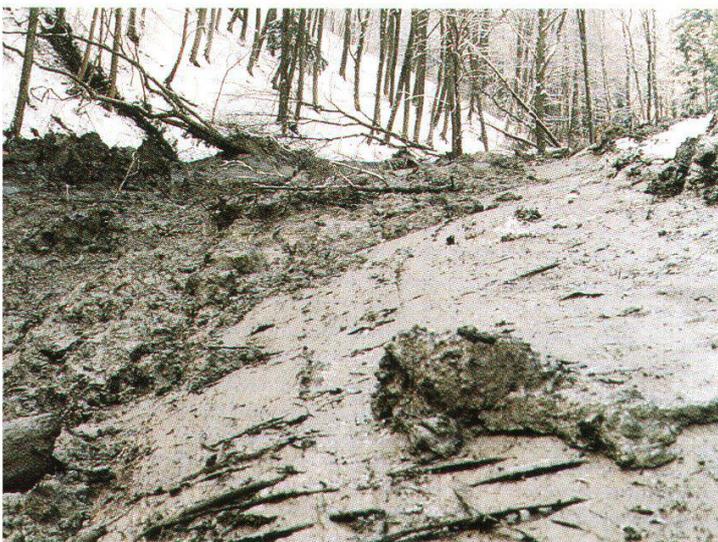
Abb. 11: Rutschstreifen am Rand der Rutschmasse, welche auf beachtliche Geschwindigkeiten der Massenbewegung hindeuten.

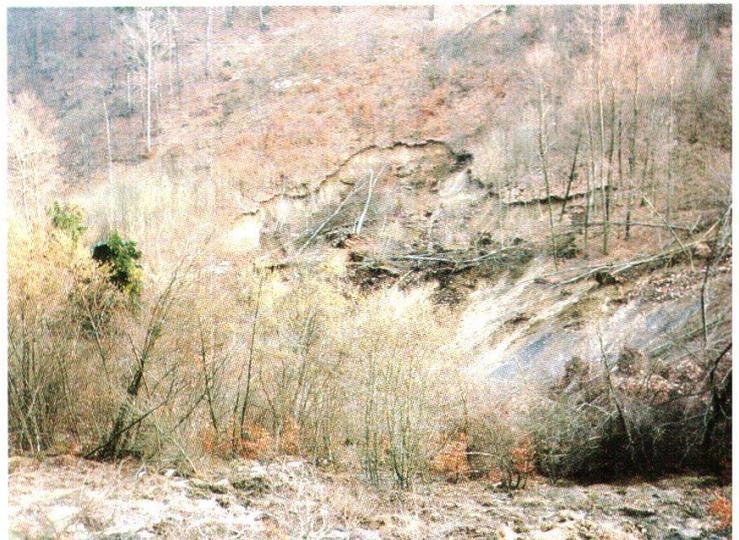
Abb. 12: Hangfusschwächung im Bereich östlich des Felssturzes.

Die jüngste, hier geschilderte Rutschung kann als periodisch rückwärtsschreitende resp. progressive Rutschung bezeichnet werden. Schon 1961 und erneut 1974 wurden in diesem Bereich Rutschungen festgestellt (WULLSCHLEGER, 1977), welche vorerst im Opalinuston verblieben und erst jetzt auch in die höheren Schichten der Murchisonae- bis Hauptrogenstein-Schichten hinaufgriffen. Auch in Zukunft ist mit weiteren Rutschungen resp. Felsstürzen zu rechnen, da verursacht durch die Massenbewegungen, weitere Hanganschneidungen im Hangfussbereich erfolgten und dadurch weitere, sich rückwärts arbeitende Hangfusschwächungen verursachten (Abb. 12). Des wei-

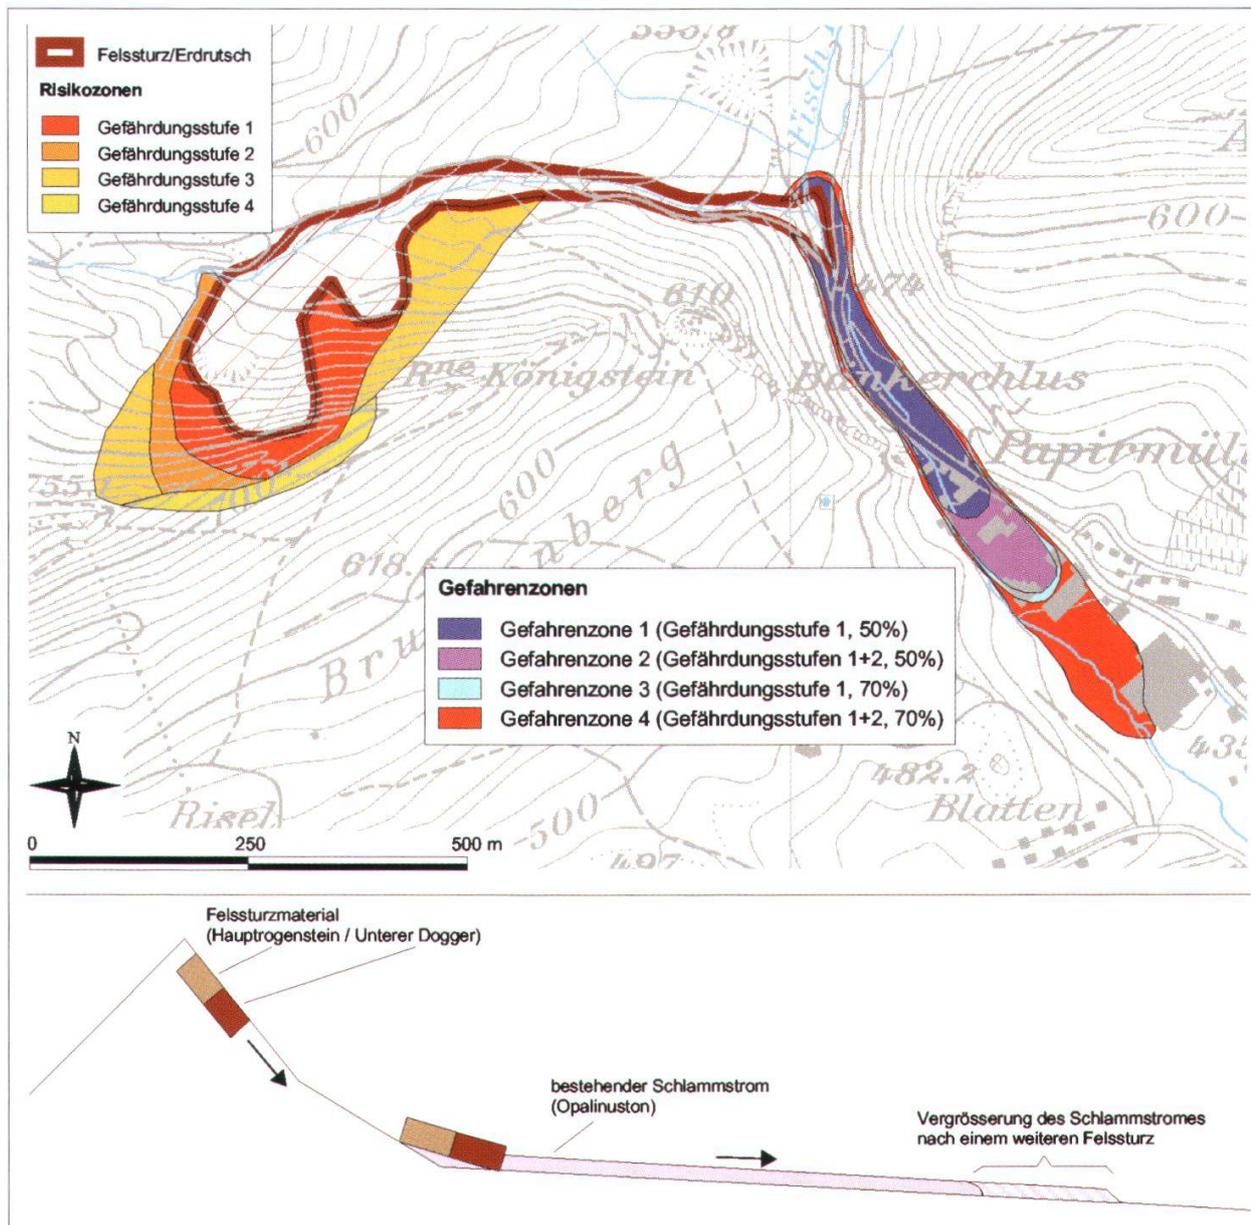
Auf der Basis einer ersten geologischen Bestandesaufnahme wurde unmittelbar nach dem Naturereignis eine Beurteilung der Gefährdung der Bevölkerung in der Bänkerchlus durch weitere Felsstürze vorgenommen und in der Folge eine Gefahrenzonenkarte erstellt (Abb. 13). Für die Ausscheidung der Gefahrenzonen wurde einerseits das Anrissgebiet in Gefährdungstufen eingeteilt sowie andererseits der Wassergehalt der Schlammmasse, welcher mit bis 50 Volumenprozent recht hoch lag, mitberücksichtigt. Die Gefährdungstufen des Anrissgebietes geben Auskunft darüber, wie absturzgefähr-

Abb. 13: Gefahrenzonenkarte im Bereich des Brunnenberges.

det eine Felspartie ist. Dabei bedeutet Stufe 1 eine hohe und Stufe 4 eine niedrige Gefährdung. Falls nun 50% der Gefährdungstufe 1 in die immer noch nasse Schlammmasse hineinstürzt, ergibt sich die Gefahrenzone 1, das heisst, dass dann die Bevölkerung in dieser Zone stark gefährdet ist. Im Laufe der Zeit trocknete infolge der Entwässerung des Systems die Schlammmasse langsam aus und im Anrissgebiet liess sich durch die regelmässig eingehenden Bewegungsmessungen eine Verlangsamung der Deformationen feststellen, so dass eine Gefährdung der Bevölkerung durch nachstürzende Felsmassen in den Sommermonaten praktisch ausgeschlossen werden konnte. Wie aber verhält sich das System in Zukunft, speziell am Übergang vom Winter zum Frühling, also dann, wenn wiederum die gleichen Ausgangsbe-

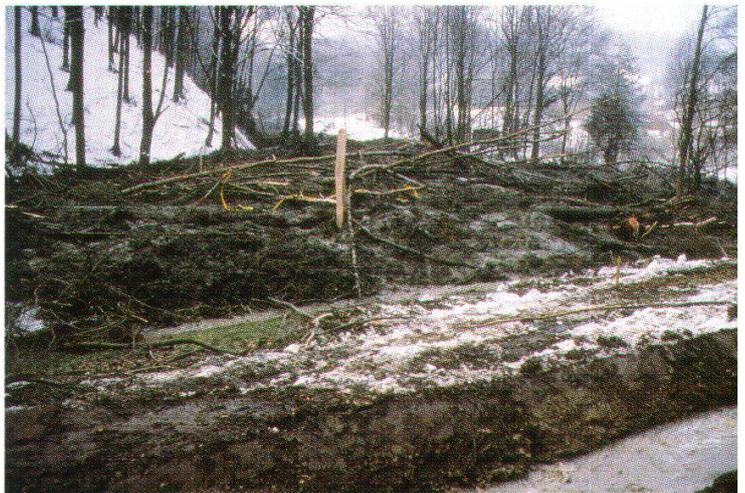
Abb. 14: Schlammfächer gegen die Benkerstrasse hin. Auf der Foto wird ersichtlich, wie sich die Schlammmasse aus dem engen Tal im Hintergrund gegen die Benkerstrasse fächerartig ausbreitet. Der Fischbach im Vordergrund wurde schon um den Schlammfächer herumgeführt.

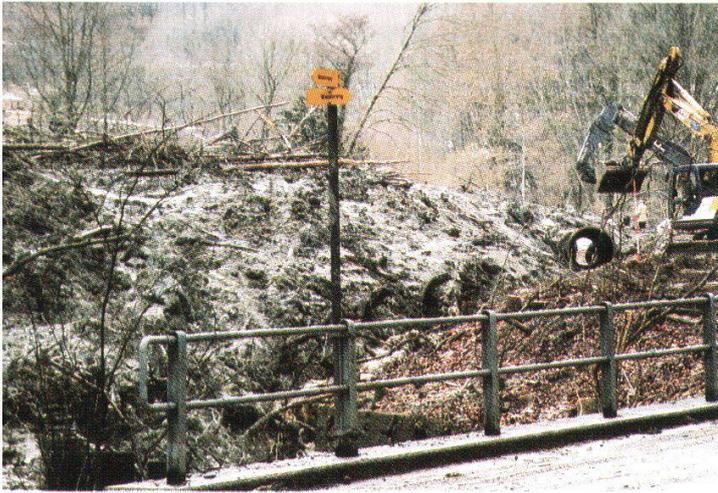
Abb. 15: Schlammfächer im Strassenbereich. Die Arbeiten im Vordergrund verdeutlichen, wie die Eindolung des Fischbaches voranschreitet.
