**Artikel:** Betriebserfahrungen bei der elektrischen Zugförderung am Simplon  
**Autor:** Kilchenmann, Bruno  
**DOI:** <https://doi.org/10.5169/seals-1056927>

November 1912  
Novembre

## Betriebserfahrungen bei der elektrischen Zugförderung am Simplon.

Von *Bruno Kilchenmann*, Lausanne.

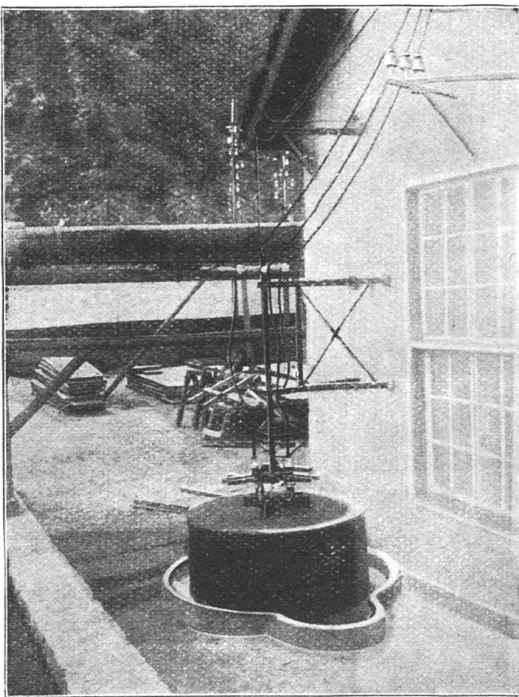
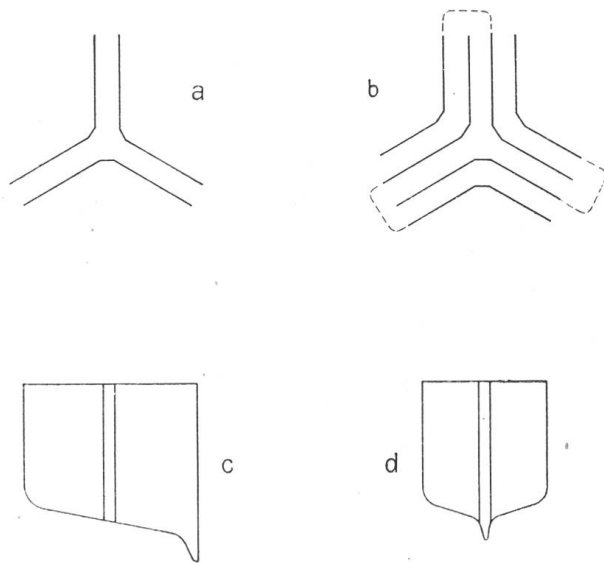
Abb. 3. Wasserwiderstand in Brig.

Allerdings befindet sich an Stelle der Turbinenregulatoren ein regulierbarer, in Abbildung 3 dargestellter Wasserwiderstand, welcher aus drei nach der in Abbildung 4 a angedeuteten Weise zusammengebauten Eisenplatten besteht. Durch mehr oder weniger tiefes Eintauchen derselben in laufendes, der Druckleitung entnommenes Wasser, wird die, während sich kein Zug auf der Strecke befindet, überschüssige elektrische Energie von 800 bis 1000 Kilowatt vernichtet. Die Leitfähigkeit des Wassers ändert sich jedoch mit der Jahreszeit derart, dass zur Abbremsung genannter Leistung im Sommer, zur Zeit der Schneeschmelze, der Uebergangswiderstand durch Zusatzplatten verkleinert werden muss. Die Anordnung dieser Platten ist aus Abbildung 4 b ersichtlich. In welchem Masse sich

Abbildung 4. Wasserwiderstand in Brig.  
 a = Zusammenbau der Platten für den Winterbetrieb.  
 b = Zusammenbau der Platten für den Sommerbetrieb.  
 c = Ansicht einer Hauptplatte.  
 d = Ansicht einer Hilfsplatte.
