Artikel: Quelques cas de surtension d'origine atmosphérique dans un grand réseau aérien
Autor: Waeber, A.
DOI: <https://doi.org/10.5169/seals-1056623>

Quelques cas de surtensions d'origine atmosphérique dans un grand réseau aérien.

Par A. Waeber, ing., Fribourg.

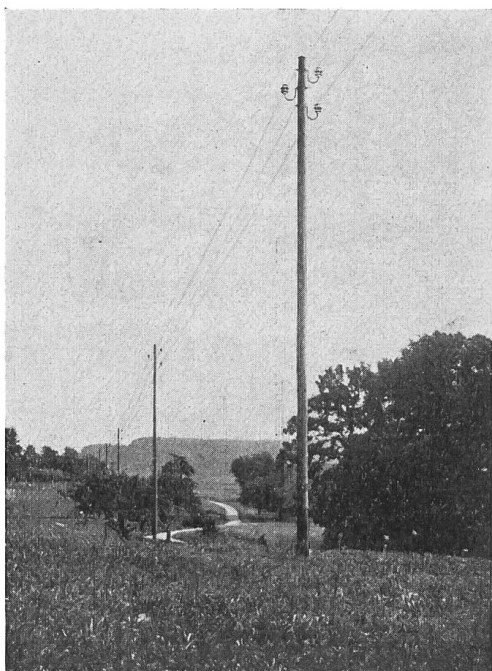
Fig. 4. Ligne à 32 000 volt. 7 poteaux fondroyés.

Les départs 32000 volts de l'usine de Hauterive furent installés en 1907 et complétés en 1913 (schéma ci-joint Fig. 3). La station se composait de deux départs protégés par des batteries de condensateurs. Les selfs en fer étaient intercalés entre les barres de distribution et les transformateurs, sur la haute tension. Le schéma des installations exécutées en 1912 et 1913, comprend 5 départs, protégés chacun par une batterie de condensateurs, une série de bobines de self et une décharge à jet d'eau d'un débit de 0,02 Amp. disposée en avant des tableaux. Les départs sont reliés sur une série de barres auxiliaires; entre celles-ci et les barres de distribution sont également intercalés des selfs. Une des lignes principales, longue de 50 km, possédant à son extrémité un seul poste également équipé de condensateurs, d'une décharge à jet d'eau et de selfs, a été plusieurs fois frappée par la foudre. La Fig. 4 montre 7 poteaux de la ligne primaire, lesquels furent foudroyés sans qu'il y ait eu répercussion ni à la station de départ, ni à l'arrivée. Il est à remarquer que, presque régulièrement, la distance frappée comprend 7 ou 8 poteaux, soit une longueur de 300 m environ. Sur une partie du parcours, le coup de foudre a défibré le poteau en laissant les esquilles attachées par le sommet, comme le montre la Fig. 5, tandis que sur la partie inférieure de la ligne, la décharge paraît avoir eu lieu de haut en bas, les esquilles étant attachées au poteau par la base, selon Fig. 6. La Fig. 7 montre le poteau du milieu frappé dans les deux sens, de bas en haut et de haut en bas.

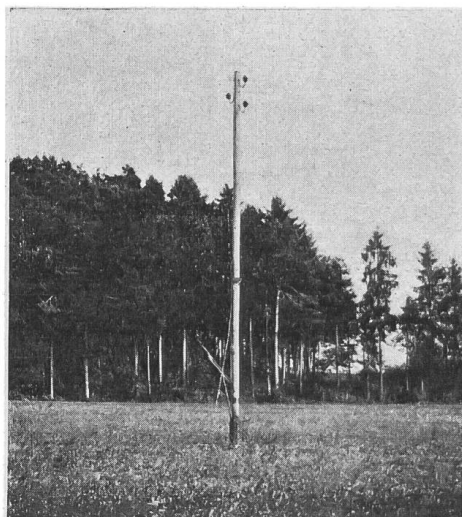
Fig. 5. Poteau fondroyé
esquilles attachées par le sommet.

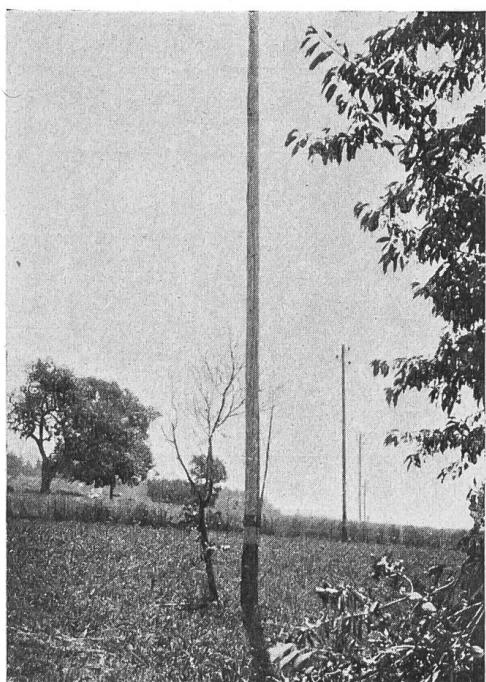
Fig. 6. Poteau fondroyé esquilles attachées par la base.

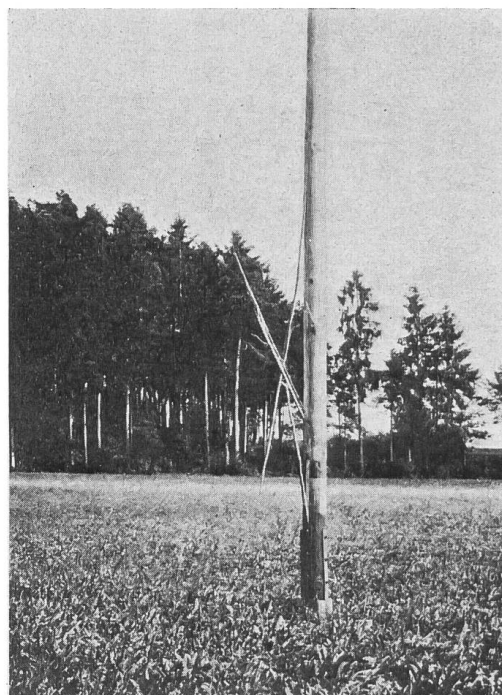
Fig. 7. Poteau fondroyé dans les deux sens.

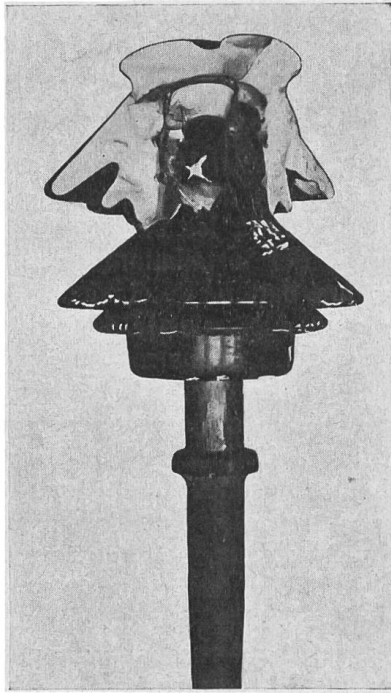
On a constaté également, sur une ligne soutenue par des mâts en béton armé, des cas d'isolateurs foudroyés. Alors que la ligne n'était pas sous tension, un isolateur a été complètement perforé (Fig. 8) tandis que les appareils de contrôle montés dans une cabine voisine accusaient un arc de 30 mm de longueur entre pointes, soit d'un ordre de 28000 à 30000 volts.

Fig. 8. Isolateur fondroyé. (Union d'essai 90 000 volts.)

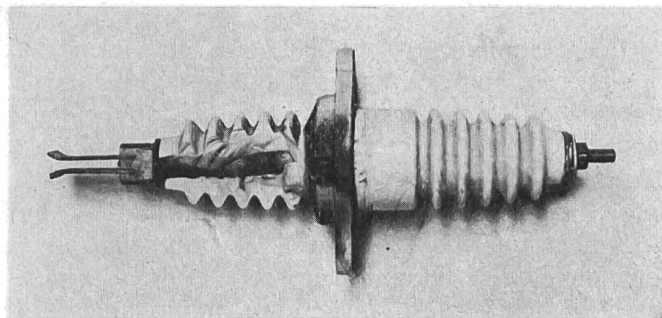
Fig. 11. Isolateur de traversée 32 000 volts.

Un cas non moins intéressant a été observé sur cette même ligne, dans les isolateurs traversant une pièce métallique (isolateur d'entrée de transformateur et isolateur de passage dans la cabine). Lors de coups de foudre ou de fortes décharges, il arriva que l'un ou l'autre de ces isolateurs furent crevés. Leur étude minutieuse fit découvrir qu'à l'intérieur, sur la partie conductrice du fil, il y avait des traces d'azotate de cuivre. Ces isolateurs de traversée sont construits de la manière suivante (Fig. 11): Le conducteur est recouvert d'un isolement de micarta d'environ 1 cm d'épaisseur, le tout logé dans l'isolateur de porcelaine,

et résistant à une tension de 90 000 volts. Sur les isolateurs encore en bon état, des effluves continuels passent entre le conducteur et la porcelaine, produisant de l'ozone et des vapeurs nitreuses qui, à la longue, rongent complètement le conducteur et transforment la porcelaine. Le laboratoire cantonal de chimie examina un de ces isolateurs de traversée défectueux, et trouva sur sa paroi intérieure, ainsi que sur le tube de micanite, de forts dépôts d'acide azotique. (Voir Fig. 12 ci-annexée.) L'isolateur a dû, dans ce cas, fonctionner comme un condensateur, la ligne formant une des armatures, la partie métallique une des autres armatures à la terre, l'air et la porcelaine le diélectrique. En remplissant complètement les isolateurs d'une masse isolante qui interdit toute présence d'air et la formation d'effluves, l'inconvénient ci-dessus est désormais supprimé.
