## Ergebnisse der Gewittermessungen im Jahre 1931.

Von Dr. K. Berger, Ingenieur des SEV, Zürich.

Es werden die mit zwei Kathodenstrahloszillographen an der 132-kV-Einphasenleitung der Schweizerischen Bundesbahnen fortgeführten Messungen der von Blitzen erzeugten Ueberspannungen beschrieben. Ueber Häufigkeit und Höhe der Ueberspannungen werden Zusammenstellungen gegeben und einige wichtigere Oszillogramme reproduziert. Von insgesamt 7 «Blitzkurzschlüssen» der benutzten Leitung sind im Sommer 1931 6 oszillographisch aufgenommen worden. Die starke Dämpfung der Ueberspannung wird gezeigt, sowie ihre eng begrenzte Störwirkung quer zur Leitung. Aus dem Vergleich der an mehreren Leitungsseilen zugleich aufgenommenen Oszillogramme lassen sich direkte und indirekte Blitzschläge unterscheiden. Mit besondern, an den einzelnen Masten der Leitung angebrachten Messfunkenstrecken konnten Anhaltspunkte für die Grösse des über die Masten zur Erde abfliessenden Blitzstroms gewonnen werden. Daraus wird der Maximalwert des zulässigen Erdungswiderstandes von Masten bestimmt. Schliesslich zieht der Autor Folgerungen bezüglich des Ueberspannungsschutzes für Leitungen auf Eisen- und Holzmasten und verwe

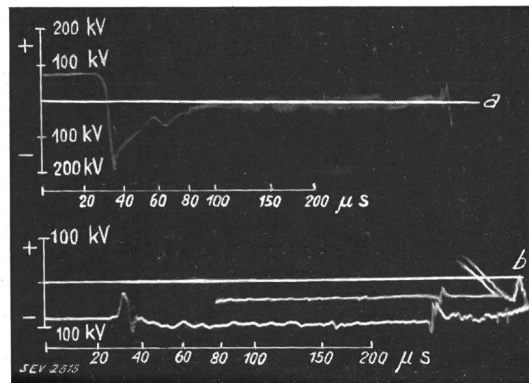
Die beiden höchsten, im Unterwerk *P* während der Gewitterperiode 1931 gemessenen Blitzüberspannungen der 132-kV-Leitung sind in Fig. 4 und 5 reproduziert. Fig. 4 gehört zu Störung Nr. 5 in Tabelle II. Am Leitungsendpunkt, nämlich im Kraftwerk *V*, trat ein einphasiger Sammelschienenüberschlag auf im Augenblick eines vom Personal beobachteten Blitzes, dessen genaue Lage aber nicht bekannt ist. Die gestörte Phase zeigt in der Durchgangsstation *P* eine überlagerte Blitzwelle negativer Polarität von  $260 \text{ kV}_{\text{max}}$  (Fig. 4a). Die absolute Ueberspannung gegen Erde beträgt  $180 \text{ kV}_{\text{max}}$ , das

Fig. 4.  
Oszillogramme der Blitzstörung  
No. 5 in Tab. II, vom 5. VIII., 15 h 39.  
Fig. 4a ist gemessen in Phase *BV* (Fig. 6).  
Fig. 4b ist gemessen in Phase *BU* (Fig. 6).

ist das 1,95fache des Scheitelwertes der normalen Phasenspannung. Die Ueberspannungswelle hat die Form eines negativen Spannungsstosses mit einer Frontsteilheit von  $260 \text{ kV}_{\text{max}}/3 \mu\text{s}$ . Die nicht betroffene Phase zeigt ebenfalls eine schroffe Spannungsvariation, aber ihre Form ist komplizierter. Zunächst tritt genau im Moment, wo in der andern Phase der negative Stoss beginnt, ein positiver kurzer Stoss von ca.  $53 \text{ kV}_{\text{max}}$  auf, der anschliessend in einen langen Rücken negativer Polarität übergeht. Die absolute Ueberspannung dieser Phase ist unwesentlich klein (Fig. 4b). Am Leitungsende *V* ist zur Erzeugung des konstatierten Sammelschienenkurzschlusses eine Stoßspannung von über  $500 \text{ kV}_{\text{max}}$  nötig; die Ueberschreitung dieser Spannung wurde durch Versuch nachgemessen. Obige Ueberspannung ist folglich auf einer höchstens 57 km langen Strecke auf  $180 \text{ kV}_{\text{max}}$  absolut gedämpft worden. Der Klydonograph in *V* registrierte in der gestörten Phase eine Spannung von mindestens  $700 \text{ kV}_{\text{max}}$ ; die Figur zeigt positive Polarität. Ebenso sicher ist die in *P* gemessene Welle derselben Phase negativ. Das Zustandekommen der verschiedenen Polaritäten der Ueberspannung ist nicht abgeklärt.

Folgende Einzelheit ist noch von Interesse: Dem eigentlichen Ueberspannungsschoss vorangehend existieren schon kleinere Spannungsvariationen auf der Leitung während etwa  $26 \mu\text{s}$ . Dann folgt plötzlich ein rascherer Anstieg von etwa  $4 \mu\text{s}$  Dauer und erst anschliessend der steile Stoss grosser Höhe mit rund  $100 \text{ kV}_{\text{max}}/\mu\text{s}$  maximaler Steilheit. Diese schon früher beobachtete Erscheinung<sup>4)</sup> ist einleuchtend, wenn man annimmt, die Ueberspannung sei durch einen direkten Blitzschlag in diese Phase entstanden. Die kleinen anfänglichen Spannungsschwankungen sind offenbar indirekter Art. Berücksichtigt man die bei Schaltwellen nachgewiesene Verflachung der Wellenfront beim Durchlaufen einer Strecke von rund 50 km, so kann die Grössenordnung der Steilheit des Spannungsanstieges bei der Blitzeinschlagstelle auf  $1000 \text{ kV}_{\text{max}}/\mu\text{s}$  geschätzt werden.

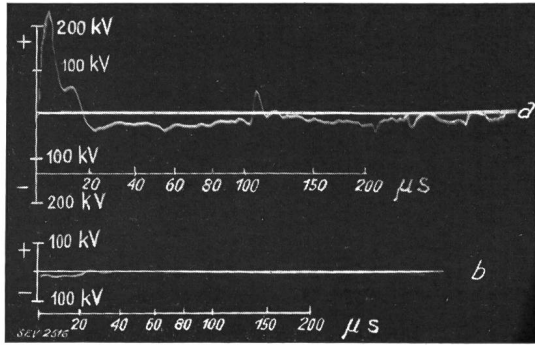
Fig. 5 betrifft die Blitzstörung Nr. 4 in Tab. II auf einem 44 km entfernten Mast der Betriebschleife *A* des Leitungsstücks *V—P*. Auf den Masten

Fig. 5.  
Oszillogramme der Blitzstörung  
No. 4 in Tab. II, vom 13. VII., 19 h 24.  
Fig. 5a ist gemessen in Phase *AV* (Fig. 6).  
Fig. 5b ist gemessen in Phase *BU* (Fig. 6).

befinden sich eine 132-kV-Schleife unten und zwei 66-kV-Einphasenleitungen oben. Die zweite Betriebsschleife (*B*) für 132 kV verläuft in ca. 100 m Entfernung auf einem zweiten Gestänge *V—P*. Die örtliche Lage geht aus Fig. 6 hervor. Fig. 5a wurde entsprechend in Tabelle II am Leiter *AV* registriert, Fig. 5b am Leiter *BU*. Von der vorangehenden Blitzstörung her waren beide 132-kV-Schleifen noch spannungslos. Dagegen wurden auf dem Mast rechts (Fig. 6) an der mit *x* bezeichneten Stelle 2 Ketten der einen 66-kV-Leitung schwer beschädigt und mussten ausgewechselt werden. Blitz und Lichtbogen wurden von Privatpersonen beobachtet. Eine Leitungsabschaltung in 66 kV kam trotz des Kurzschlusses nicht zustande. Dies ist der erste Fall der dreijährigen Beobachtungszeit, wo es scheint, dass der vom Blitz eingeleitete Kurzschlusslichtbogen innert ca. 3 s selbst gelöscht hat. Die am 44 km entfernten Messort *P* auf dem Seil *AV* konstatierte Spannungswelle ist ein positiver Stoss von  $240 \text{ kV}_{\text{max}}$  und etwa  $70 \text{ kV}_{\text{max}}/\mu\text{s}$  maximaler

Steilheit. Auf der in rund 105 m Abstand parallel laufenden, mindestens 10 m höher gelegenen Phase *BU* entstand eine kaum messbare Ueberspannung

(Fig. 5b). Der gewaltige Unterschied beider Ueberspannungen ist nur bei Annahme eines direkten Blitzeinschlages im ersten Fall verständlich. Die induzierte (indirekte) Blitzwelle ist auf einem 100 m abseits liegenden Seil bereits verschwindend klein. Die in Fig. 5a ersichtlichen spätern Spannungszacken rühren von der Reflexion der Welle an den Leitungsenden her. Auch daraus ist deutlich die starke Dämpfung bereits nach einmaligem Leitungsdurchlaufen ersichtlich.

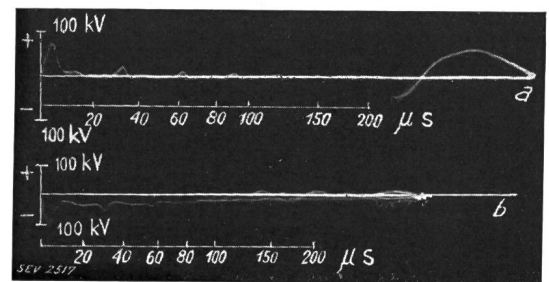
Für die Blitzstörung Nr. 3 in Tabelle II kann ebenfalls Fig. 6 als Lageplan gelten. Die Entfernung des gestörten Mastes vom Messort beträgt 43,5 km. Gemessen wurden ebenfalls die Phasen *AV* und *BU*. Die zugehörigen Oszillogramme sind in Fig. 7 dargestellt. Die registrierte Ueberspannung ist in *P* überraschend klein. Phase *BU* erlitt Kurzschluss, wodurch eine Kette beschädigt wurde. Der negative Spannungsschoss erreicht in *P* knapp  $100 \text{ kV}_{\text{max}}$ ; eine absolute Ueberspannung kam dort nicht zustande. Der Leiter *AV* weist einen positiven Spannungsschoss etwas kleinerer Höhe auf. Die überschlagene Kette war nicht durchgeschlagen, sondern im Porzellanscherben durchaus gesund.

Fig. 7.  
Oszillogramme der Blitzstörung  
No. 3 in Tab. II, vom 13. VII., 19 h 38.  
Fig. 7a ist gemessen in Phase *AV* (Fig. 6).  
Fig. 7b ist gemessen in Phase *BU* (Fig. 6).

Auf den unterhalb der gestörten Phase auf demselben Mast liegenden 120-kV-Leitungen trat zugleich keine Störung auf. Die starke Dämpfung der

Ueberspannung auf der ca. 43 km langen Strecke ist bemerkenswert. Sie ist aber selbst bei einem direkten Blitzschlag in eine Phase erklärlich,

indem bei guter Masterdung und relativ stromschwachem Blitz die Spannung des betroffenen Seils durch den Isolatorüberschlag sofort auf kleine Werte sinkt und die verbleibende kurze Wellenspitze wegen ihrer kurzen Dauer beim Durchlaufen von Leitung und Stationen absorbiert wird.

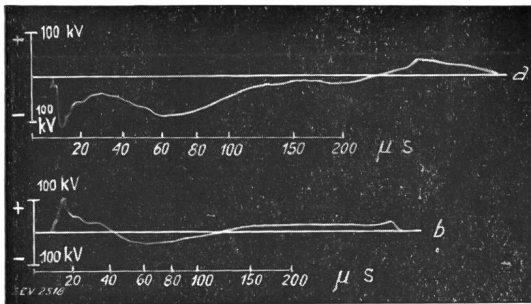
Fig. 8.

Oszillogramme der Blitzstörung  
No. 1 in Tab. II, vom 24. VI., 19 h 38.

Fig. 8a ist gemessen in Phase BU (Fig. 3).  
Fig. 8b ist gemessen in Phase AV (Fig. 3).

Fig. 8 zeigt die gemessenen Spannungswellen zur Blitzstörung Nr. 1 in Tabelle II. Mastbild siehe Fig. 3. Gemessen wurde an den Seilen BU (Fig. 8a) und BV (Fig. 8b). Am Mast 173 wurde der Isolator des Seils BV 106 km vom Messort P entfernt überschlagen. In dieser Phase zeigt sich in P ein positiver Spannungsstoss von  $108 \text{ kV}_{\text{max}}$  Höhe, in der nicht überschlagenen Phase ein negativer Stoss von  $110 \text{ kV}_{\text{max}}$  Höhe. Maximale Steilheit beim Messort rund  $50 \text{ kV}_{\text{max}}/\mu\text{s}$ .

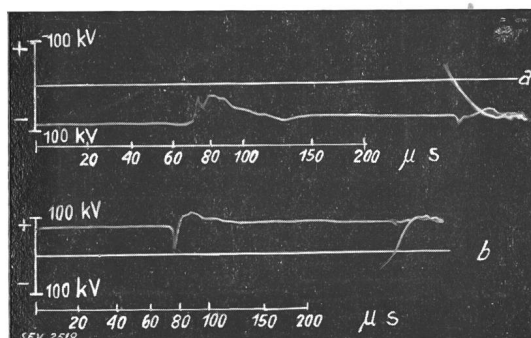
Fig. 9.

Fig. 9 wurde registriert am 17. Juni um 23.03 h; gemessen wurden die in den Phasen AV und BU durch einen Blitz in der Nähe der in Fig. 3 dargestellten Leitung erzeugten Ueberspannungen.

Oszillogramme einer Ueberspannung infolge eines Blitzes  
über der Leitung nach Fig. 3, vom 17. VI., 23 h 03.

Fig. 9a ist gemessen in Phase BU (Fig. 3).  
Fig. 9b ist gemessen in Phase AV (Fig. 3).

Eine Betriebsstörung fand nicht statt. Diese Aufnahme zeigt wieder den Vorgang, wie er letztes Jahr zweimal beobachtet werden konnte<sup>5)</sup> und

wie er z. B. auch aus den Oszillogrammfiguren 4 und 8 hervorgeht, wobei es allerdings in diesen zwei Fällen zum Leitungsüberschlag kam. Die anfängliche Spannungsspitze der Welle hat in beiden Phasen entgegengesetztes Vorzeichen; der Rücken ist bei beiden Wellen von derselben Polarität. Diese Erscheinung ist noch nicht geklärt. Es fragt sich, ob durch das Wandern einer Welle auf einem Leitungsseil im benachbarten Seil Influenzwellen der beobachteten Form entstehen können, oder ob der Blitzvorgang selber für obige Wellenform auf benachbarten Seilen verantwortlich zu machen ist. Die Erscheinung sollte mit dem Blitzgenerator zu klären versucht werden.

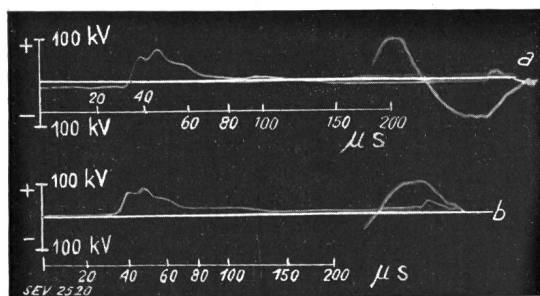
Fig. 10.

Oszillogramme der grössten im Sommer 1931 gemessenen indirekten (induzierten) Blitzüberspannungswelle, vom 7.VIII., 0 h 43. Fig. 10a ist gemessen in Phase BU (Fig. 3). Fig. 10b ist gemessen in Phase AV (Fig. 3).

AV weist + 75 kV<sub>max</sub>, BU + 85 kV<sub>max</sub> Wellenamplitude auf, der Verlauf der Wellen beider Phasen ist sehr ähnlich. Höhere induzierte Blitzspannungen konnten bisher nicht nachgewiesen werden. Die Steilheit der Wellen ist maximal ca. 18 kV<sub>max</sub>/μs. Der Gewitterherd befand sich in unmittelbarer Nähe des Messorts P. Eine Leitungsstörung trat dabei nicht auf.

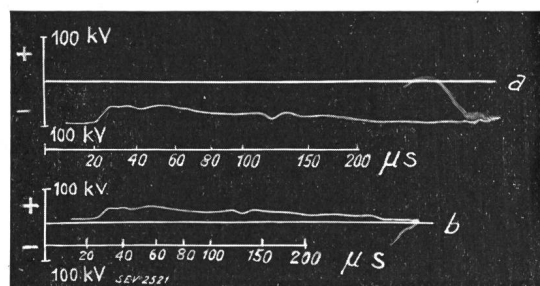
Fig. 11.

Kleinere indirekte Blitzüberspannung, vom 12. VI., 05 h 01. Fig. 11a ist gemessen in Phase BU (Fig. 6). Fig. 11b ist gemessen in Phase AV (Fig. 6).

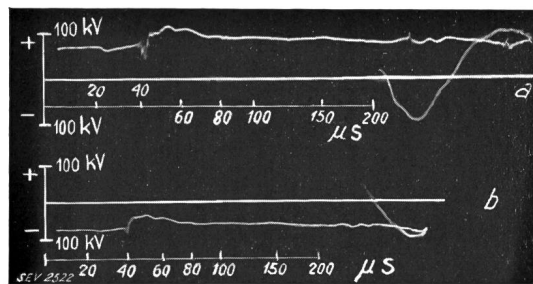
Fig. 12.

Fig. 12 entstand durch einen am 12. Juni, 6.11 h, von P aus beobachteten Blitzschlag in Nähe der Leitungen P—V in etwa 18 km Entfernung vom Messort P. Gemessen sind die Leiter BU und BV

der Anordnung nach Fig. 6. Es handelt sich auch hier um eine indirekte Blitzeinwirkung, wie man ebenfalls aus dem ganz ähnlichen Verlauf der Spannungswellen beider Phasen erkennt.

Oszillogramme einer indirekten Blitzüberspannung, vom 12. VI., 06 h 11. Fig. 12a ist gemessen in Phase BU (Fig. 6). Fig. 12b ist gemessen in Phase BV (Fig. 6).

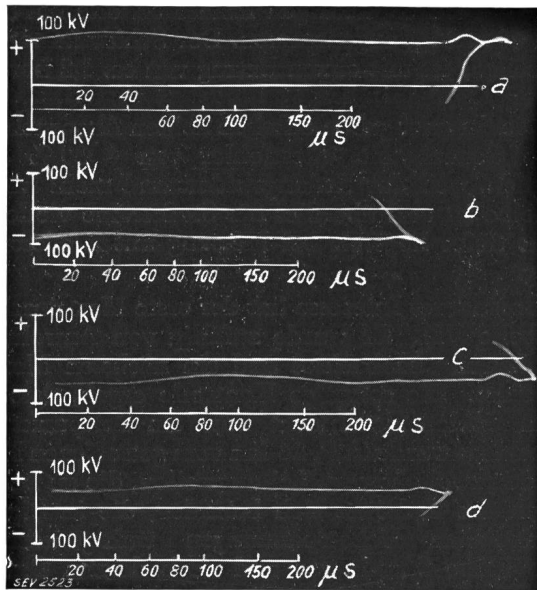
Fig. 14.

weiter vom Erdseil entfernte Seil  $BU$  weist  $45 \text{ kV}_{\text{max}}$ , das näher liegende Seil  $AV$   $30 \text{ kV}_{\text{max}}$  Wellenamplitude auf. Der Charakter beider Wellen ist derselbe, der Masteinschlag äussert sich als indirekter Blitz.

Oszillogramme der Ueberspannungswellen auf den zwei obersten Leitungsseilen bei einem direkten Blitzeinschlag in einen Mast, vom 17. VI., ca. 23 h 40.

Fig. 14a ist gemessen in Phase  $BU$  (Fig. 3).  
Fig. 14b ist gemessen in Phase  $AV$  (Fig. 3).

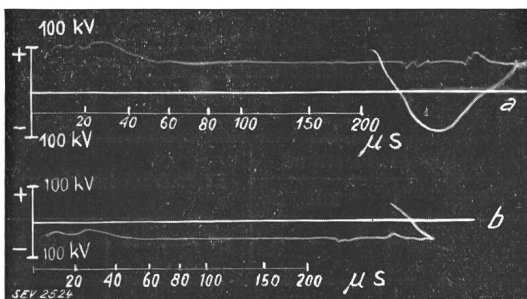
Fig. 15.

Besonders aus dem ersten Beispiel ergibt sich die erfreuliche Tatsache, dass Masteinschläge, sogar mit Strömen von mehr als  $10\,000 \text{ A}_{\text{max}}$  bei entsprechender Masterdung für die Leitung durchaus ungefährlich sein können. Die Beobachtungen der Vorjahre über den auf wenige Meter beschränkten Wirkungsradius von Blitzstrahlen ist dadurch aufs schönste bestätigt. Der Masteinschlag äussert sich

Oszillogramme der Ueberspannungswellen auf den zwei obersten Leitungsseilen bei einem wahrscheinlichen direkten Blitzeinschlag in einen Mast, vom 1. VII., ca. 16 h 40.

Fig. 15a ist gemessen in Phase  $BU$  (Fig. 3).  
Fig. 15b ist gemessen in Phase  $AV$  (Fig. 3).
