Die Korrosionserscheinungen an Heisswasserspeichern.

Von R. Scherrer, Schwanden.

Es wird gezeigt, dass die Korrosion (das Rosten) der verzinkten Eisenkessel von Heisswasserspeichern nicht auf schlechte Qualität der Verzinkung, sondern auf die besonderen Betriebsbedingungen der Heisswasserspeicher und auf die Zusammensetzung des Wassers zurückgeführt werden muss. Ueberall, wo die Zusammensetzung des Wassers auf Korrosionsgefahr weist, sollten verzinnte Kupferkessel zur Verwendung kommen, die korrosionssicher sind.

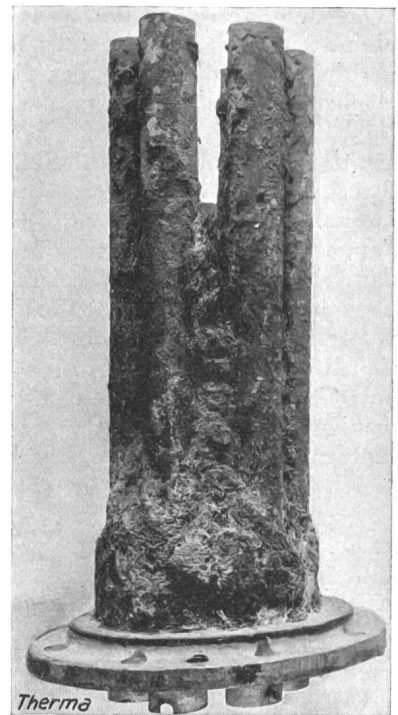
Es wird sehr häufig ein Kalkniederschlag gefunden, der nur bis zu einer gewissen Stärke an den Wandungen haftet, um dann schieferig abzublattern (Fig. 5). Dabei bleibt fast immer etwas Metall an den abfallenden Kalkschiefern hängen. Das Abblättern des Belages wird an den Heizkörpern besonders begünstigt, weil an ihnen die intensive Gasentwicklung auftritt. Die an den Heizkörpern entstehenden Gasblasen sprengen den Kalkniederschlag manchmal auch dann, wenn er an und für sich keine schieferige Struktur aufweist. In solchen Fällen erhalten die Gase immer wieder Zutritt zur Verzinkung, wodurch ihre Auflösung einsetzt.

Fig. 5.
Heizeinsatz mit starkem Kalkansatz
und Rostwarzen.

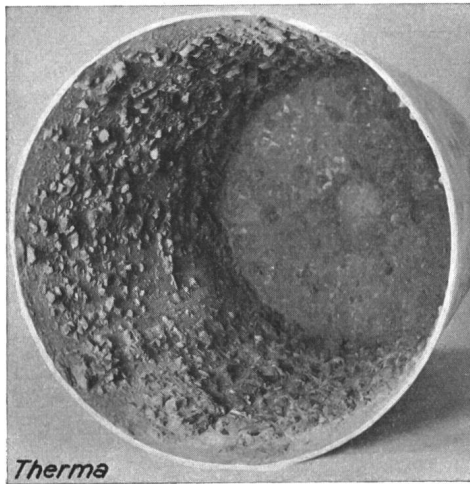
Fig. 6.

Innenkessel aus verzinktem Eisen mit typischer Sauerstoffkorrosion (Rostwarzen).

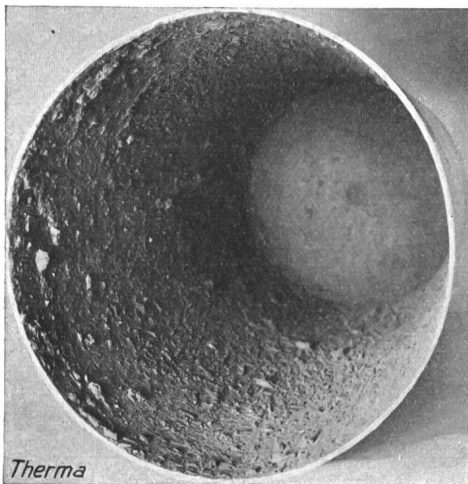
Fig. 7.

Innenkessel aus verzinktem Eisen mit typischer Sauerstoffkorrosion (Rostwarzen).

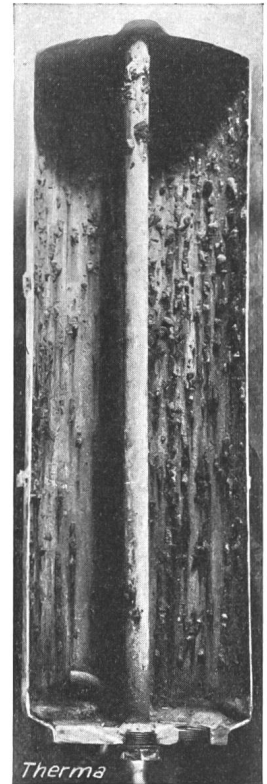
Fig. 7a.

Innenkessel aus verzinktem Eisen mit Sauerstoffkorrosion (Längsschnitt) nach 2jähriger Betriebszeit.

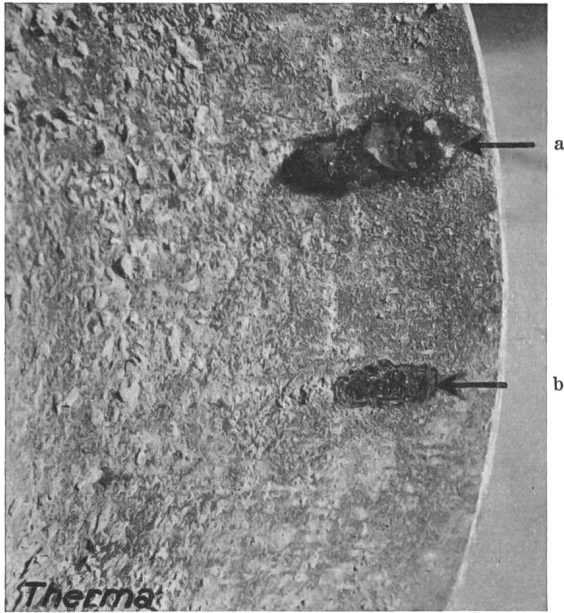
Fig. 8.

- a Unverletzte Rostwarze.
b Rost abgekratzt zur Sichtbarmachung des Materialangriffes.

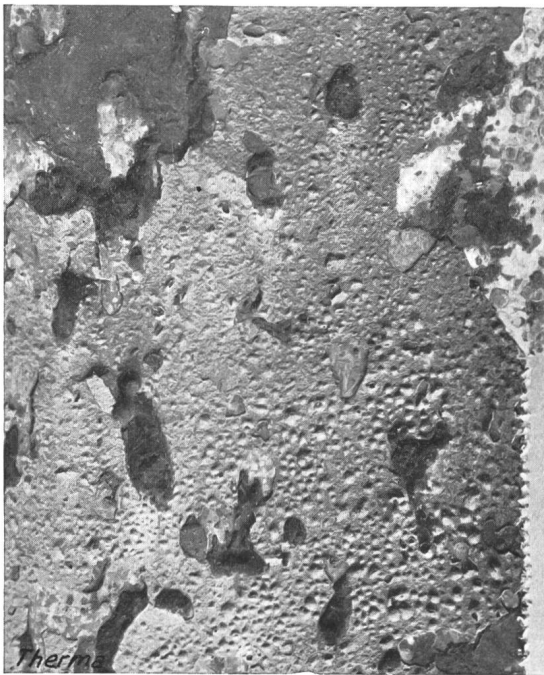
Fig. 9.

Verzinkte Innenwand mit Blasenbildung im Zinküberzug.

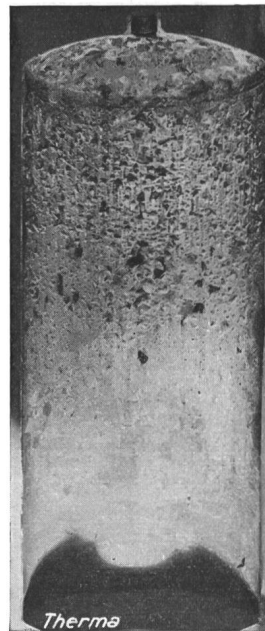
Fig. 10.

Innenkessel mit blasenförmiger Korrosion im Ober-
teil. Untere Partie intakt
und mit leichter Kalk-
schicht bedeckt.

während bei andern keine Oeffnung an der Oberfläche festgestellt werden kann (Fig. 10 und 11). Fig. 10 stellt eine jüngere Stufe dar, während bei Fig. 11 der Prozess bereits weiter fortgeschritten ist.

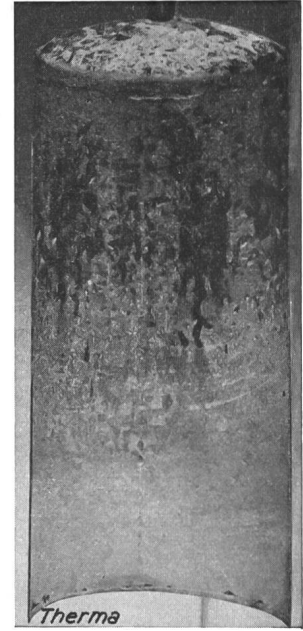
Fig. 11.

Wie Fig. 10. Prozess weiter
fortgeschritten. Unterer Teil
des Innenkessels ebenfalls
noch ohne Korrosions-
erscheinung.

Ein in dieser Weise angegriffener Zinküberzug löst sich an den Stellen, an welchen die Blasenbildung stark vorgeschritten ist (z. B. Fig. 11), leicht in ganzen Blättern ab. Unter den frisch abgefallenen Zinkblättern findet man jedoch keine Rostbildung; diese ist auf die einzelnen Warzen konzentriert. Betrachtet man eine solche Zinkschiefer von hinten, d. h. von der Eisenseite her, so findet man, dass sie hohl ist. Bei den grösseren Blasen kann man im Innern häufig auch eine Kalkablage antreffen wie z. B. in Fig. 13, welche die in Fig. 12 mit Pfeil angedeutete Blase von der Eisenseite her

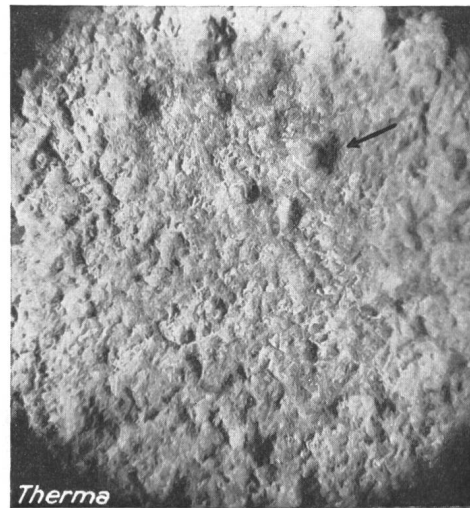
Fig. 12.

Verzinkung mit Blasenbildung von der Wasserseite her gesehen.
Vergrößerung ca. 2fach.

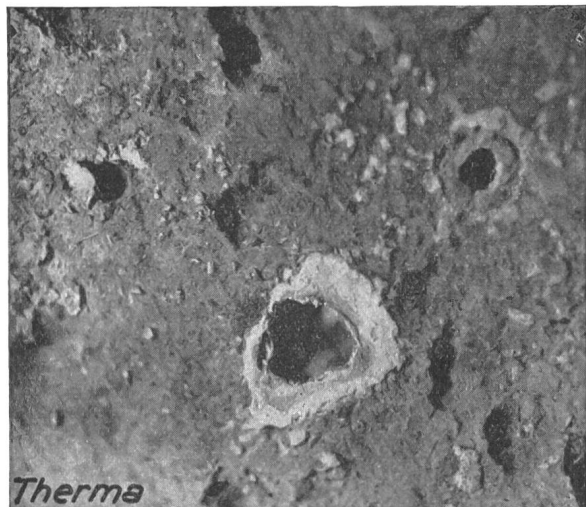
Fig. 13.
Zinkschicht von Fig. 12 von der Eisenseite her gesehen.
Vergrößerung ca. 80fach.

zeigt. Der weisse Ring um die Vertiefung besteht aus Kalk. Andere, kleinere Blasen zeigen im Innern nur einen leichten Ansatz von Kristallen, wie in Fig. 14, die eine solche in ca. 100facher Ver-

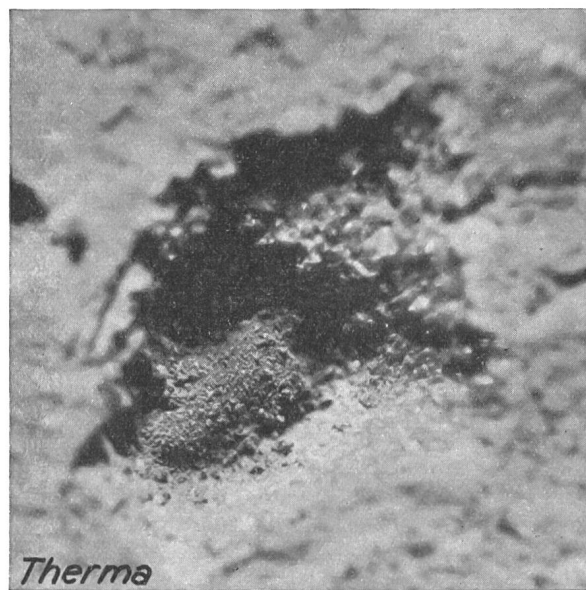
Fig. 14.
Zinkblase von innen (Wasserseite) gesehen.
Vergrößerung ca. 100fach.

größerung zeigt. Das Mikroskop ist bei dieser Aufnahme auf den Grund oder, von aussen betrachtet, auf das Innere der Blasenkupe scharf eingestellt, um die Kristallbildung sichtbar zu machen.

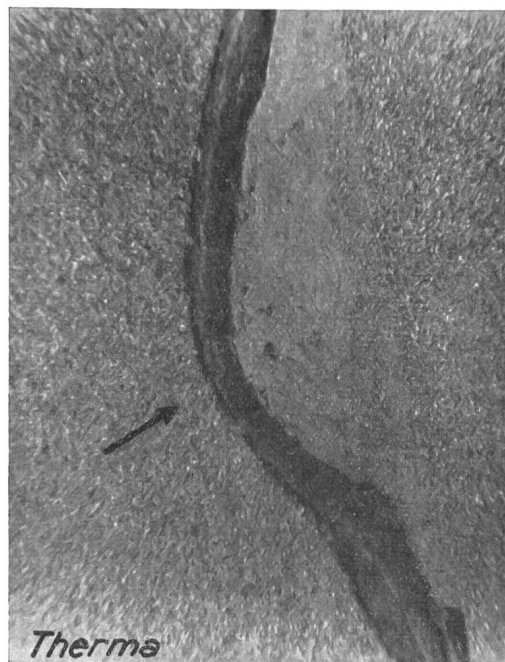
Fig. 15.
Schnitt durch ein Stück abgeblätterte Zinkschicht.
Vergrößerung ca. 20fach.

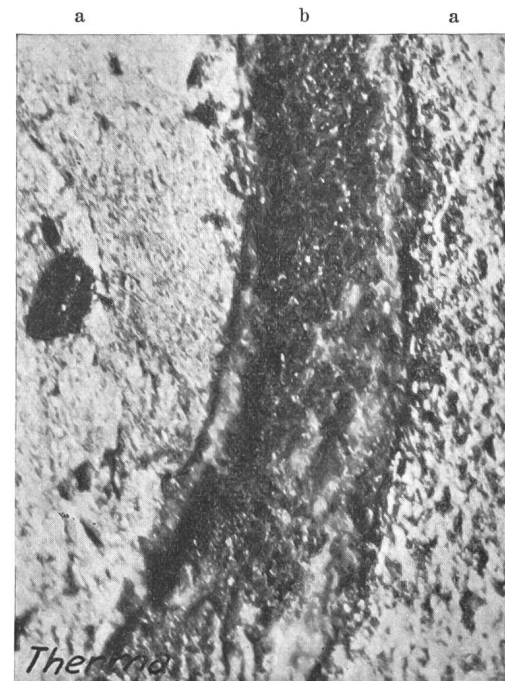
Fig. 16.
Schnitt durch ein Stück abgeblätterte Zinkschicht.
Vergrößerung ca. 100fach.
a Einbettungsmetall.
b Zinkschicht.

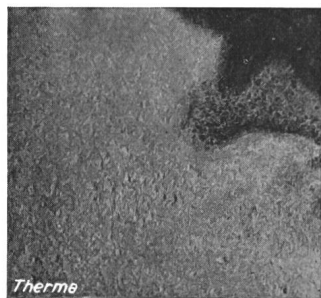
Fig. 25.
Von Zitronensäure angegriffene
Emaille.
Vergrösserung ca. 5fach.

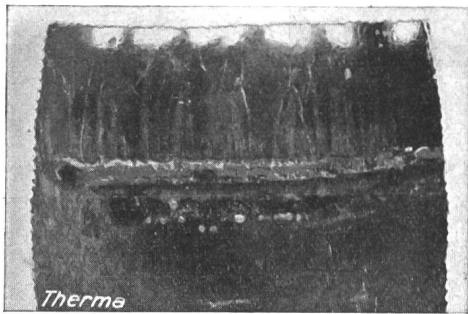
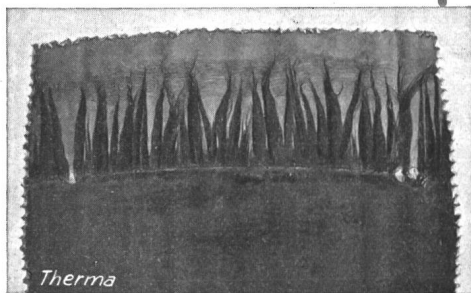
Fig. 29.

Die Folge der Druckbeanspruchung des Innensessels sind Haarrisse, die Fig. 29 sehr deutlich zeigt. Man hat hier ein geradezu ideales Bild des Kraftlinienverlaufes im Material. Fig. 30 zeigt vergrößert das Netzwerk von Haarrissen in der Spitze

Haarrisse in einem emaillierten Kessel.

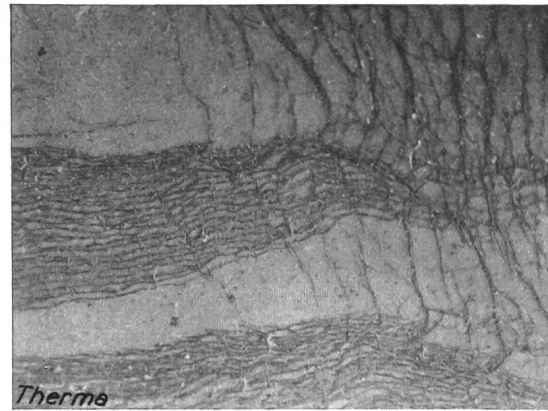
Fig. 30.

Haarrisse der Fig. 29. Vergrößerung ca. 2fach.

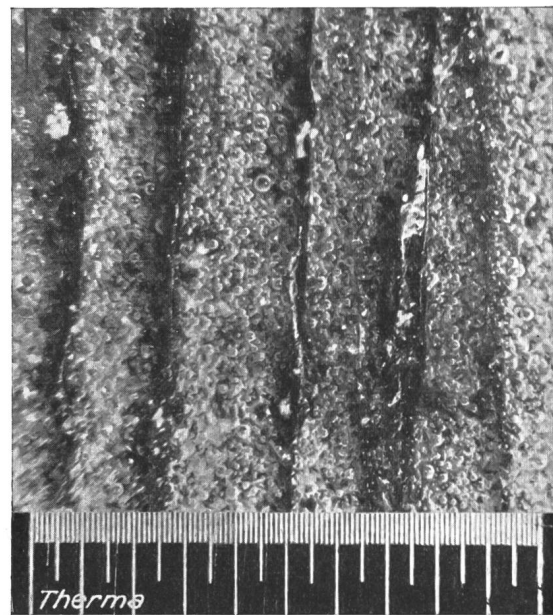
Fig. 31.

Haarrisse der Fig. 29. Vergrößerung ca. 66fach. 1 Teilstrich des abgebildeten Maßstabes = 0,01 mm.

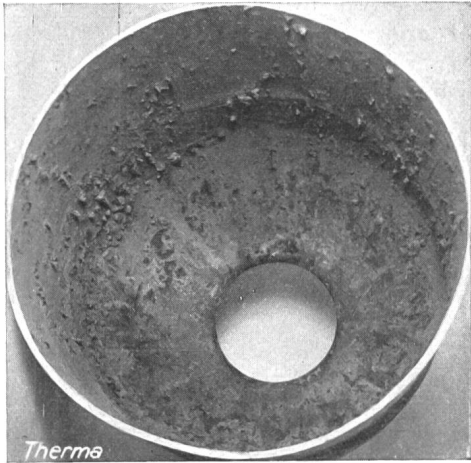
Betriebszeit die typischen Rostwarzen der Sauerstoffkorrosion (Fig. 32). Bei andern Apparaten wurde die Emaille einfach abgetragen, ähnlich wie in Fig. 25 und 26, und die Rostung tritt an den Stellen, an welchen der Ueberzug bereits durchbrochen ist, mehr punktförmig auf, z. B. im Kessel

Fig. 32.
Emaillierter Innenkessel mit Rostwarzen.

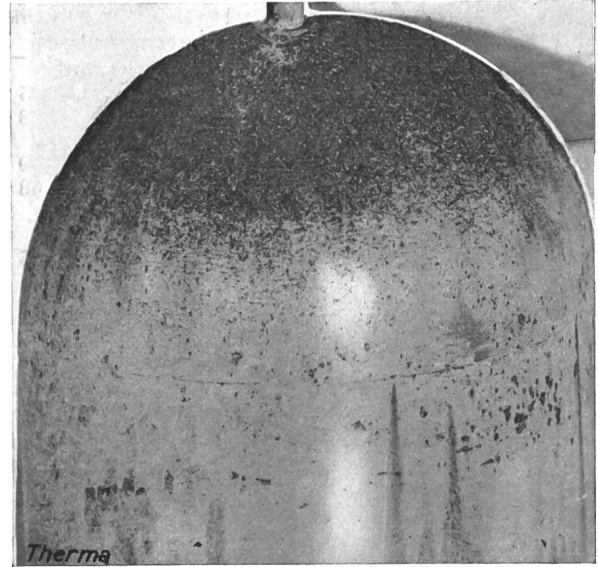
Fig. 34.
Kuppe des Kessels Fig. 33.

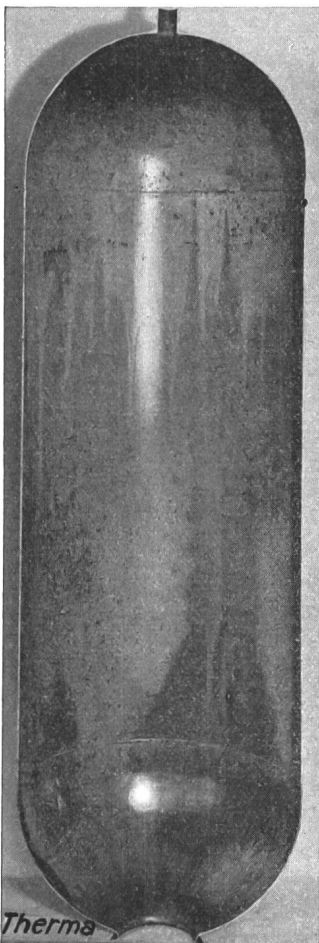
Fig. 33.
Emaillierter Innenkessel mit Punktrostung nach einjährigem Betrieb.

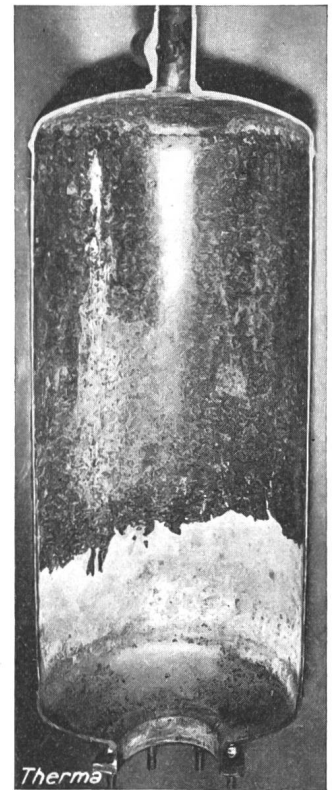
Fig. 35.
Emaillierter Innenkessel mit Punktrostung nach 8monatigem Betrieb.

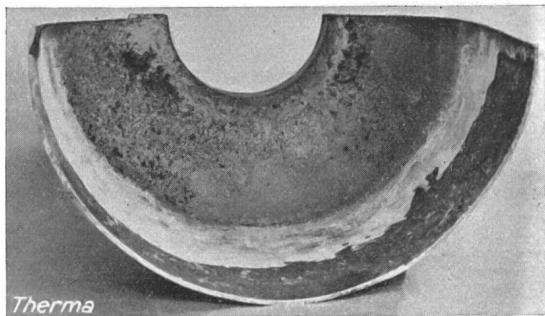
Fig. 36.
Bodenstück des Kessels Fig. 35 mit Rostflecken.

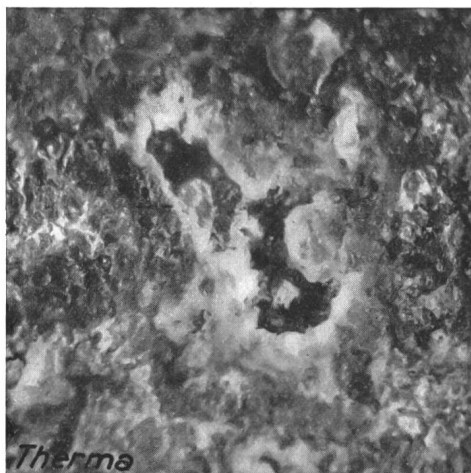
In Fig. 37 ist eine Korrosionsstelle in der Emaille dieses Apparates 70fach vergrössert. Man erkennt, wie die Emaille durchgefressen wurde

und der Angriff auf das Eisen bereits erfolgt ist. Die ganze Innenwand ist mit solchen Punkten übersät. Es handelt sich bei diesem Apparat um

Fig. 37.
Korrosionsstelle in der Emaille in der Wand des Heisswasserspeichers Fig. 35.
Vergrößerung ca. 70fach.

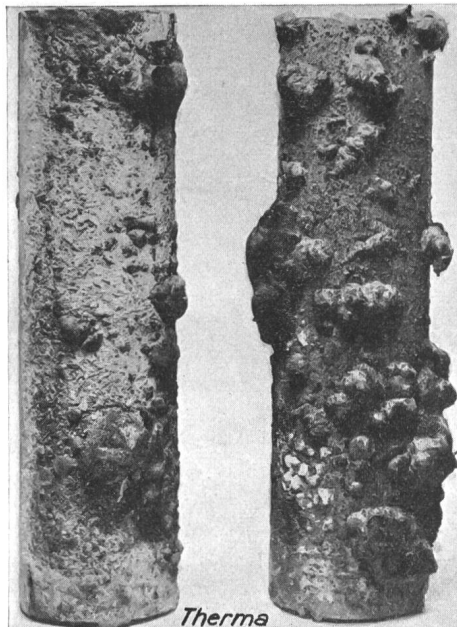
tragen (Fig. 38). Das Rohrstück links war mit säurefester, dasjenige rechts mit gewöhnlicher Emaille überzogen.

Fig. 38.
Korrosionen an emaillierten Versuchsrohren.
Links «säurefeste» Emaille, rechts gewöhnliche Emaille.
