Die Korrosionserscheinungen an Heisswasserspeichern.

Von R. Scherrer, Schwanden.

Es wird gezeigt, dass die Korrosion (das Rosten) der verzinkten Eisenkessel von Heisswasserspeichern nicht auf schlechte Qualität der Verzinkung, sondern auf die besonderen Betriebsbedingungen der Heisswasserspeicher und auf die Zusammensetzung des Wassers zurückgeführt werden muss. Ueberall, wo die Zusammensetzung des Wassers auf Korrosionsgefahr weist, sollten verzinnte Kupferkessel zur Verwendung kommen, die korrosionssicher sind.

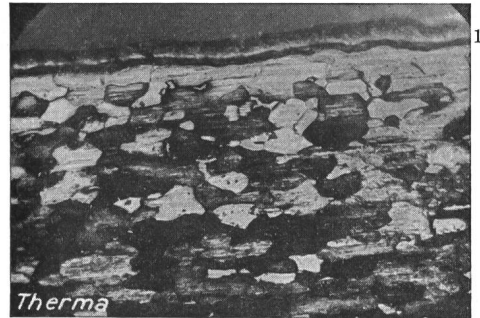
Fig. 1.
Mikroskopisches Bild eines Schnittes durch die verzinkte Eisenwand.
1 Legierungsschicht.

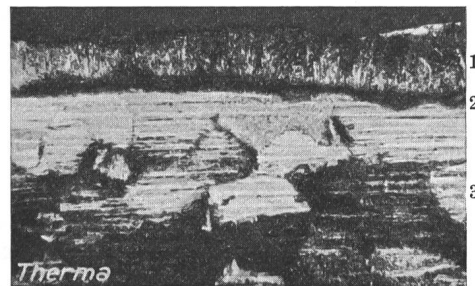
Fig. 2.
Stärkere Vergrößerung des Schliffes der Fig. 1.
1 Zink.
2 Legierungsschicht.
3 Eisen.

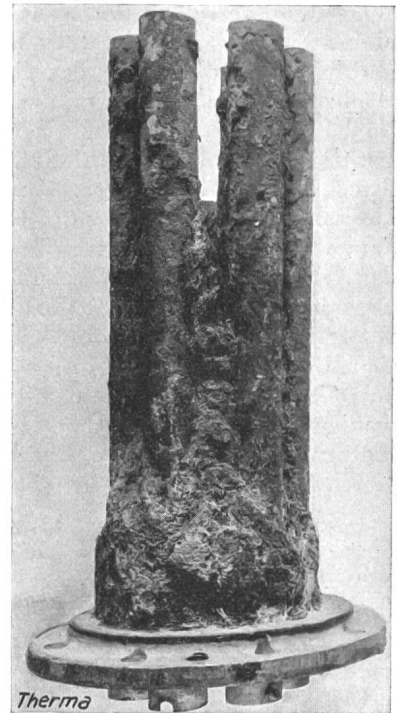
Es wird sehr häufig ein Kalkniederschlag gefunden, der nur bis zu einer gewissen Stärke an den Wandungen haftet, um dann schieferig abzuablättern (Fig. 5). Dabei bleibt fast immer etwas Metall an den abfallenden Kalkschiefern hängen. Das Ablättern des Belages wird an den Heizkörpern besonders begünstigt, weil an ihnen die intensive Gasentwicklung auftritt. Die an den Heizkörpern entstehenden Gasblasen sprengen den Kalkniederschlag manchmal auch dann, wenn er an und für sich keine schieferige Struktur aufweist. In solchen Fällen erhalten die Gase immer wieder Zutritt zur Verzinkung, wodurch ihre Auflösung einsetzt.

Fig. 5.
Heizeinsatz mit starkem Kalkansatz
und Rostwarzen.

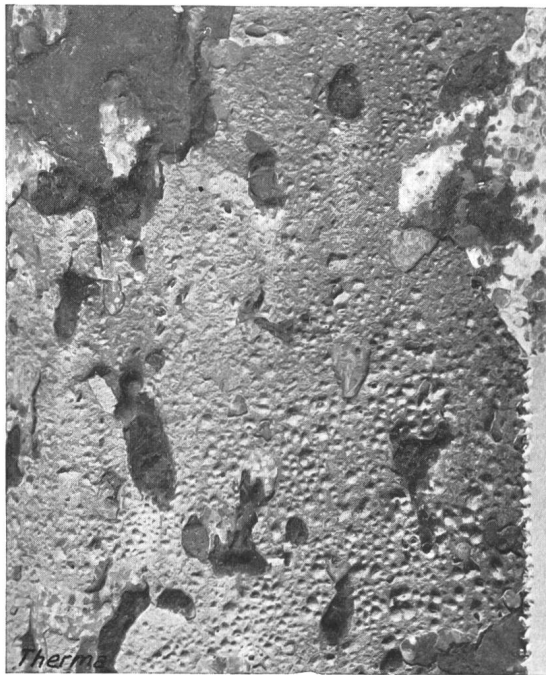
Fig. 9.

Verzinkte Innenwand mit Blasenbildung im Zinküberzug.

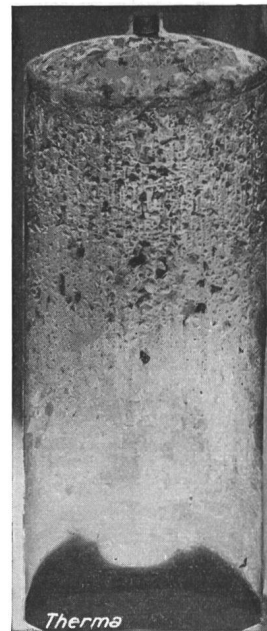
Fig. 10.

Innenkessel mit blasenförmiger Korrosion im Ober-
teil. Untere Partie intakt
und mit leichter Kalk-
schicht bedeckt.

während bei andern keine Oeffnung an der Oberfläche festgestellt werden kann (Fig. 10 und 11). Fig. 10 stellt eine jüngere Stufe dar, während bei Fig. 11 der Prozess bereits weiter fortgeschritten ist.

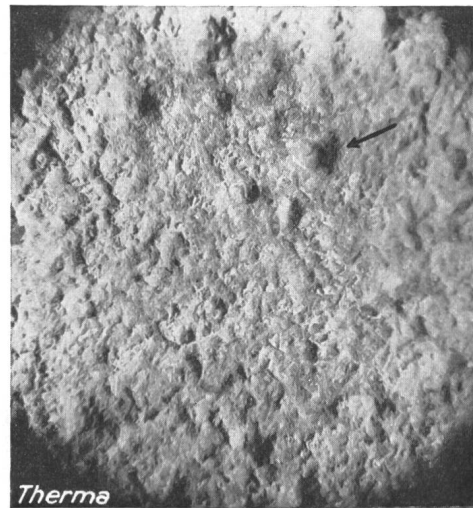
Fig. 12.

Verzinkung mit Blasenbildung von der Wasserseite her gesehen.
Vergrößerung ca. 2fach.

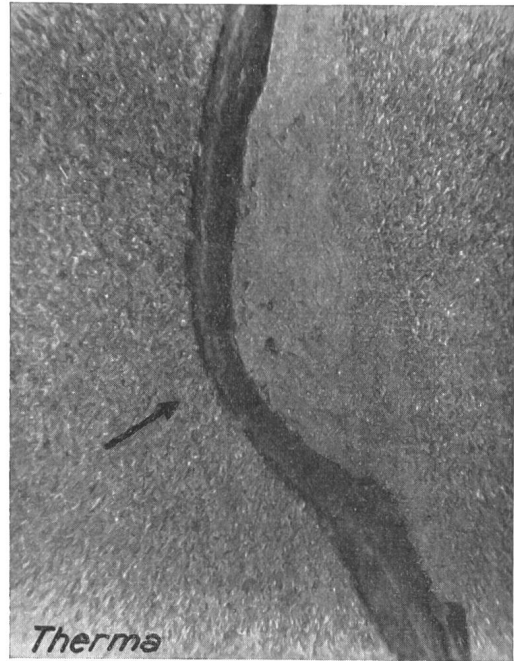
Fig. 15.

Schnitt durch ein Stück abgeblätterte Zinkschicht. Vergrößerung ca. 20fach.

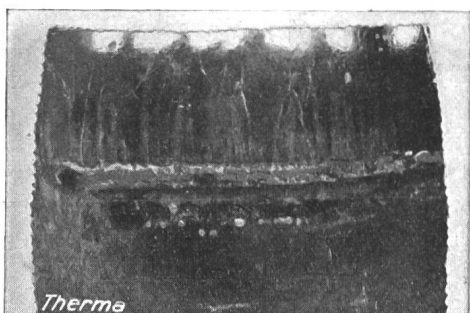
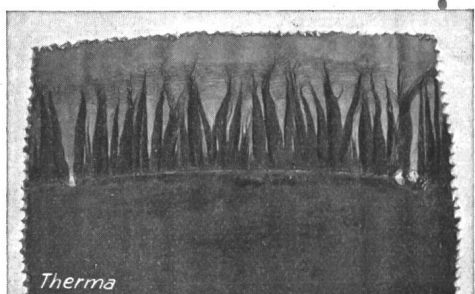
Die Folge der Druckbeanspruchung des Innensessels sind Haarrisse, die Fig. 29 sehr deutlich zeigt. Man hat hier ein geradezu ideales Bild des Kraftlinienverlaufes im Material. Fig. 30 zeigt vergrößert das Netzwerk von Haarrissen in der Spitze

Fig. 29.
Haarrisse in einem emaillierten Kessel.

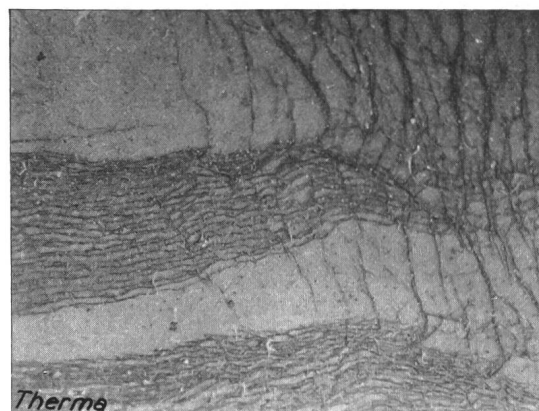
Fig. 30.
Haarrisse der Fig. 29. Vergrößerung ca. 2fach.

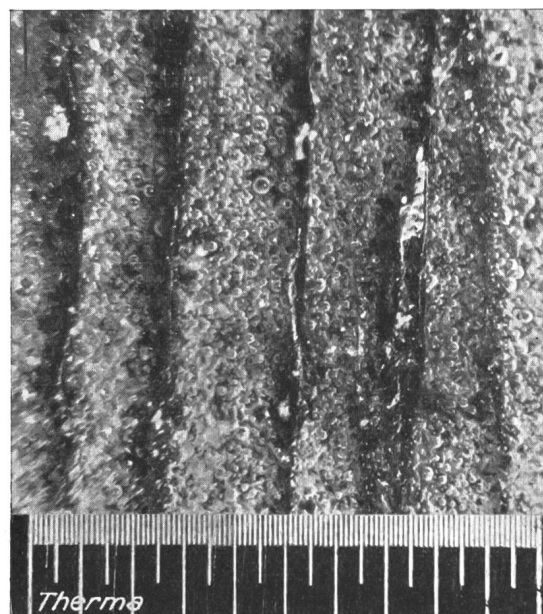
Fig. 31.
Haarrisse der Fig. 29. Vergrößerung ca. 66fach.
1 Teilstrich des abgebildeten Maßstabes = 0,01 mm.

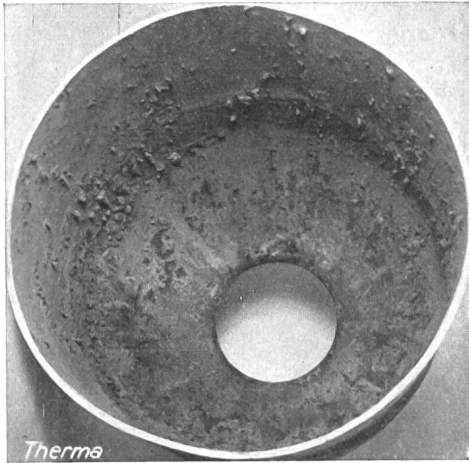
Betriebszeit die typischen Rostwarzen der Sauerstoffkorrosion (Fig. 32). Bei andern Apparaten wurde die Emaile einfach abgetragen, ähnlich wie in Fig. 25 und 26, und die Rostung tritt an den Stellen, an welchen der Ueberzug bereits durchbrochen ist, mehr punktförmig auf, z. B. im Kessel

Fig. 32.
Emaillierter Innenkessel mit Rostwarzen.
