**Artikel:** Une explosion d'interrupteur dans une sous-station des Services Electriques de la Ville de Winterthur  
**Autor:** Howald, W.  
**DOI:** <https://doi.org/10.5169/seals-1057486>

### Une explosion d'interrupteur dans une sous-station des Services Electriques de la Ville de Winterthur.

Par W. Howald, Winterthur.

La sous-station principale 45/3 kV du Service de l'Electricité de Winterthur a été le théâtre, le 16 janvier 1936, d'une interruption d'exploitation

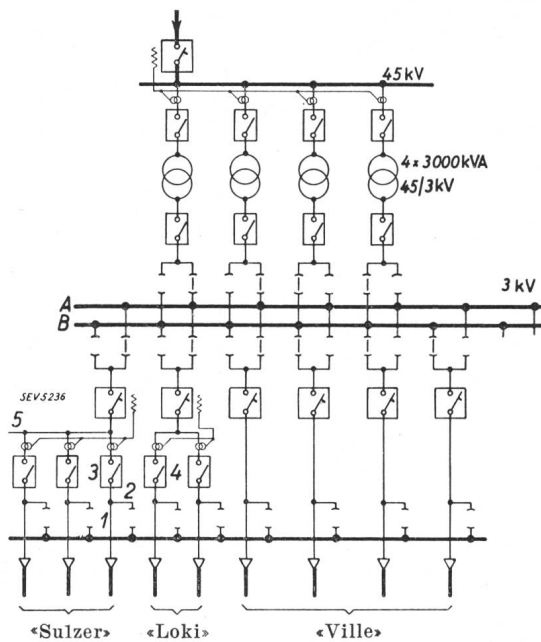
Fig. 1.

Schéma de principe de l'installation.

- 1 Emplacement occupé lors des essais de court-circuit à la terre.
- 2 Arc amorcé au sectionneur.
- 3 Interrupteur ayant fait explosion.
- 4 Cellules endommagées «Loki».
- 5 Barres endommagées «Sulzer».

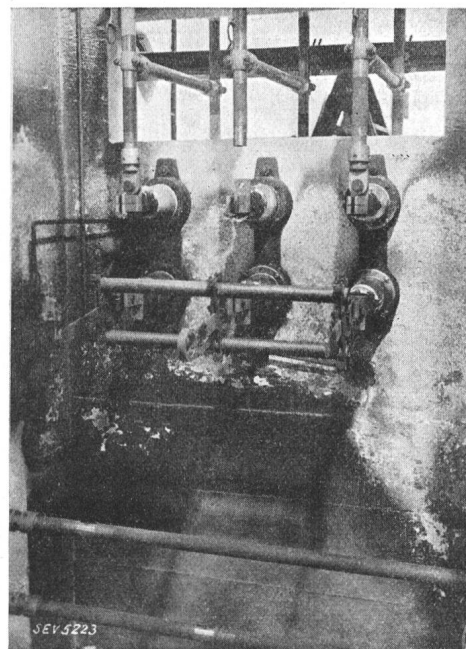
Fig. 2.

Cellule des sectionneurs de la barre auxiliaire.

système «A» au départ «Sulzer I». A ce moment, un arc s'amorça au sectionneur des barres auxiliaires (fig. 2), par suite vraisemblablement du claquage ou du contournement d'un isolateur défectueux, résultant de la surtension produite au moment de la suppression du court-circuit à la terre. Ce sectionneur fut détruit, en même temps que la cellule était endommagée. Il dut se produire, en ce même instant, un écartement des contacts de l'in-

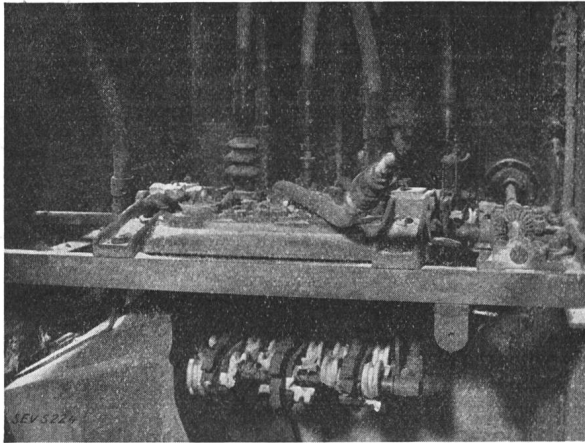
Fig. 3.  
Restes de l'interrupteur explosé, dans sa cellule.

terrupteur bloqué «Sulzer I», par suite du courant de court-circuit élevé (15 000 à 18 000 amp.), ce qui causa un fort dégagement de gaz à l'intérieur du bac, suivi de l'explosion. — L'interrupteur en question, qui date de 1902/1904 avait ses contacts

auxiliaires complètement brûlés, alors que ses contacts principaux présentaient de profondes brûlures, constatation qui fut faite sitôt après.

Bien que la quantité d'huile qui s'enflamma ne dépassât pas 60 litres, la puissance de l'explosion renversa en les démolissant les parois de la cellule. Les fig. 3, 4 et 5 permettent de se faire une idée des dégâts survenus. — L'huile qui s'écoulait prit feu à son tour et enfuma entièrement les 3 étages

1° Les interrupteurs à bain d'huile d'une capacité de rupture insuffisante représentent pour toute installation une source de graves dangers, même s'ils ne sont pas munis d'un dispositif de déclenchement automatique.

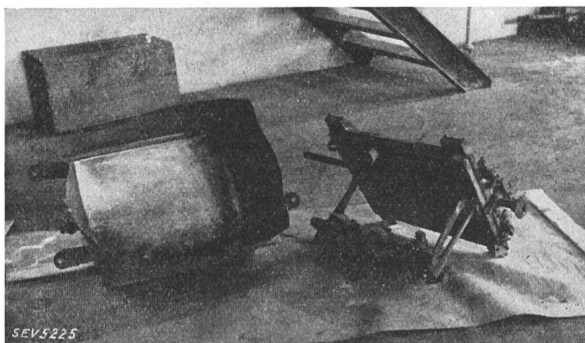
Fig. 4.  
Ce qui reste de l'interrupteur, après son démontage.

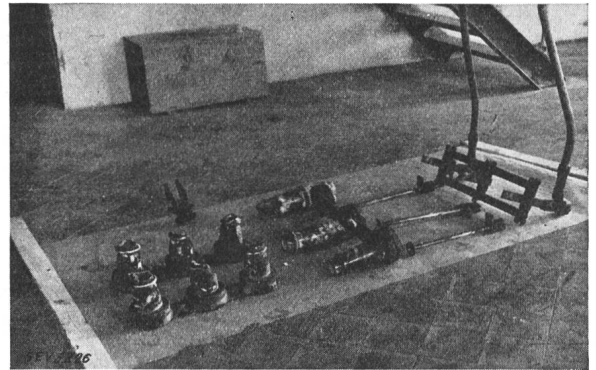
Fig. 5.  
Ce qui reste du sectionneur monté au-dessus de l'interrupteur de fig. 3.

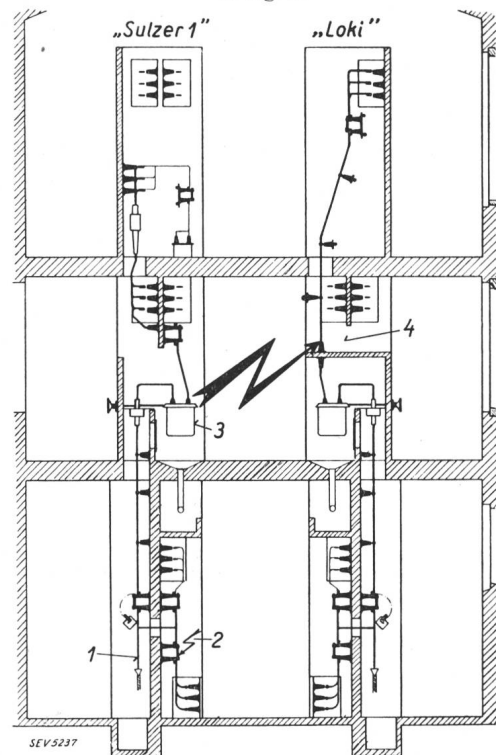
Fig. 6.  
Coupe transversale du bâtiment de distribution.  
1 Emplacement occupé lors des essais de court-circuit à la terre.  
2 Premier amorçage d'arc.  
3 Interrupteur ayant fait explosion.  
4 Panneau «Loki»: courts-circuits subséquents et dégâts occasionnés.

du bâtiment. — Sous l'action du feu et de la suie, des courts-circuits se produisirent enfin sur les barres traversant les panneaux opposés «Loki», accompagnés de la destruction d'isolateurs et de traversées aux cellules des interrupteurs (fig. 6).

2° Il est indiqué, dans les installations comportant des interrupteurs à bain d'huile, de bien séparer en des espaces distincts les interrupteurs et les barres; autant que possible les divers systèmes de barres seront également séparés.

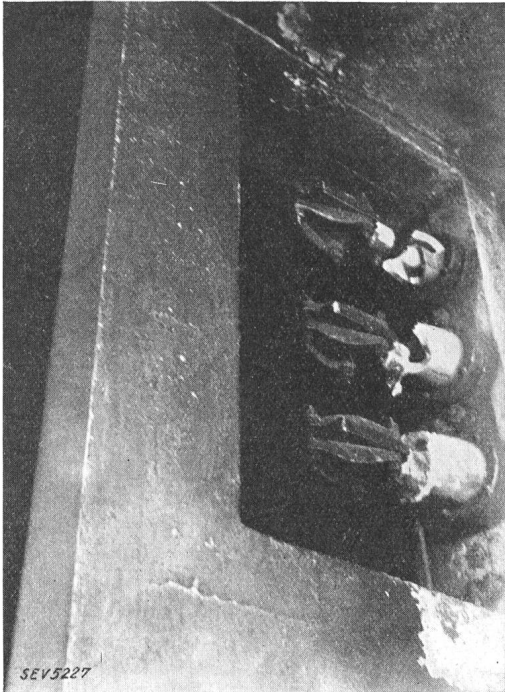
Fig. 7.

Isolateurs démolis à la suite de courts-circuits sur la barre «Sulzer».

6° Lorsqu'à la suite d'un incendie dû à l'inflammation de l'huile, l'installation se trouve être enfumée et pleine de dépôts de suie, il convient, avant de la remettre en service, de procéder au nettoyage soigné et à l'essai de tous les isolateurs. L'arrêt prolongé qui en résulte est compensé largement par la suppression de toute nouvelle cause d'accident.

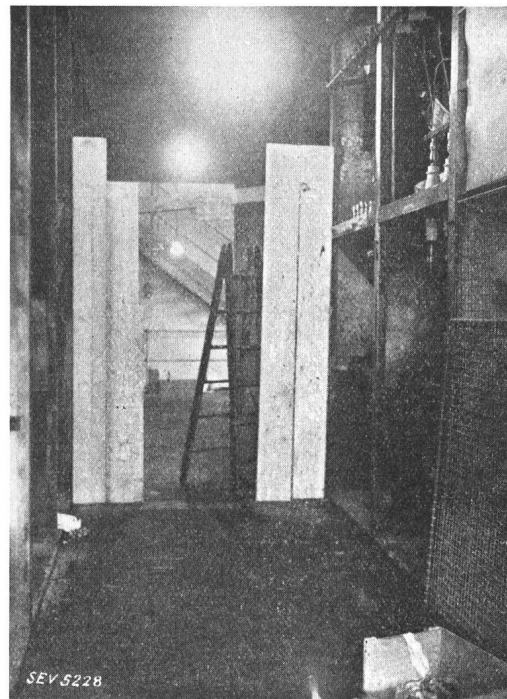
Fig. 8.

L'exploitation put être reprise après une interruption de 20 minutes. Mais, peu de minutes après, un nouvel arc s'amorça à l'intérieur du panneau «Sulzer 6», probablement par suite d'un dépôt de suie, et démolit la cellule, tout en provoquant un nouveau court-circuit sur les barres, et la destruction de quelques isolateurs. La fig. 7 montre l'effet produit sur les barres «Sulzer», alors que la fig. 8 donne la vue du couloir complètement noirci des interrupteurs, et des cellules «Loki» démolies.

Couloir du local des interrupteurs au premier étage, après l'explosion.
