**Zeitschrift:** Bulletin de l'Association suisse des électriciens

**Heft:** 18

## A propos d'un commencement d'incendie dans une soute à coke.

Le 26 juillet, le feu a pris dans la soute à coke de la maison d'habitation Niesenstrasse 3 à Thoune, d'une façon qui mérite d'être relatée en détail.

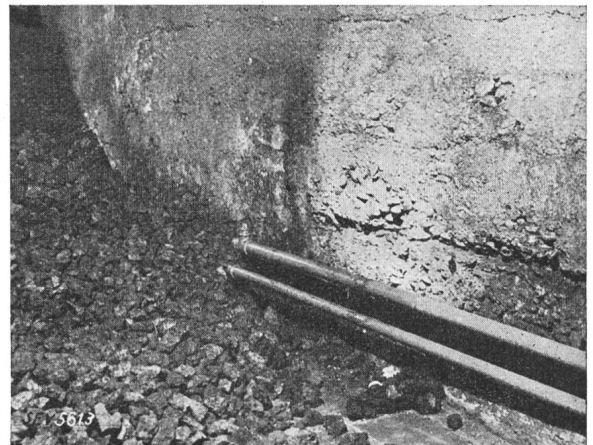
Fig. 7.

conduite. Fig. 7 prouve bien, que cela fut le cas, le mur en béton se désagrègeant en cet endroit, ce que l'on ne constate nulle part ailleurs. Au dire des témoins, c'est aussi là que les lueurs furent les plus intenses; le mur y était si chaud que des heures après on ne pouvait encore le toucher.

Les conduites d'eau et de gaz.

Au-dessus de celles-ci la tache (claire) où le mur se désagrège.
