## Erfahrungen beim Schweißen von Wasserturbinen

Referat, gehalten an der Diskussionsversammlung des SEV vom 5. Mai 1943 in Basel,  
von H. Oertli, Bern

*Massnahmen beim Schweißen von Rissen an Pelton-Schaufeln, an Grauguss-Schaufeln und Blech-Schaufeln von Francis-Turbinen und beim Einschweißen von Blechstücken in ein gusseisernes Francis-Laufrad. Erfahrungen über die Widerstandsfähigkeit von Schweißungen gegen Kavitationsanfressungen.*

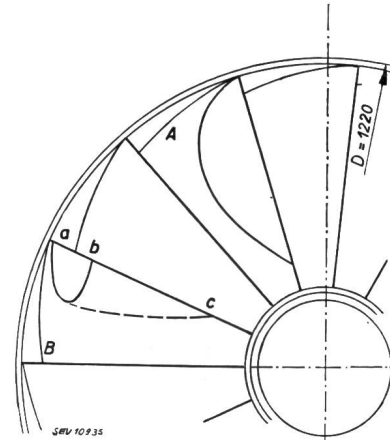
Fig. 6.  
Gusseisernes Francis-Laufrad  
A und B Schaufeln mit eingeschweissten Blechstücken.  
A dauerhafte Schweißung.  
B a—b bald wieder gerissen.  
a—c dauerhafte Schweißung.

Schweißnähte *a* und *b* gaben solche Schrumpfspannungen, dass im Betriebe bald wieder Risse entstanden. Wir liessen nun ein längeres Stück aushauen und einsetzen; die Schweißung wurde bei *a* begonnen und von dort gegen *c* geführt; die Schrumpfungen der Schweißnähte konnten keine gefährlichen Spannungen mehr erzeugen. Dieses Stück hält nun schon mehr als 10 Jahre.

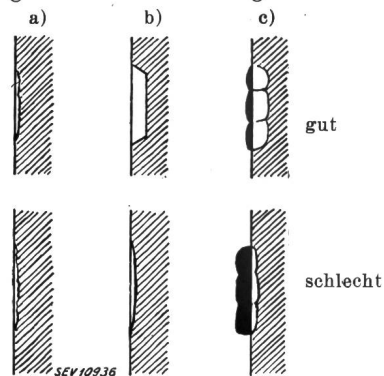
Fig. 7.  
Schweißung einer wenig angefrassenen Stelle  
Schematische Darstellung einer guten und einer schlechten Schweißung.

a) angefrassene Stelle,  
b) durch Ausmeisseln bzw. Schmirgeln zum Schweißen vorbereitet,  
c) nach dem Schweißen.

auch gut vorbereiten. Wenn im Zusammenhang mit stärkern Anfressungen auch Teile geschweisst werden, die erst wenig angefressen sind, so wird oft der Fehler gemacht, dass vor dem Schweißen zu wenig Material entfernt wird (Fig. 7). Der grösste Teil des Schweissmaterials muss dann durch Schmirgeln entfernt werden, und es bleibt nur eine dünne Schicht Schweissmaterial, die zudem nicht reines Elektrodenmaterial ist. Solche Stellen haben nicht die Widerstandsfähigkeit reinen Schweissmaterials. Um eine genügend dicke Schicht aus reinem Schweissmaterial zu erhalten, muss vor dem Schweißen genug Grundmaterial entfernt werden.
