Artikel: Le bombardement de Schaffhouse du 1er avril 1944 et ses répercussions sur l'exploitation du service de l'électricité de la ville
Autor: Zeindler, A.
DOI: <https://doi.org/10.5169/seals-1056984>

Le bombardement de Schaffhouse du 1^{er} avril 1944 et ses répercussions sur l'exploitation du Service de l'électricité de la ville

Par A. Zeindler, Schaffhouse

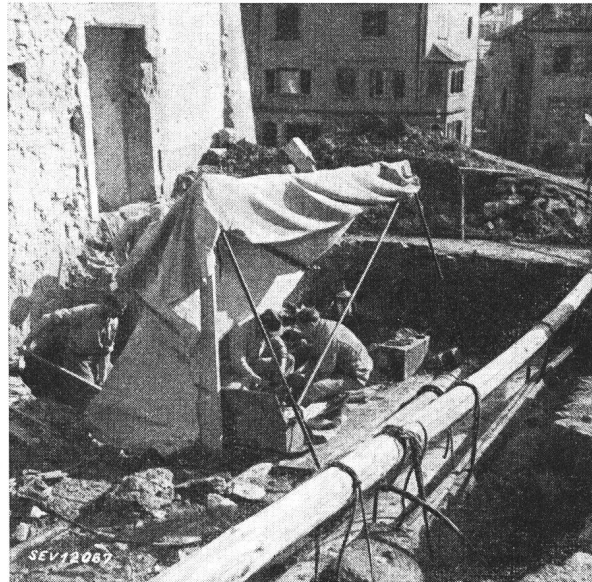
Fig. 8.

En ce qui concerne les dégâts causés par les bombes, nous mentionnerons notamment les suivants: A la Beckenstube, une bombe explosive creusa un profond entonnoir qui provoqua la chute du mur de la cave et détruisit les canalisations de gaz et d'eau, ainsi qu'un câble à haute tension et deux câbles secondaires. Il a fallu tout d'abord suspendre les câbles au niveau normal et les réparer provisoirement (figure 8). Le câble à haute tension n'a pu recevoir un manchon définitif que lorsque le mur de la cave eut été rétabli et l'entonnoir remblayé jusqu'au niveau normal de la tranchée. Quant

Dégâts causés par les bombes à la Beckenstube

aux câbles secondaires, on a dû leur insérer des tronçons plus courts reliés par des manchons.

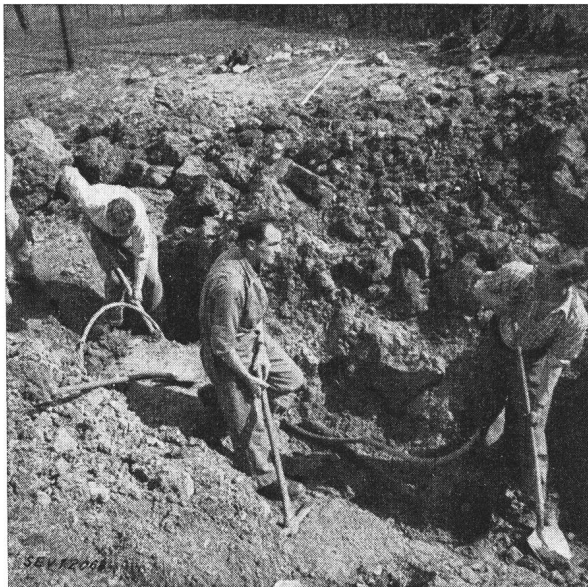
Fig. 9.

Une bombe explosive tombée à Urwerf sur le chemin de l'Engeweiher (figure 9) creusa également un grand entonnoir. Le câble téléphonique et de signalisation conduisant au bâtiment de l'appareillage de l'usine fut coupé et le câble armé de

10 kV, $3 \times 150 \text{ mm}^2$ Cu fut étiré d'environ 30 cm, par suite de sa compression au fond de l'entonnoir, mais demeura intact extérieurement. Le câble de force motrice $3 \times 200 \text{ mm}^2$ Cu fut tellement étiré, qu'il fut arraché d'un manchon situé 40 m plus loin.

Entonnoir à Urwerf

avec câbles téléphoniques et de signalisation endommagés, câble de force motrice arraché de son manchon et câble à 10 kV étiré.

Les trois fils du câble à 10 kV furent essayés par la suite sous courant continu à 30 kV, pendant 20 minutes contre la terre et l'armure de plomb. Cet essai ne fournit toutefois pas l'assurance que l'isolation de ce câble étiré soit encore intacte et il se peut que des déplacements et des fissures des couches isolantes ne se décèlent que plus tard, par suite

de refluements de la masse isolante et de sollicitations mécaniques provoquées par des effets thermiques. Toutefois, pour des raisons d'exploitation, on a renoncé à choisir une tension d'essai plus élevée et décidé de laisser provisoirement ce câble

en service, sans poser de tronçon intermédiaire à la place du tronçon étiré.

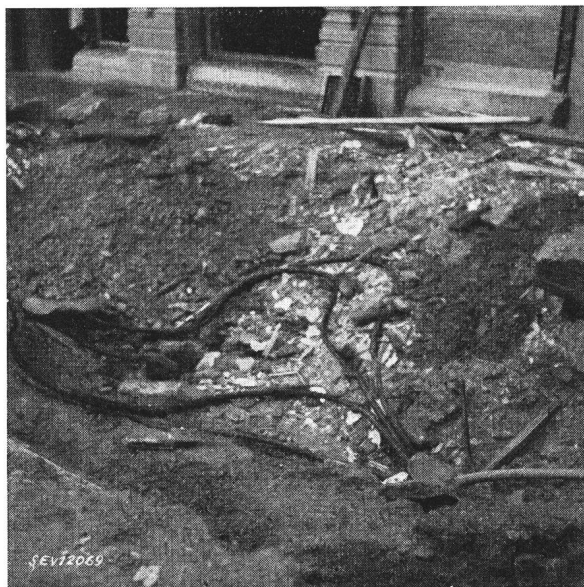
Fig. 10.

Dégâts causés par les bombes à la Fronwagplatz
Câble à basse tension réparé provisoirement.

A l'extrémité ouest de la Fronwagplatz, une bombe explosive déchira une partie des câbles à basse tension. Après les réparations provisoires (figure 10), il a fallu remplacer des tronçons d'environ 7 m, car la bombe avait non seulement étiré ces

câbles, mais provoqué en outre de petits plissements en zigzag.
