**Zeitschrift:** Bulletin de l'Association suisse des électriciens  
**Herausgeber:** Association suisse des électriciens  
**Band:** 35 (1944)  
**Heft:** 9

## Einsturz der Oberwasser-Kanalmauer des Elektrizitätswerkes Brugg am 14. März 1944

Mitgeteilt von der Direktion der Industriellen Betriebe der Stadt Brugg

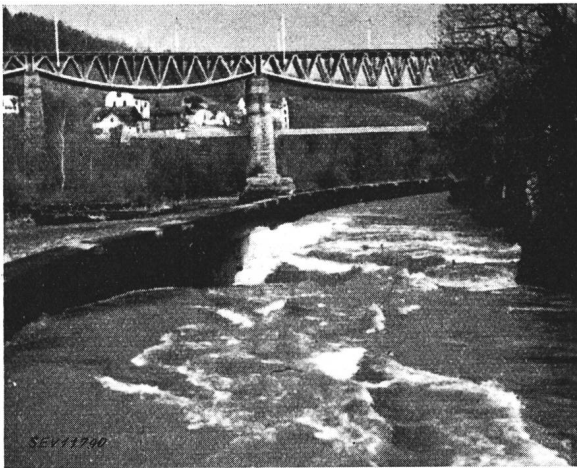
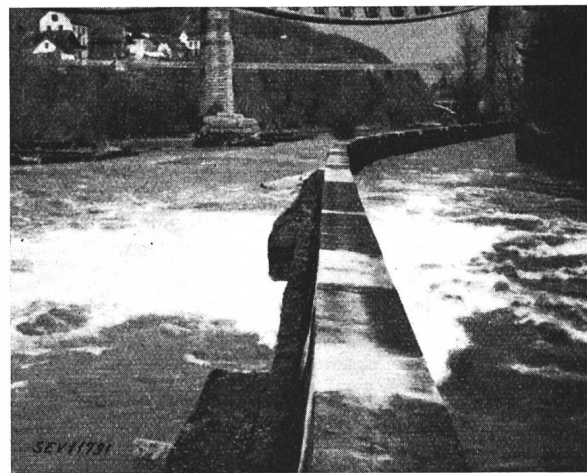
Fig. 1 und 2.

Am 14. März 1944, vormittags 11 Uhr, ist in der aareseitigen Mauer des Oberwasserkanals des EW Brugg plötzlich eine Bresche von ca. 16 m Länge entstanden. Das Betriebswasser floss durch dieses Leck in die Aare ab, und das Kraftwerk musste mangels Wasser stillgelegt werden. Die Mauerkrone bildet über der Lücke heute noch eine durchgehende Brücke, was für eine relativ grosse Festigkeit des Mauerbetons spricht. Der unter dieser Brücke liegende Mauerteil ist samt einem ansehnlichen Teil des felsigen, tonigen Baugrundes durch den Wasserdruck, der sich infolge der Differenz zwischen Kanal- und Aarepiegel einstellte, in das Aarebett hinausgestossen worden.

Blick auf den Oberwasserkanal (in Fig. 2 rechts) unmittelbar nach dem Eintritt des Schadens an der Kanalmauer

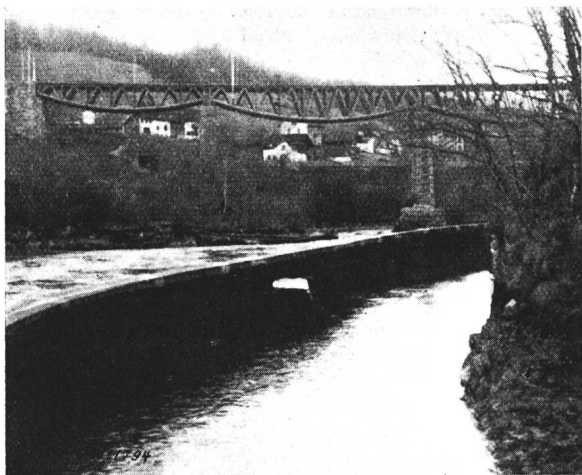
Fig. 3.

Oberwasserkanal mit beschädigter Kanalmauer nach dem Schliessen der Einlaufschützen

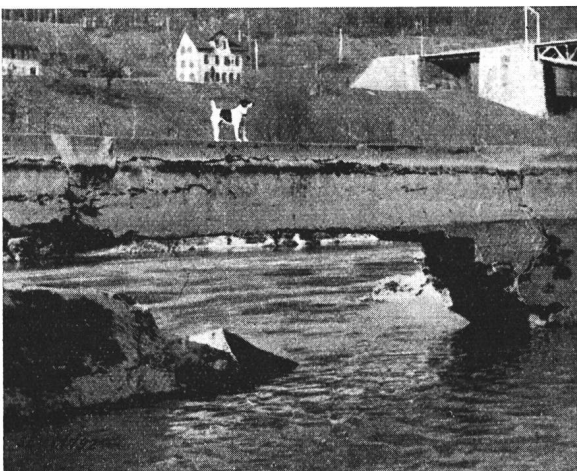
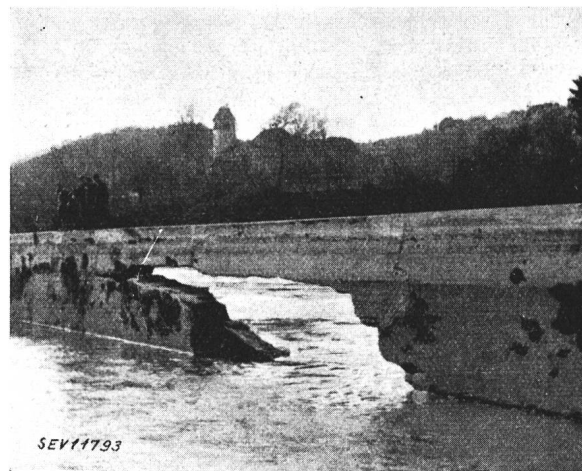
Fig. 4 und 5.

Blick vom Oberwasserkanal gegen die beschädigte Kanalmauer
