Artikel: Versuche mit Stossspannung an Transformatoren
Autor: Beldi, F.
DOI: <https://doi.org/10.5169/seals-1057372>

Versuche mit Stoßspannung an Transformatoren

Von F. Beldi, Baden

Das Umwickeln einiger älterer Transformatoren auf andere Spannungen gab Gelegenheit, sie vorher einer eingehenden Stoßprüfung zu unterziehen. Die Transformatoren von 24 und 160 kVA, 8000 V, erlitten nur bei der Prüfung mit abgeschnittenen Stößen Beschädigungen. Die Transformatoren von 2000 und 5000 kVA, 45 000 V, hielten allen Stoßprüfungen ohne Schaden zu nehmen stand. Aus den Ergebnissen der vorliegenden Untersuchungen und unter Beachtung der Betriebserfahrungen in modernen Netzen kann der Schluss gezogen werden, dass die Transformatoren den in der Praxis auftretenden Stoßbeanspruchungen gewachsen sind.

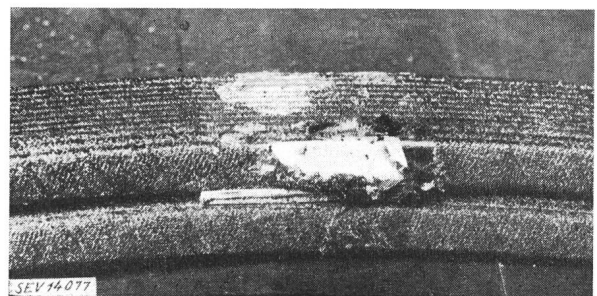
Fig. 11
Stossversuch am 5000-kVA-Transformator
Defekte Windungsisolations an der 2. und 3. Halbspule.
Obere Windung abisoliert, untere Windung unverändert

liegt. Die eine Windung wurde nachträglich abisoliert. Sie zeigt deutlich zwei, wenn auch schwache, Lichtbogenansatzstellen. Die zweite Windung ist unberührt und zeigt eine gut sichtbare Schadenstelle. Ein ähnlicher Defekt war zwischen der dritten und vierten Halbspule nach Fig. 10 aufgetreten. Zwischen der 7. und 8., sowie der 11. und 12. Halb-
