## Erfahrungen der Bernischen Kraftwerke A.-G. mit in Betonrillen verlegten 16-kV-Hochspannungskabeln

Von R. Frey, Bern

*Es wird mitgeteilt, wie die Bernischen Kraftwerke A.-G. vor ca. 30 Jahren in ihrem Kraftwerk Mühleberg Hochspannungskabel verlegt haben. Damals wurde darauf geachtet, die einzelnen Kabel möglichst starr in Betonrillen zu halten. Im Verlaufe der Jahre wurden Schäden festgestellt, welche auf die angewandte Verlegungsart zurückzuführen sind. Ferner wird von einem weiteren Fall von Defekten an Hochspannungskabeln berichtet, welche im wesentlichen ebenfalls durch die starre Haltung der Kabel verursacht worden sind.*

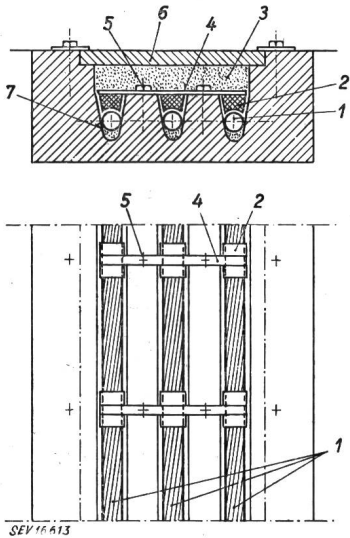
Fig. 1  
Schematische Darstellung der Verlegungsart des 16-kV-Hochspannungskabels aus dem Jahre 1920

Im Bulletin SEV (1927) Nr. 1 erschien ein Aufsatz über den mechanisch-elektrischen Teil des im Jahr 1920 in Betrieb gesetzten Kraftwerkes Mühleberg der Bernischen Kraftwerke A.-G. Auf den Seiten 25...26 ist u. a. erwähnt, dass die Verbindung der Hochspannungsklemmen der Drehstromgeneratoren mit der 16-kV-Schaltanlage durch einadrige asphaltierte Bleikabel von 150 mm<sup>2</sup> Cu erfolgt, und dass diese Kabel einzeln in Betonrillen eingelegt wurden. Diese Verlegungsart wurde damals gewählt, um die Kabel vor mechanischen Wirkungen bei Kurzschlüssen und vor Lichtbögen bei Defekten an benachbarten Kabeln zu schützen. Nach dem Einbringen der Kabel wurden über diese im Abstand von 60 cm Formsteine von 15 cm Breite gelegt und mit Flacheisen und 3/4"-Schrauben gesichert. Dann wurde Sand aufgefüllt und alles mit begehbaren Betonplatten abgedeckt. Die geschilderte Verlegung zeigt Fig. 1.

Durch diese Verlegungsart wurden die Kabel starr eingespannt und konnten sich insbesondere

seitwärts nicht bewegen, da sie satt an der Betonrille anstehen.

Die beschriebene Verlegungsart hat sich nicht in allen Beziehungen als zweckmässig erwiesen. Sofern Kabel in Rillen verlegt werden, empfiehlt es sich vielmehr, die Rillen so auszuführen, dass deren lichter Querschnitt einen Krümmungsradius aufweist, welcher grösser ist als derjenige des Kabels, so dass sich sowohl die Quer- wie die Längsdehnung ohne jegliche Gefahr auswirken können. Die Kanäle sollen nicht mehr mit Sand gefüllt werden, da eine möglichst freie Luftzirkulation sich für die Wärmeabfuhr günstig auswirkt.
