**Artikel:** Erfahrungen der Bernischen Kraftwerke A.-G. mit in Betonrillen verlegten 16-kV-Hochspannungskabeln  
**Autor:** Frey, R.  
**DOI:** <https://doi.org/10.5169/seals-1056424>

## Erfahrungen der Bernischen Kraftwerke A.-G. mit in Betonrillen verlegten 16-kV-Hochspannungskabeln

Von R. Frey, Bern

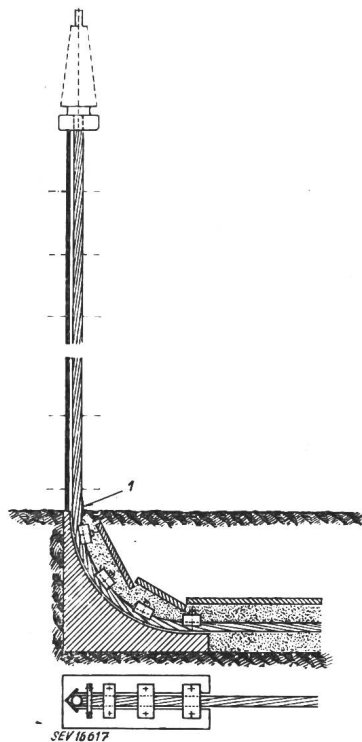
Fig. 5  
Übergang des Kabels vom horizontalen Teil im Erdboden in die Vertikale, oberhalb des Bodens  
1 Blähungen und defekte Stellen

boden, d. h. längs dem Winkeleisen wird das Kabel etwa alle 50 cm mit einer Bride und Schrauben in das Winkeleisen gepresst. Diese Verlegungsart ist in Fig. 5 dargestellt. Nach etwa 12 Jahren Betrieb wurden auf der Höhe des Erdbodens zwischen zwei Briden Blähungen der Bleimäntel festgestellt. An einzelnen Punkten war der Bleimantel bereits gerissen und es trat an den betreffenden Stellen Isoliermasse aus.

Es wurde festgestellt, dass verschiedene Umstände mitgewirkt haben, bis die Risse in den Bleimänteln entstanden sind, und zwar:

1. Starke Temperaturdifferenzen des über dem Erdboden liegenden Teils des Kabels, welcher direkter Sonnenbestrahlung ausgesetzt ist.
2. Starre Befestigung des Kabels im Betonsockel und längs dem hochsteigenden Winkeleisen.
3. Die Endverschlüsse sind entlüftet, d. h. mit der Aussenluft in Verbindung, so dass die Kabel ständig mit einem statischen Überdruck belastet waren.

Die Temperaturdifferenzen und die dadurch bedingten ständigen Biegebeanspruchungen des Bleimantels sowie der statische Überdruck wirkten sich unmittelbar beim Austritt des Kabels aus dem Erdboden am stärksten aus, wodurch an dieser Stelle die Blähungen und Risse mit Ausfliessen der Kabelmasse entstanden sind.

Die geschilderte Verlegungsart wurde verbessert. Die Kabel werden nur noch in die vergrösserte Rille des Betonsockels eingelegt; je nach den Verhältnissen wird letzterer weggelassen und das Kabel im Sand herausgeführt. Längs des Winkeleisens über dem Erdboden erfolgt die Befestigung nicht mehr starr, so dass sich das Kabel den Temperaturschwankungen entsprechend möglichst frei ausdehnen kann. Zur Entlastung des Kabels vom atmosphärischen Druck werden ausserdem die Endverschlüsse gegen die Aussenluft vollständig abgeschlossen.
