**Artikel:** Lawinen-Störungen an der 150-kV-Leitung Handeck-Innertkirchen der Kraftwerke Oberhasli A.-G.  
**Autor:** Eggenberger, U.  
**DOI:** <https://doi.org/10.5169/seals-1056846>

## Lawinen-Störungen an der 150-kV-Leitung Handeck—Innertkirchen der Kraftwerke Oberhasli A.-G.

Von U. Eggenberger, Innertkirchen

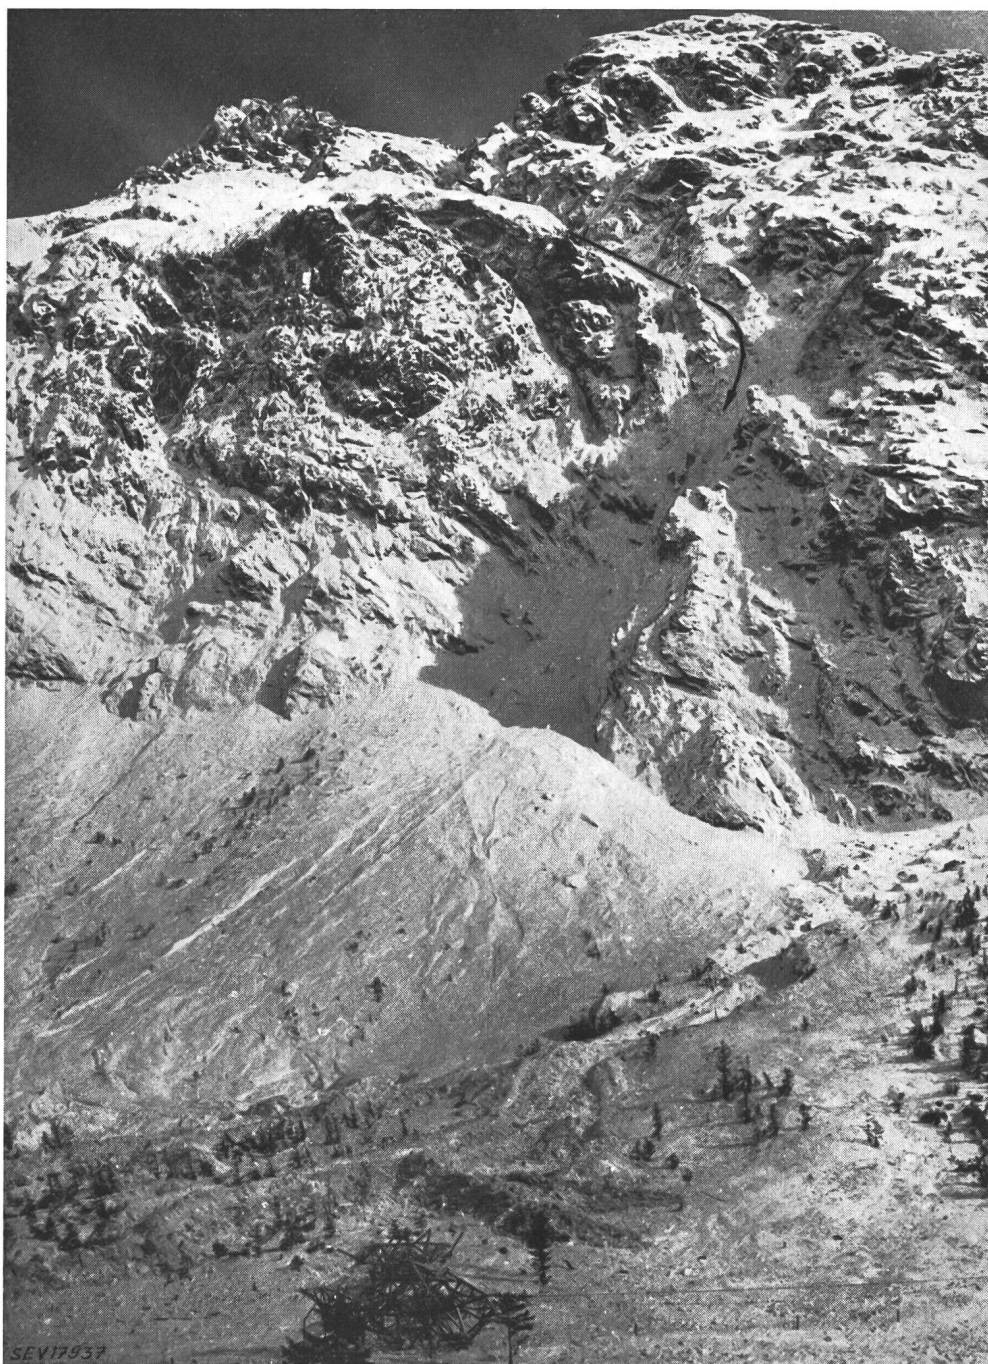
Fig. 1

Lawinenzug mit den umgelegten Masten im Vordergrund. Der Pfeil weist auf die Richtung der Staublawine.

den Leitungsmasten sind auf den grossen Luftdruck zurückzuführen, welcher von der Staublawine erzeugt wurde.

Sobald es die Witterungsverhältnisse gestatteten, wurde eine provisorische Instandstellung der Leitung in der Weise durchgeführt, dass an Stelle der zwei Spannweiten von 212 m und 229 m eine Spannweite von total 441 m gebildet wurde. Durch den aufgetretenen Schaden an der Leitung wurde im Kraftwerk Handeck I eine Maschinengruppe während 6 Tagen ausser Betrieb gesetzt. Die übrigen Maschinengruppen konnten jedoch den Betrieb ordnungsgemäss aufrechterhalten. Eine endgültige Reparatur kann erst im Frühsommer nach der Schneeschmelze durchgeführt werden.

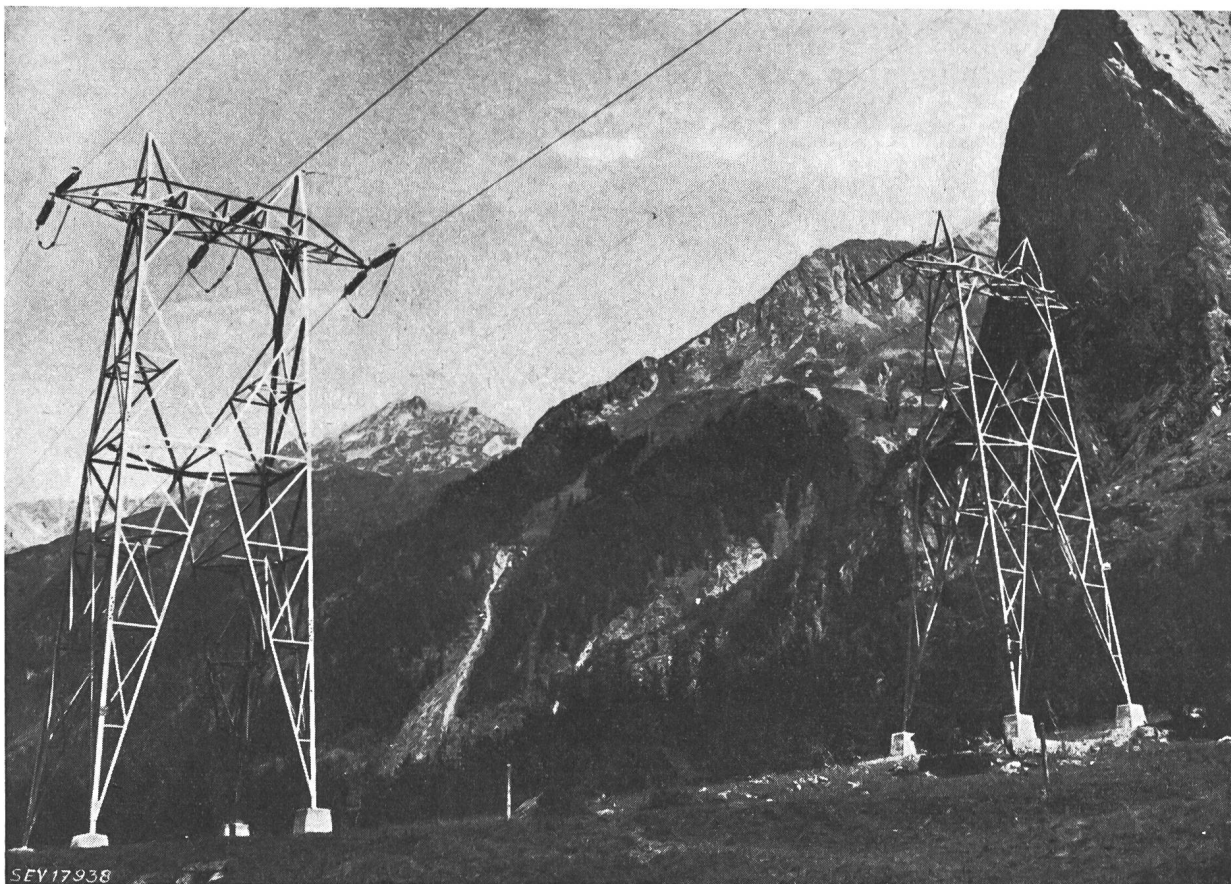
der beiden Masten betrug 35 m (Fig. 2). Als Polleiter wurde Bronceseil von 200 mm<sup>2</sup> Querschnitt und einer Zugfestigkeit von 12 t verwendet. Die Masten wurden als Portalmasten ausgebildet. Die Eckwinkel hatten die Dimensionen 160/160/15 mm und waren für 4fache Sicherheit für Beanspruchungen quer zur Leitung berechnet. Die Schäden an

Fig. 2  
Die Leitungsmasten Nr. 8 a und b bei Tschingelmaad im Sommer
