Artikel: Incendie de l'usine de Chandoline le 3 avril 1951
Autor: [s.n.]
DOI: <https://doi.org/10.5169/seals-1056891>

Incendie de l'Usine de Chandoline le 3 avril 1951

Communiqué par la S. A. l'Energie de l'Ouest-Suisse, Lausanne

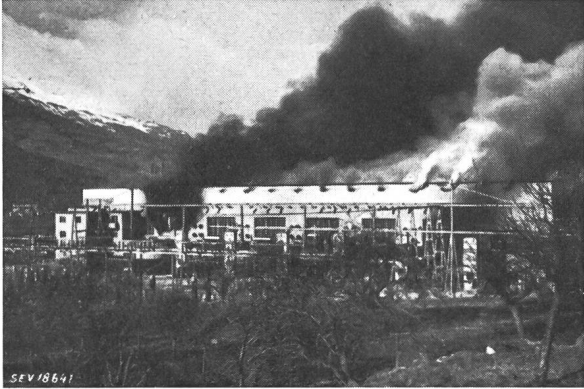
Fig. 1
Face ouest de l'usine

A gauche fumée noire provenant de l'incendie du transformateur; à droite fumée blanche provenant de l'incendie de la toiture avec flammes sortant par les lucarnes; le toit n'est pas encore tombé

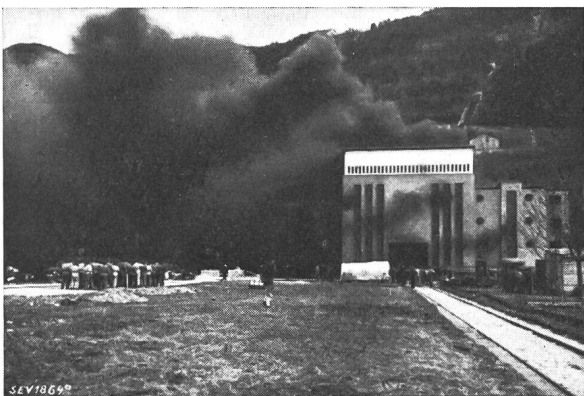
Fig. 2
Face nord avec entrée principale de l'usine
Epaisse fumée noire provenant du transformateur en feu, celle qui sort de la façade provient de la salle de commande qui commence à brûler

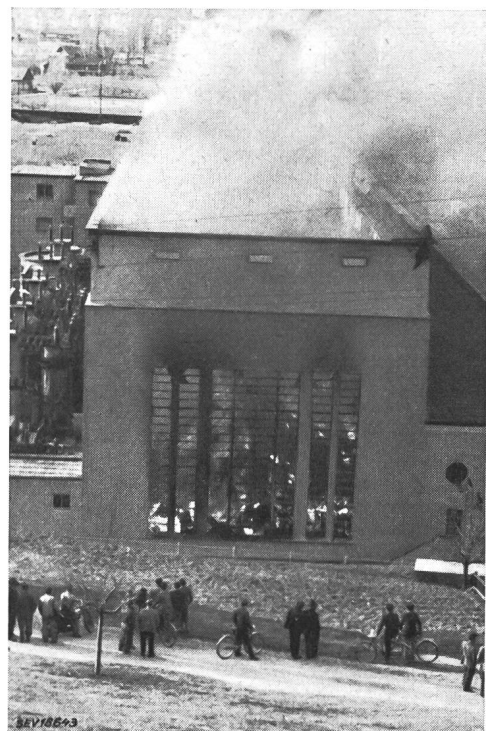
Fig. 3
Face sud de l'usine
Le toit s'est effondré sur les machines et l'incendie continue sous celui-ci

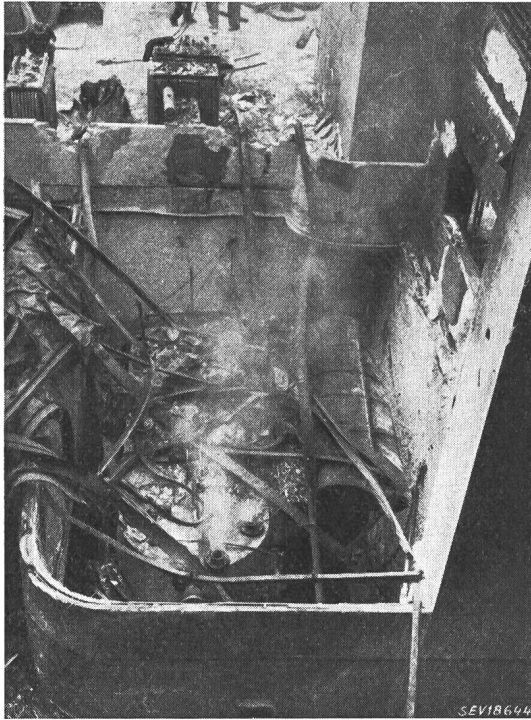
Fig. 4

latéraux de ce dernier furent arrachés et jetés au loin avec les 2000 kg d'huile qu'il contenait. Cette huile prit feu instantanément, entourant de flammes l'ouvrier qui, jetant sa lampe à souder, sauta du transformateur pour sortir en courant du local de décufrage, brûlant comme une torche. Malgré tous les soins qui lui furent prodigués il devait décéder à l'hôpital dans la nuit même, ensuite des graves brûlures subies. Le second ouvrier fut projeté de côté avec force par l'explosion mais, malgré le choc éprouvé, il réussit à sortir de la fosse de décufrage sans être brûlé. Ce n'est que par la suite, en voulant arracher les habits en feu de son camarade, qu'il se brûla à la main gauche, heureusement non gravement.

Le transformateur cause de l'incendie dans la fosse de décufrage

A droite le conservateur d'huile défoncé, par-dessus le tout les fers tordus de la charpente du toit

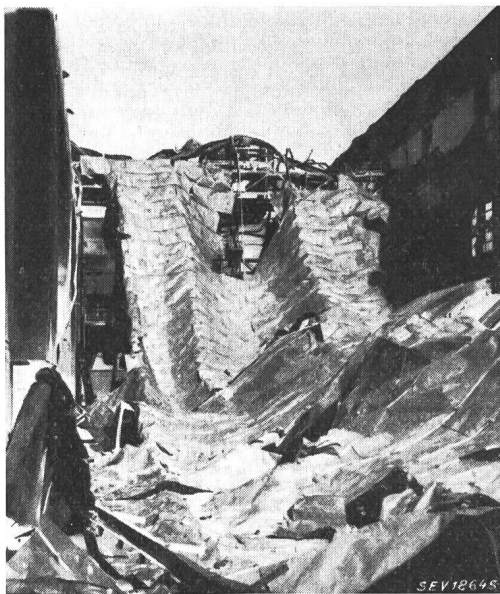
Fig. 5

La salle des machines

Le toit effondré à l'avant-plan sur les machines et à l'arrière sur un des ponts-roulants

Mais le toit de l'usine avait pris feu à son tour. Constitué par une couverture de tôle de cuivre placée sur un voligeage de bois, il reposait sur des fermes métalliques à la partie inférieure desquelles un plancher de bois supportant un faux plafond en planches de gypse était fixé (Fig. 13). Ce dernier, bien que placé à 13 m environ au-dessus du transformateur en flammes, fut vite détruit sous l'effet de l'intense chaleur dégagée, et l'incendie se communiqua alors avec une rapidité foudroyante à toute la toiture (Fig. 1). Les éléments de la charpente métallique ne tardèrent pas à se ramollir, à se déformer et à se tordre, ce qui amena vers 16.30 h l'effondrement de la toiture au complet dans la salle des machines. La couverture en tôle de cuivre tomba d'une seule pièce (Fig. 5). Au-dessus des deux groupes générateurs principaux les plus rap-

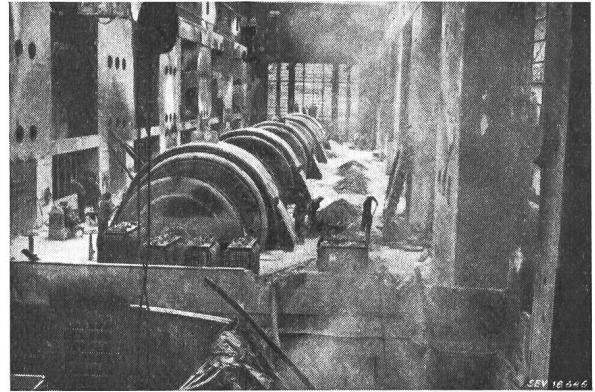
Fig. 6

La salle des machines

Vue contre le sud avec tous les groupes, tout devant la fosse de décufrage

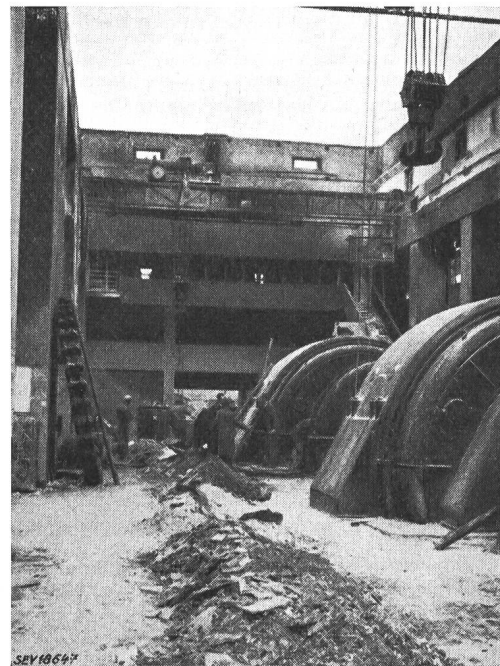
Fig. 7

La salle des machines

Vue contre le nord avec les groupes qui ont le moins souffert; dans le fond, à mi-hauteur, la salle de commande

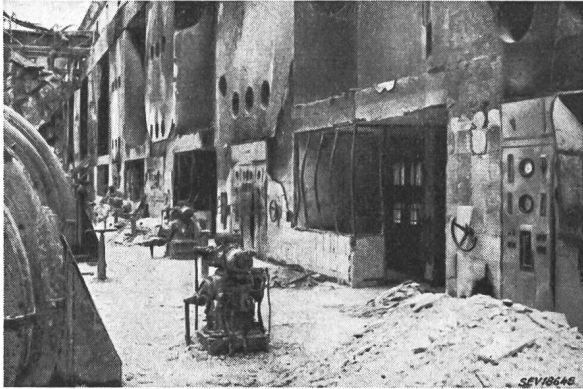
Fig. 8

La salle des machines

La paroi avec les tableaux des groupes et, devant ceux-ci, les régulateurs des turbines

fissures à l'une ou l'autre bêche de turbine; par contre les régulateurs, par suite de l'huile qu'ils contenaient et qui s'était enflammée, étaient devenus inutilisables; les tableaux faisant face à chaque groupe étaient entièrement détruits. Les deux alter-

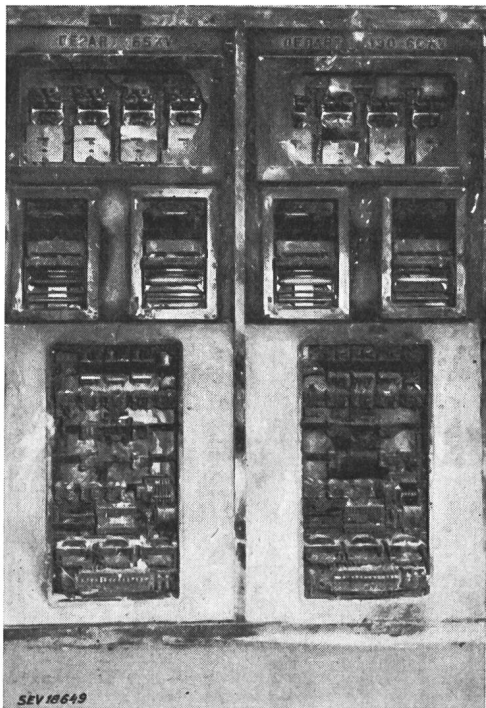
Fig. 9

La salle de commande

Tableau de la salle de commande

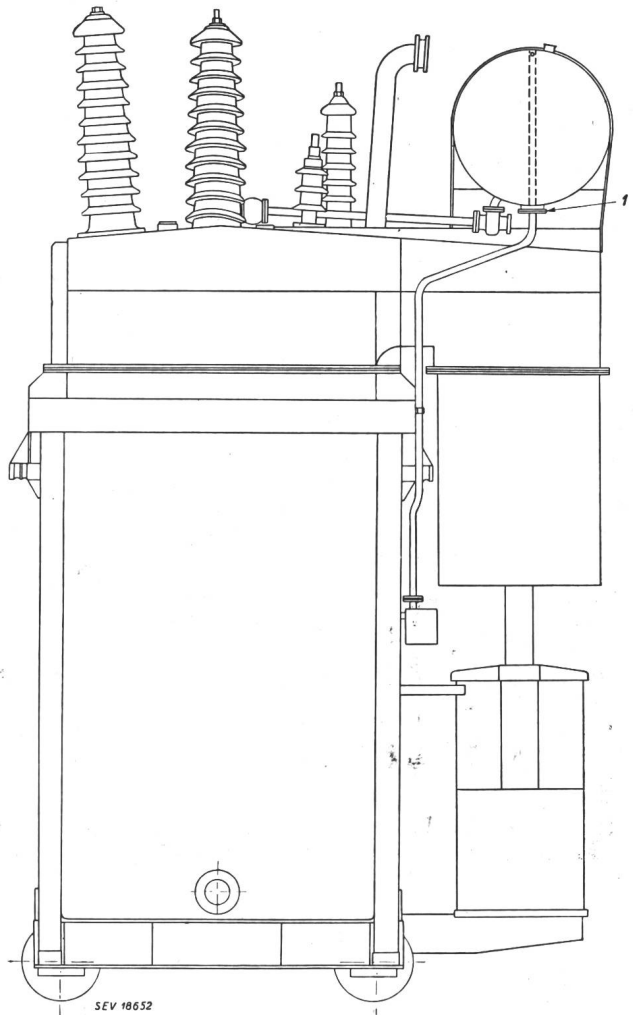
Fig. 12

d'huile, l'autre s'attaquait au démontage de la conduite d'aération du conservateur d'huile, formée de deux parties raccordées par un joint à brides placé immédiatement en-dessous du conservateur (Fig. 12). La partie supérieure de la conduite monte dans le conservateur jusqu'au haut de celui-ci; elle est percée à cette extrémité de deux trous d'aération. La partie inférieure descend extérieurement le long de la cuve du transformateur, pour aboutir au dessiccateur d'air fixé à mi-hauteur de celle-ci. Pour décoller les brides du joint de la conduite, l'ouvrier le chauffa avec une lampe à souder de 1 litre. A ce moment, il était 15.05 h., une explosion formidable se produisit, vraisemblablement par l'inflammation d'un mélange détonnant formé par de l'air et de l'acétylène dont une faible quantité avait dû rester dans la conduite d'aération et la partie supérieure du conservateur d'huile. Les deux fonds

Dessin du transformateur incendié

1 bride qui a été chauffée
