**Artikel:** Unterwasser-Korrosionsversuche mit verzinkten Blechen  
**Autor:** Friedli, J.  
**DOI:** <https://doi.org/10.5169/seals-1057912>

### Unterwasser-Korrosionsversuche mit verzinkten Blechen

Von J. Friedli, Zürich

Es wird über Korrosionsversuche mit vollbad- und spritzverzinkten Eisenblechen berichtet, die auf 5 verschiedenen Versuchsstationen während 6 bzw. 7 Jahren der natürlichen Beanspruchung durch strömendes Flusswasser ausgesetzt waren, wobei eine erste Serie von Blechen dauernd im Wasser lagerte, während eine zweite Serie von Blechen sich abwechselungsweise 3 Wochen im Wasser und 1 Woche an der Luft befand. Es wird festgestellt, dass sowohl die Vollbadverzinkung als auch die Spritzverzinkung, sofern der Zinküberzug durchwegs eine genügende Dicke aufweist, sich gegenüber dem Wasser der 5 Versuchsstationen durch eine bemerkenswerte rostschützende Wirkung auszeichnet, die durch einen zusätzlichen Schutzanstrich auf Chlorkautschuk- oder Bitumenbasis noch wesentlich erhöht und verlängert werden kann. Abschliessend werden Objekte genannt, bei denen ein solcher Korrosionsschutz bereits mit gutem Erfolg zur praktischen Anwendung gekommen ist.

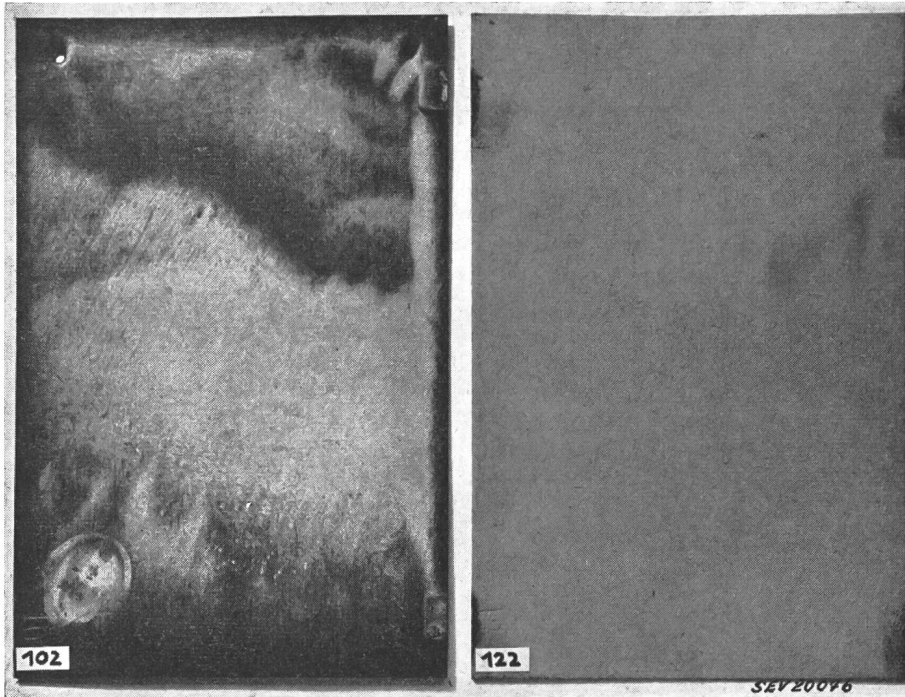
Fig. 1  
Bleche der Versuchsstation Dietikon  
(7 Jahre Pendelwässerung)  
a Nr. 102 (vollbadverzinkt), vereinzelte Rostpunkte  
b Nr. 122 (spritzverzinkt), keine Rostbildungen

Im Gegensatz zu den dauernd im Wasser gelagerten Blechen befanden sich die pendelnd geprüften Bleche allgemein in einem bessern Zustand. Das vollbadverzinkte Blech Nr. 92 und die spritzverzinkten Bleche Nrn. 112 (mit Anstrich) und 132 (ohne Anstrich) mit einem ursprünglichen Zinkauftrag von 371, 442 bzw. 642 g/m<sup>2</sup> zeigten lediglich Spuren

von Rost (einzelne Rostpunkte). Alle übrigen Bleche waren noch ohne Rostbildungen (Fig. 1). Bei den Blechen Nrn. 112 und 142 war der Anstrich weitgehend abgetragen.

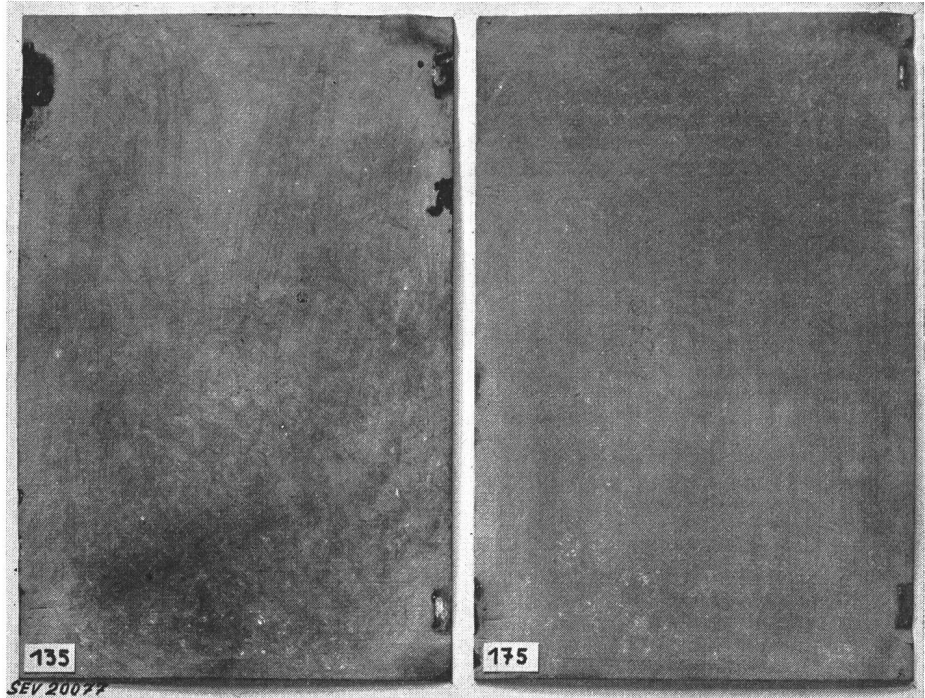
wiesen auf ihrer Kuppe einen feinen Riss auf. Verschiedentlich war an solchen Stellen bereits der Grundwerkstoff leicht angegriffen und zeigte schwache Rostansätze. In verschiedenen äusserlich noch geschlossen erscheinenden Erhöhungen waren Zersetzungserzeugnisse des Zinkes zu finden. Ob diese lokalen Veränderungen im Zinküberzug auf primäre Unregelmässigkeiten im Belag oder auf biologische Vorgänge in einzelnen seiner Poren zurückzuführen sind, konnte nicht eindeutig abgeklärt werden. Da die blasenartigen Erhöhungen haupt-

sächlich bei Blechen mit starkem Algenansatz auftraten, ist es nicht ausgeschlossen, dass tatsächlich biologische Vorgänge, die infolge der dabei entstehenden Kohlensäure eine korrosionsbeschleunigende Wirkung ausüben können, die Entstehung dieser Blasenbildungen begünstigt haben.

Fig. 2  
Bleche der Versuchsstation Beznau  
(7 Jahre Dauerwässerung)  
a Nr. 135 (spritzverzinkt),  
schwache Rostansätze  
auf der Rückseite  
b Nr. 175 (spritzverzinkt), keine  
Rostbildungen

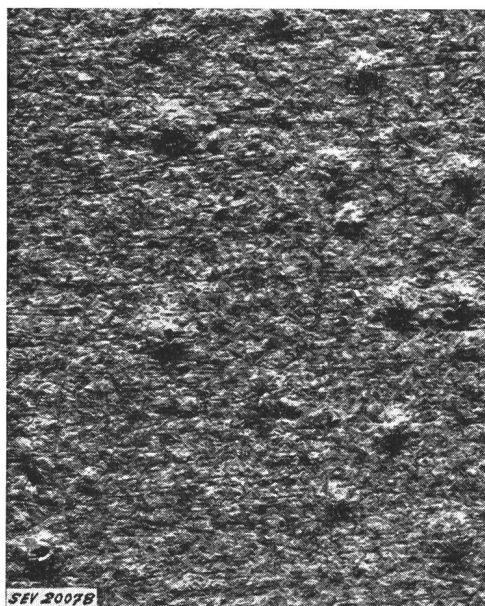
Fig. 3  
Spritzverzinktes Blech Nr. 135 der Versuchsstation Beznau  
(7 Jahre Dauerwässerung)  
Blasenbildungen im Überzug (Vergrößerung: 5fach)

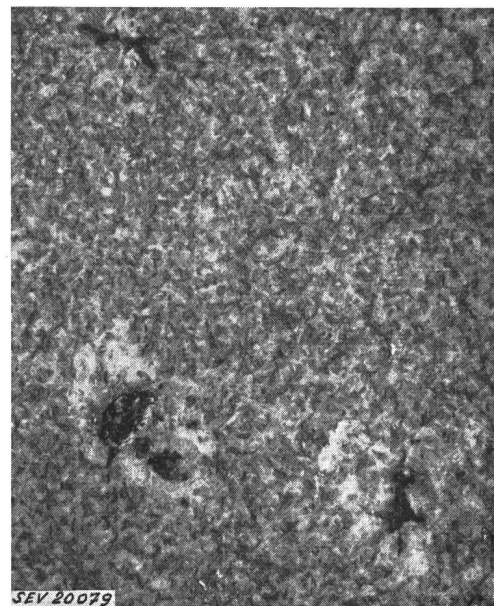
Fig. 4  
Spritzverzinktes Blech Nr. 135 der Versuchsstation Beznau  
(7 Jahre Dauerwässerung)  
Geöffnete Blasen mit Rostansätzen am Grunde  
(Vergrößerung 12fach)

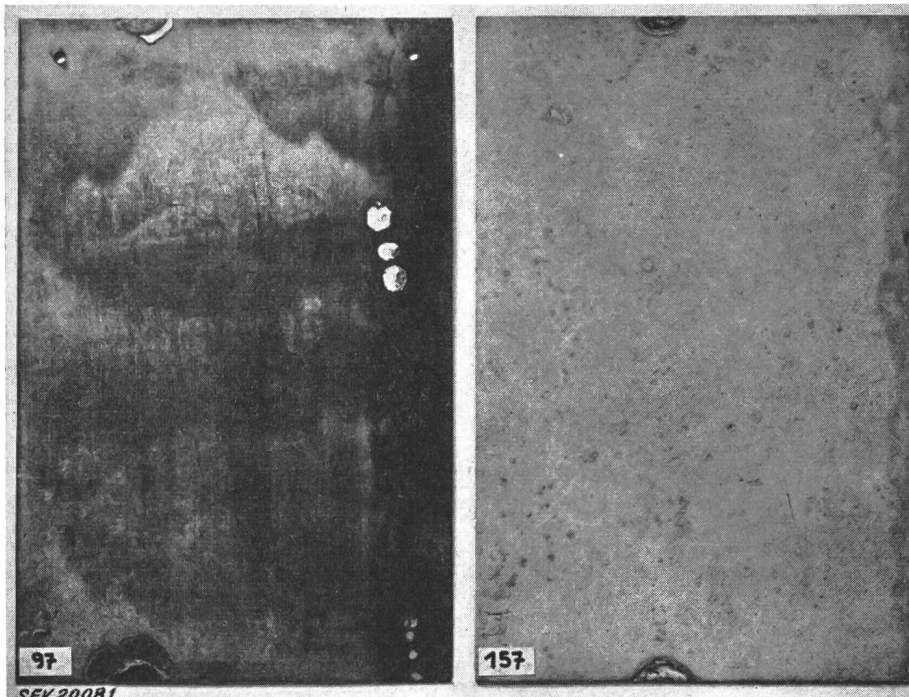
waren alle dauernd im Wasser gelagerten und alle pendelnd geprüften Bleche nach 7 Jahren noch *ohne* Rostbildung (Fig. 5 und 6). Im allgemeinen war auch, abgesehen vom eingetretenen Zinkverlust, der Überzug noch intakt. Einzig das dauernd im

Wasser gelagerte, spritzverzinkte Blech Nr. 157 wies im Überzug ähnliche blasenartige Erhöhungen auf, wie sie bei einzelnen Blechen der Station Beznau festgestellt wurden. Unter einzelnen dieser Blasen konnte wiederum leichte Rostbildung festgestellt werden.

Fig. 5  
 Bleche der Versuchsstation Mühleberg  
 (7 Jahre Dauerwässerung)  
 a Blech Nr. 97 (vollbadverzinkt), einzelne Anfressungen  
 b Blech Nr. 157 (spritzverzinkt), zahlreiche Blasenbildungen im Überzug

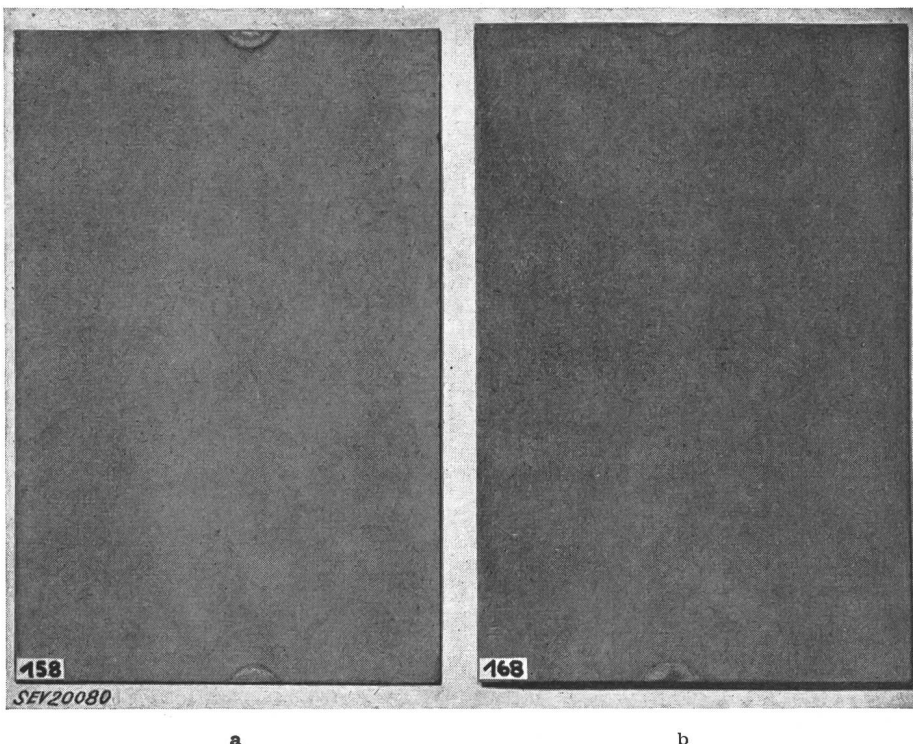
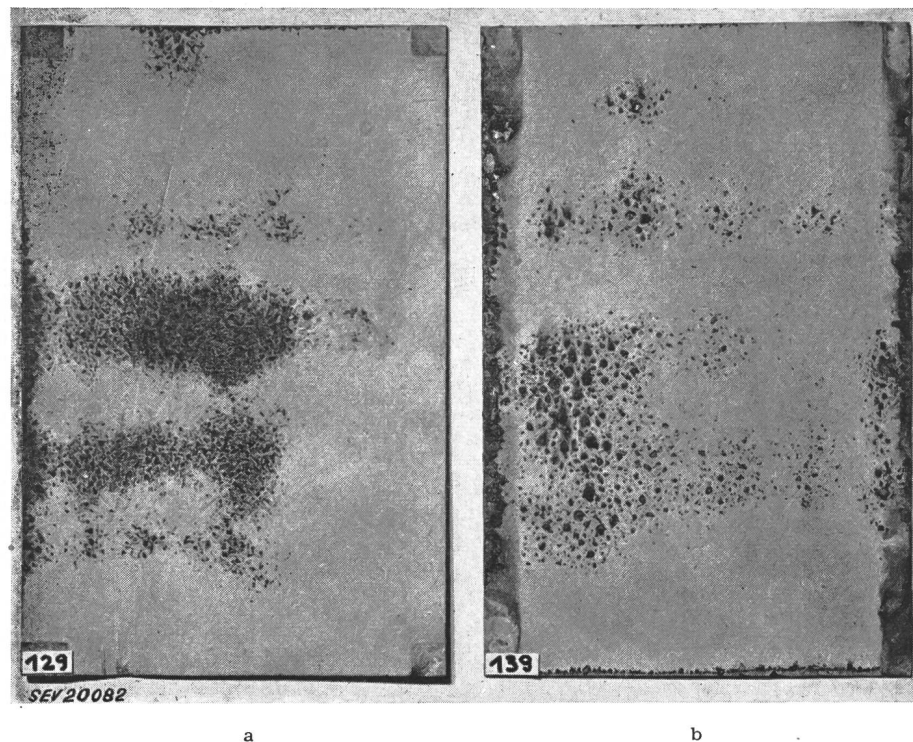
Fig. 6  
Spritzverzinkte Bleche Nrn. 158 (a)  
und 168 (b) der Versuchsstation  
Mühleberg  
(7 Jahre Pendelwässerung)  
Keine Rostbildungen

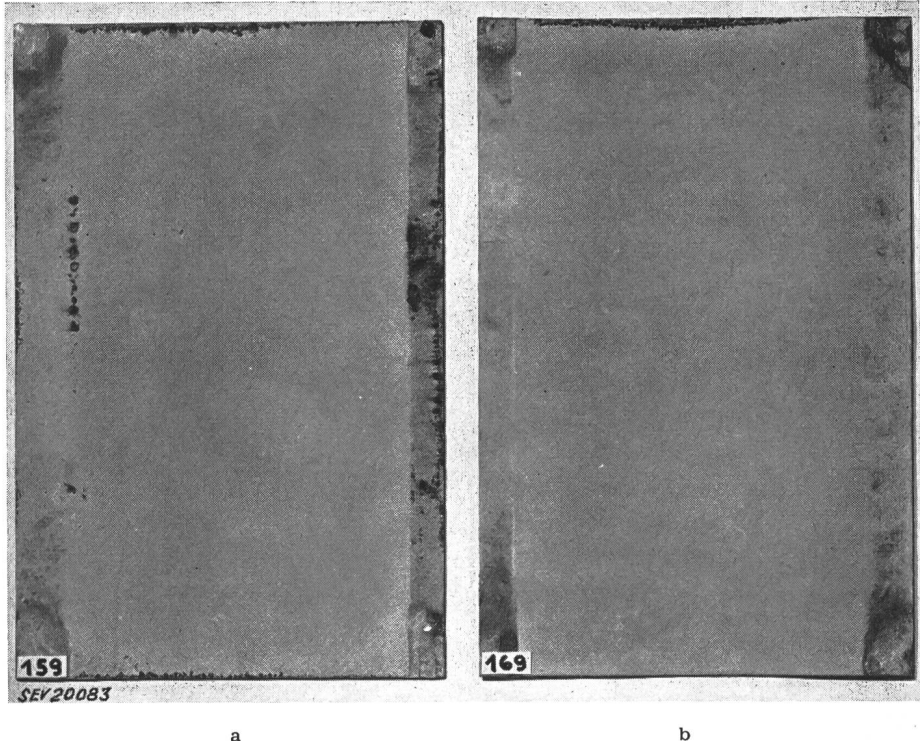
Fig. 8  
Spritzverzinkte Bleche Nrn. 159 (a) und 169 (b) der Versuchsstation Spiez  
(6 Jahre Dauerwässerung)  
Rostbildungen nur am Rand
