## Erfahrungen mit Spritzverzinkung an Stauweherschützen

Von F. W. Schweizer und G. Moll, Rheinfelden

Die Autoren beschreiben die Erfahrungen, die sie mit dem Rostschutz der 4 Hakenschützen des Rheinkraftwerkes Ryburg-Schwörstadt in zwei längeren Perioden gemacht haben. In der ersten Periode kamen nur Anstriche zur Anwendung, in der zweiten wurden die Schützen Nrn. 1 und 2 spritzverzinkt und mit zusätzlichen Anstrichen versehen.

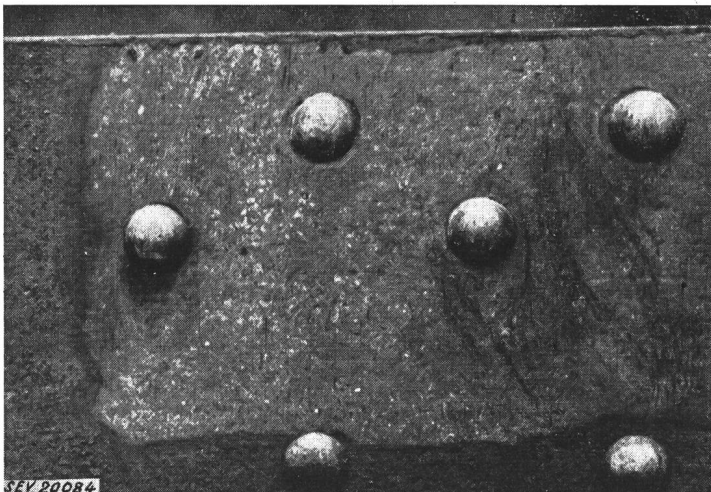
Fig. 1

Gurtenkonstruktion der gestrichenen  
Unterschütze in Wehröffnung 4  
Anstrich mit Roststellen durchsetzt

An den Weherschützen 3 und 4 sind die Anstriche nach rund 11 Jahren mehr oder weniger stark angegriffen. An Stellen, die häufiger Wasserreibung ausgesetzt sind, ist der Anstrich überhaupt verschwunden, und es zeigen sich ausgedehnte Rostbildungen. Aber auch an Konstruktionsteilen, die weniger vom strömenden Wasser erreicht werden, ist der Anstrich mit vielen kleinen Roststellen

durchsetzt (Fig. 1). Eine vollständige Erneuerung des Korrosionsschutzes wird bei beiden Schützen in voraussichtlich 2 bis 3 Jahren wieder fällig sein.

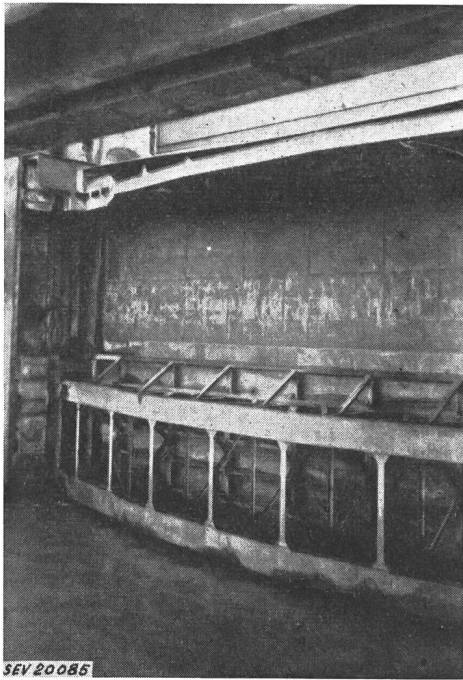
Fig. 2  
Ansicht der verzinkten Wehrschütze 1  
Deckanstrich teilweise weggespült, helle Zinkschicht  
stellenweise freigelegt

Im Gegensatz hiezu zeigen die beiden verzinkten Wehrverschlüsse 1 und 2 nach etwa 10jährigem Betrieb noch keinerlei Roststellen. Wohl sind die Deckanstriche an Stellen, die häufig der mecha-

nischen Einwirkung des Wasserstrahles ausgesetzt sind, einer Abnutzung unterworfen (Fig. 2). Die zum Vorschein kommende helle Zinkschicht kann

jedoch ohne grosse Reinigungsarbeiten in kürzeren Zeitabschnitten mit einem geeigneten Anstrichmittel wieder gedeckt werden. Bei jährlichen Revisionen erfordern diese Ausbesserungsarbeiten einen verhältnismässig geringen Zeit- und Materialaufwand. Konstruktionsteile, deren Anstrich nicht durch strömendes Wasser mechanisch angegriffen wird, überziehen sich im ruhenden Wasser oder in der Wechselzone Wasser-Luft mit einer Schlamm- und Algenschicht. Fig. 3 zeigt eine Stelle der Gurte der Unterschütze 2, an welcher diese Schlamm- und Algenschicht teilweise entfernt worden ist. Der Schutzanstrich ist noch erhalten, ebenso die Zinkschicht, die an der betreffenden Stelle mit einem Schaber freigelegt worden ist.

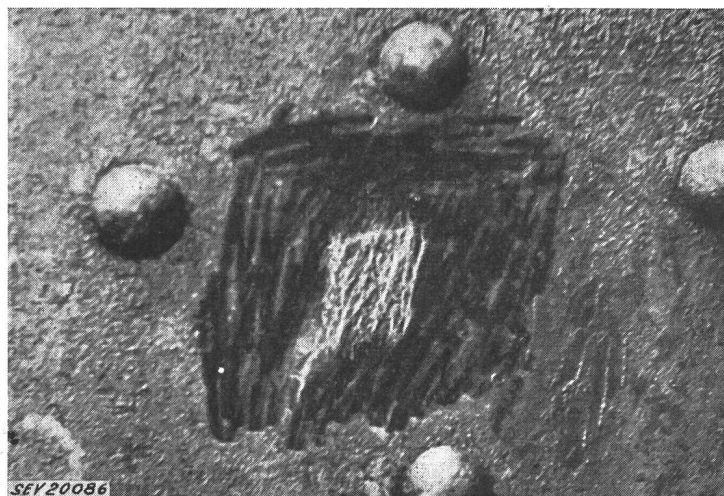
Fig. 3

Gurtenkonstruktion der verzinkten Unterschütze  
in Wehröffnung 2

Schlamm- und Algenschicht teilweise entfernt, in der Mitte  
Zinkschicht durch Abschaben des Anstriches  
freigelegt. Anstrich und Zinkschicht gut erhalten
