**Artikel:** Erfahrungen der EKZ mit dem Unterwasserrostschutz  
**Autor:** Wüger, H.  
**DOI:** <https://doi.org/10.5169/seals-1057915>

## Erfahrungen der EKZ mit dem Unterwasserrostschutz

Von H. Wüger, Zürich

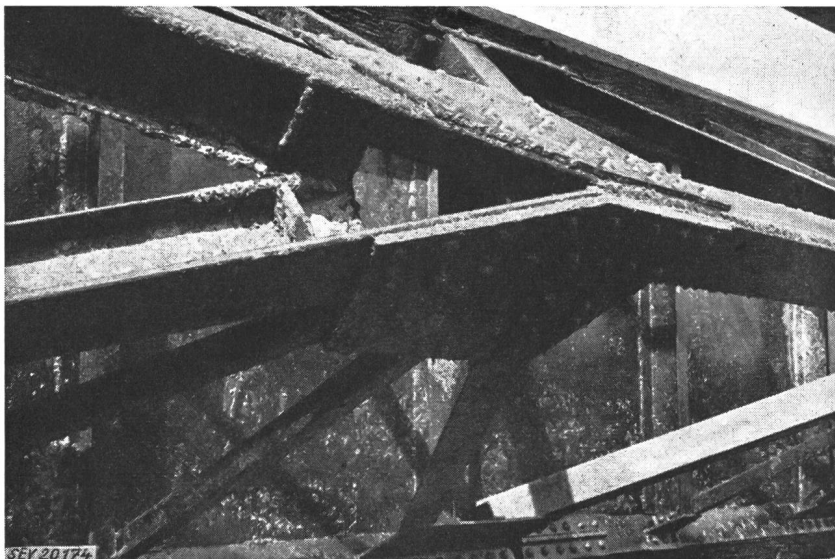
Fig. 1

Rostbildung an den Dreigurt-Schützen  
des Werkes Dietikon  
nach 8½ Betriebsjahren  
Aufnahme vom 28. Mai 1941

nisch geklärten Abwasser der Stadt Zürich, Abwasser des Gaswerkes und der verschiedenen Industrien (darunter eine grosse Färberei) so arg verschmutzt, dass ihr Wasser chemisch stark aggressiv ist, besonders im linksufrigen Stromstrich, weil zufällig alle Abwasser am linken Ufer eingeleitet werden. Ende September 1935 erhielten wir von der EMPA auf Grund einer 20wöchigen Beobachtungszeit einen

Schützenanstriche war zu dieser Zeit schon sehr schlecht. Die Notizen darüber lauten wie folgt:

«Der Anstrich ist nur sehr dünn. Die Maserung ist kaum mehr zu erkennen. Alle Flächen (Bleche, Winkel) sind von zahlreichen Rostbeulen besetzt. Zum Teil sind die Rostnarben schon 1/2 mm tief. Es scheint, dass die Algen-schicht den Anstrich etwas schützt.»

man sich im Jahre 1940 zu einer schon beim Bau des Werkes in Erwägung gezogenen Höherstauung, die durch die Änderungen von 1936 vorbereitet war. Bei den hierfür nötigen Arbeiten an den Schützen zeigte sich, dass man sofort zur Erneuerung der Anstriche schreiten musste. Keines der damals bekannten Anstrichmittel bot aber Ge-

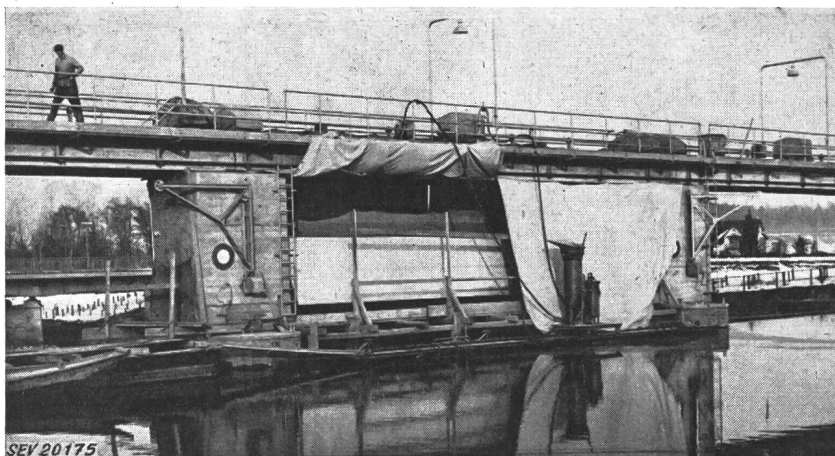
Fig. 2

Installationen zum Sandstrahlen am  
Wehr Dietikon  
Aufnahme vom 2. Juni 1942

währ für eine längere Lebensdauer. Die Fabrikanten waren nicht gewillt, längere Garantien zu übernehmen und auch die Fachleute der EMPA konnten keine zuverlässigen Richtlinien erteilen. Daher entschloss man sich zu einem weiteren praktischen Versuch. Alle vier Schützen wurden nacheinander mit Sandstrahl gründlich gereinigt und erhielten alsdann von einander abweichende Anstriche, wie sie in Tabelle I angegeben sind. Die Zinkschichtdicken der Schützen 2 und 3 wurden mit dem Magnus-Dickenmesser geprüft.
