Eine Gewitterstörung in der Unterstation Bätterkinden der Bernischen Kraftwerke A.-G. (BKW)

Kurze Beschreibung der Entstehung und der Auswirkungen

Von K. Berger, Zürich

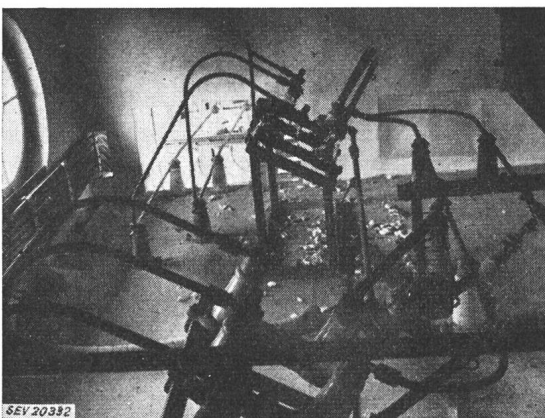
Fig. 2
Zerstörte Trenner und Kabel im 2. Stock der Transformatorstation

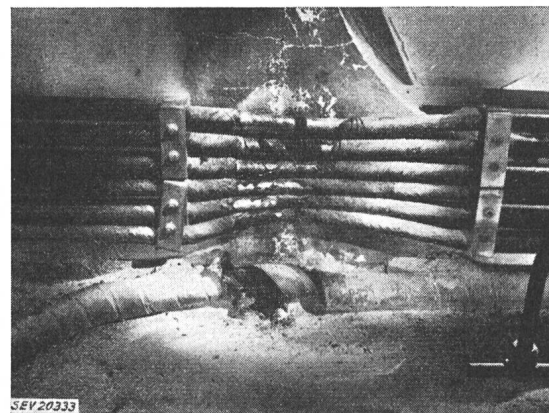
Schalter 6 blieb intakt); das Kabel 5 [Es entstanden explosionsartig 4 Löcher, wobei aus deren einem ein Stück Kabelader von 1,5 m Länge herausgeschleudert wurde (Kabelquerschnitt 25 mm² Cu)]; die Trenner 4a und 4b; die als Kabel ausgebildeten 16-kV-Verbindungen 13 von der Sammelschiene bis zu den Schaltern der 16-kV-Freileitungen 14; rund 100 Fensterscheiben, welche im Schaltheus von innen

Fig. 3
Details der zerstörten Kabel
In Fig. 2 befinden sich die Kabel am linken Bildrand

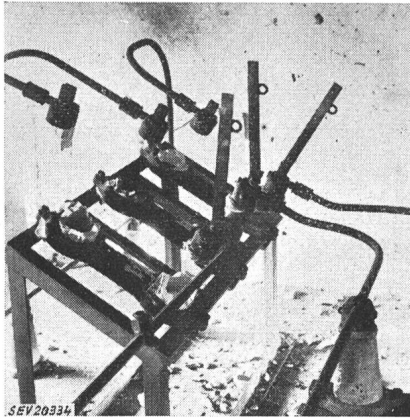
Fig. 4
Zerstörter 16-kV-Trenner im 2. Stock der
Transformatorstation

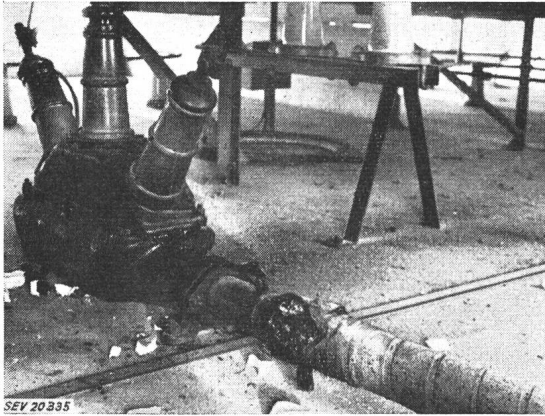
Fig. 5
Endverschluss des 16-kV-Verbindungskabels im 2. Stock
der Transformatorstation
Kabel beim Endverschluss explosionsartig zerstört

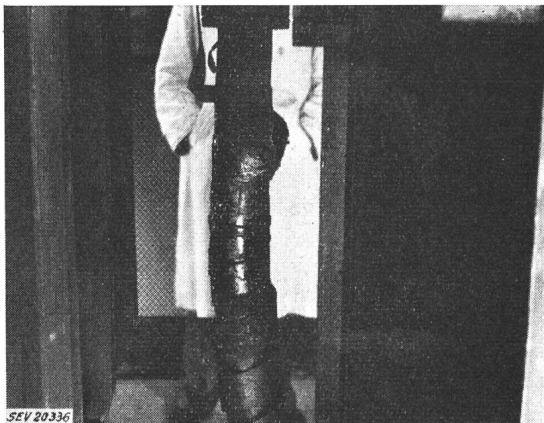
Fig. 6
16-kV-Verbindungskabel im 1. Stock der Umformerstation
Loch im Kabel unterhalb des Endverschlusses

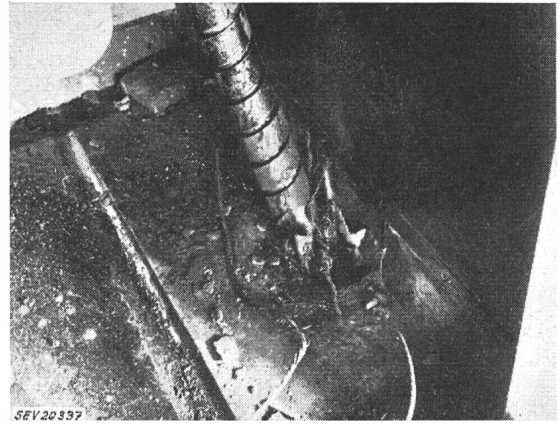
Fig. 7
16-kV-Kabel wie in Fig. 6
Loch beim Austritt aus dem Fussboden
Am Boden liegend ca. 1,5 m durch den Explosionsdruck
herausgerissene Kabelader

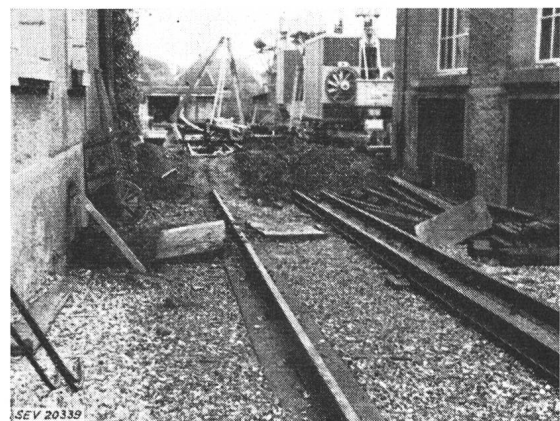
Fig. 9
In der Bildmitte Kabelkanal zwischen Umformer- und
Transformatorstation mit den abgehobenen Abdeckplatten

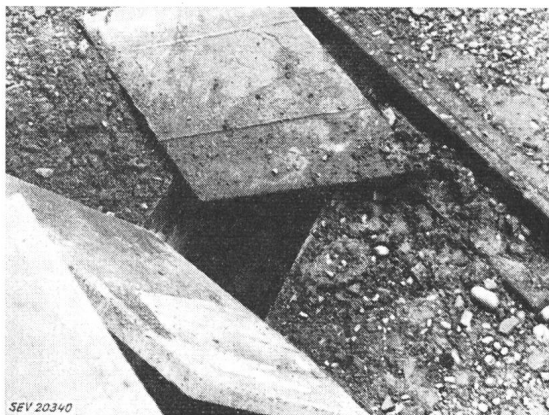
Fig. 10
Abgehobene Abdeckplatten des Kabelkanals
Gewicht pro Stück ca. 25 kg

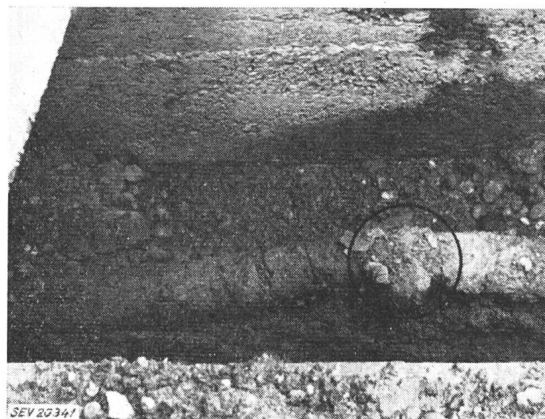
der im 1. Stock des Maschinenhauses befindliche Teil. Dorthin floss infolge des entstehenden zwei-poligen Erdkurzschlusses ein Kurzschlußstrom von rund 7000 A. Diesem Strom war das Kabel 5 (25 mm² Cu) nicht gewachsen. Noch bevor die Ein-

stellzeit der Relais des Schalters 6 abgelaufen war, schmolzen die 2 den Kurzschlußstrom führenden Leiter und zwar zunächst an einzelnen Stellen. Im Kabel 5 müssen dadurch weitere Kurzschlüsse aufgetreten sein, so dass die Relais des Schalters 6 abfielen. Bis hierauf die Relais zu den Schaltern 3a und 3b mit 3 s Auslösezeit abgelaufen waren, *explodierte* das Kabel 5 an verschiedenen Stellen, wobei die Umgebung des Kabels 5 im Gebäude und im

Fig. 11
16-kV-Verbindungskabel im Kanal zwischen den Gebäuden
Das Kabel ist verbogen und weist seitwärts (im Kreis) ein Loch auf
