Mise sous 800 V, courant continu, d'un réseau à basse tension par la ligne de contact d'un chemin de fer

Communication de l'Inspectorat des installations à courant fort (Ch. Ammann)

Lors du redressement d'un poteau d'une ligne à basse tension, le raccord placé dans un fil de phase de la portée adjacente, qui surplombe un chemin de fer électrique (courant continu 800 V), céda et le conducteur tomba sur la ligne du chemin de fer. L'injection du courant continu dans le réseau de distribution provoqua de nombreux dégâts dans des installations intérieures. L'auteur décrit les causes de cet incident.

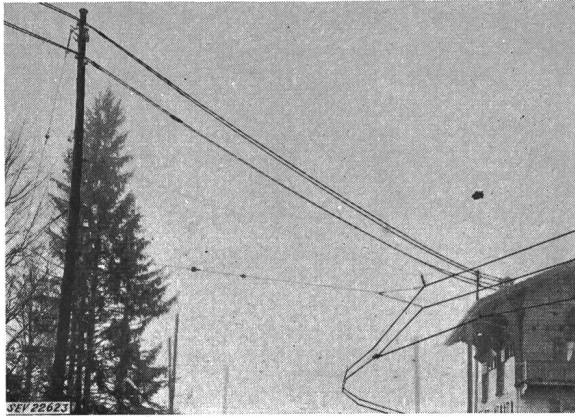
Fig. 1

passé un chemin de fer électrique à courant continu 800 V. La ligne aérienne croise en biais ce chemin de fer et sa ligne de contact (fig. 1). Dans la portée, longue d'environ 35 m, qui surplombe le chemin de fer, les conducteurs aériens étaient constitués par des fils en cuivre de 4 mm de diamètre.

Vue du croisement des lignes

A gauche: le poteau à redresser, dont la ligne avec les raccords part à droite.

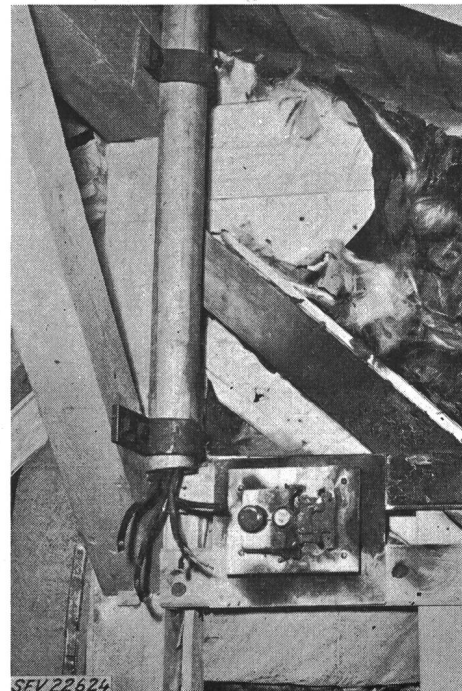
Fig. 2

Le potentiel de la ligne de contact du chemin de fer est de 800 V à vide. Or, le courant de court-circuit a atteint une valeur très élevée, comme le montrent les dégâts constatés (fig. 2 et 3), car l'inductivité des bobines de tension des compteurs et autres appareils n'opposa pas une résistance effective au passage d'un courant continu. En outre, des surtensions paraissent avoir surgi aux déclenchements des disjoncteurs automatiques du chemin de fer; ce sont elles qui, probablement, démolirent le parafoudre dans la station transformatrice.

Coupe-circuit principal dans un chalet

A l'emplacement du fusible correspondant à la phase qui fut le siège de la surtension, les pièces de contact et la porcelaine ont fondu

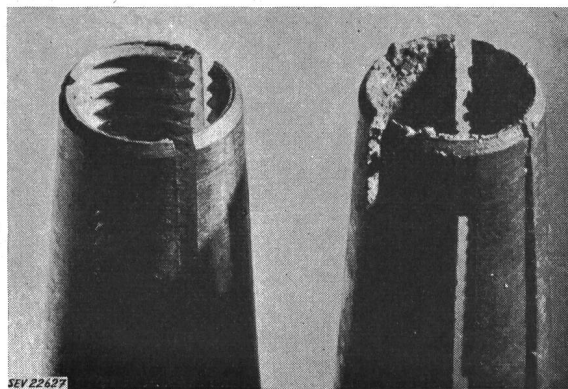
Fig. 5

Le raccord qui fut à l'origine de l'incident a été démonté. Toutes les pièces qui le constituent sont en parfait état, à l'exception du cône intérieur se trouvant du côté où le conducteur glissa. Ce cône en bronze est à tel point corrodé que les striures intérieures ne sont presque plus visibles (fig. 4 et 5). Le conducteur n'était donc plus convenablement serré dans le raccord, ce qui explique qu'il ait glissé hors

de celui-ci sous l'effet d'une faible surcharge. Comme le cône est en bronze, sa corrosion n'a pas pu provenir d'une oxydation; elle fut due probablement à un échauffement excessif provenant d'un

mauvais contact. Probablement l'extrémité du fil n'a pas été soigneusement apprêtée (par suppression des bavures) avant son introduction dans le cône.

Cônes du raccord défectueux
(agrandissement)

A gauche: cône en bon état; à droite: cône corrodé
