Artikel: Rasche Alterung der Kabelmäntel durch häufig wechselnde Belastungen in Papierbleikabeln des Typs B
Autor: Mürner, E.
DOI: <https://doi.org/10.5169/seals-1059097>

Rasche Alterung der Kabelmäntel durch häufig wechselnde Belastungen in Papierbleikabeln des Typs B

Von E. Mürner, Zürich

Es werden Beobachtungen über rasche Alterung der Bleimäntel von Starkstromkabeln beschrieben. Grosse Belastungswechsel, die sich häufig wiederholen, fördern diese Alterung. Die Herabsetzung der Beanspruchung wird da empfohlen, wo häufige grosse Belastungswechsel grosse und rasche Temperaturschwankungen in den Kabeln verursachen.

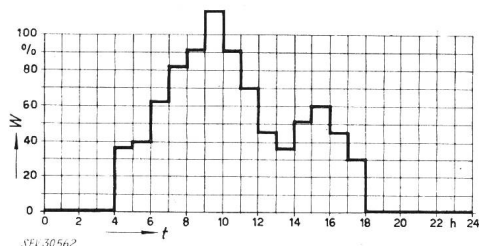
Fig. 2
Kabelbelastung durch Elektrokessel
W Belastung; t Zeit

Das zweite Hochspannungskabel diente der Energieabgabe an einen Elektrokessel, dessen Belastungsverlauf Fig. 2 zeigt: Die Belastungen schwankten täglich

z. T. mehrmals zwischen 0 und Vollast so, dass auch die Erwärmung und Abkühlung und damit die Ausdehnung der Kabel weitgehend den Laständerungen folgten. Aus den sich hiedurch stets wiederholenden Materialspannungen ermüdete das Blei; es wurde kör-

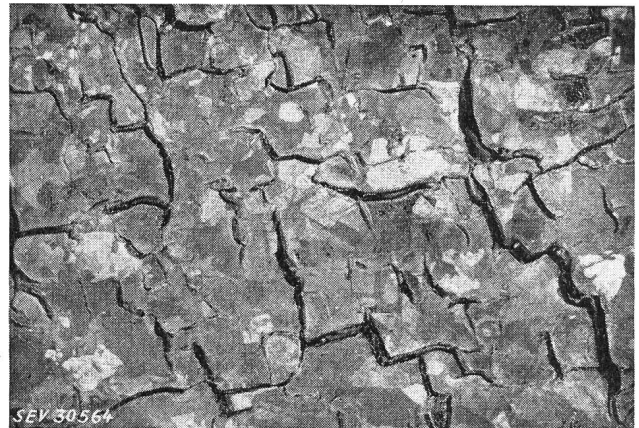
nig, brüchig und es bildeten sich Risse, wie sie die Fig. 3 und 4 zeigen.

Die Feststellungen ergeben einen direkten Zusammenhang der Alterung des Bleimantels mit der Häufigkeit des Belastungswechsels. Die dadurch entstehenden Materialspannungen wachsen besonders in der Querrichtung des Kabels proportional mit dem Kabeldurchmesser.

Fig. 4
Bleimantel-Zersetzung
an einem $12\text{-kV-Kabel } 3 \times 185 \text{ mm}^2$ (vergrössert)

Möglichst ausgeglichene Dauerbelastungen, die in normal verlegten Hochspannungskabeln Übertemperaturen bis 25°C und in Niederspannungskabeln bis 35°C verursachen, führen kaum zu Bleierzersetzungen dieser Art während einer Betriebsdauer von 50 Jahren. Demgegenüber führen solche Beanspruchungen dort, wo sie häufig so wechseln, dass sich die im Kabel entstehende Übertemperatur zwischen 0 und 25°C bzw. 35°C bewegt, zur allzu raschen Alterung der Kabelbleimäntel. In solchen Fällen ist für die Erhaltung der Kabel in gutem Zustand, die Spitzenlast so zu reduzieren, dass die aus ihr erwachsende Übertemperatur 25°C nicht erreicht. Andererseits ist mit Rücksicht auf die Erhaltung einwandfreier Kabelnetze und deren Betriebssicherheit eine möglichst ausgeglichene Belastung anzustreben. Die ausgedehnte Lastverteilung begünstigt zudem die Spannungshaltung und besonders die wirtschaftliche Erstellung und Ausnützung der Versorgungsanlagen auch ausserhalb dem Leitungsbereich.
