**Artikel:** Versuch über das Verhalten der Blechlaffeten der gezogenen  
Vierpfünder Kanonen gegen feindliche Geschosse am Schluss der  
Artillerie-Offiziersaspirantenschule 1863 in Thun

**Versuch über das Verhalten  
der Blechlaffeten der gezogenen Vierpfünder Ka-  
nonen gegen feindliche Geschosse am Schluß der  
Artillerie-Offiziersaspirantenschule 1863  
in Thun.**

(Mit einer lithogr. Zeichnung.)

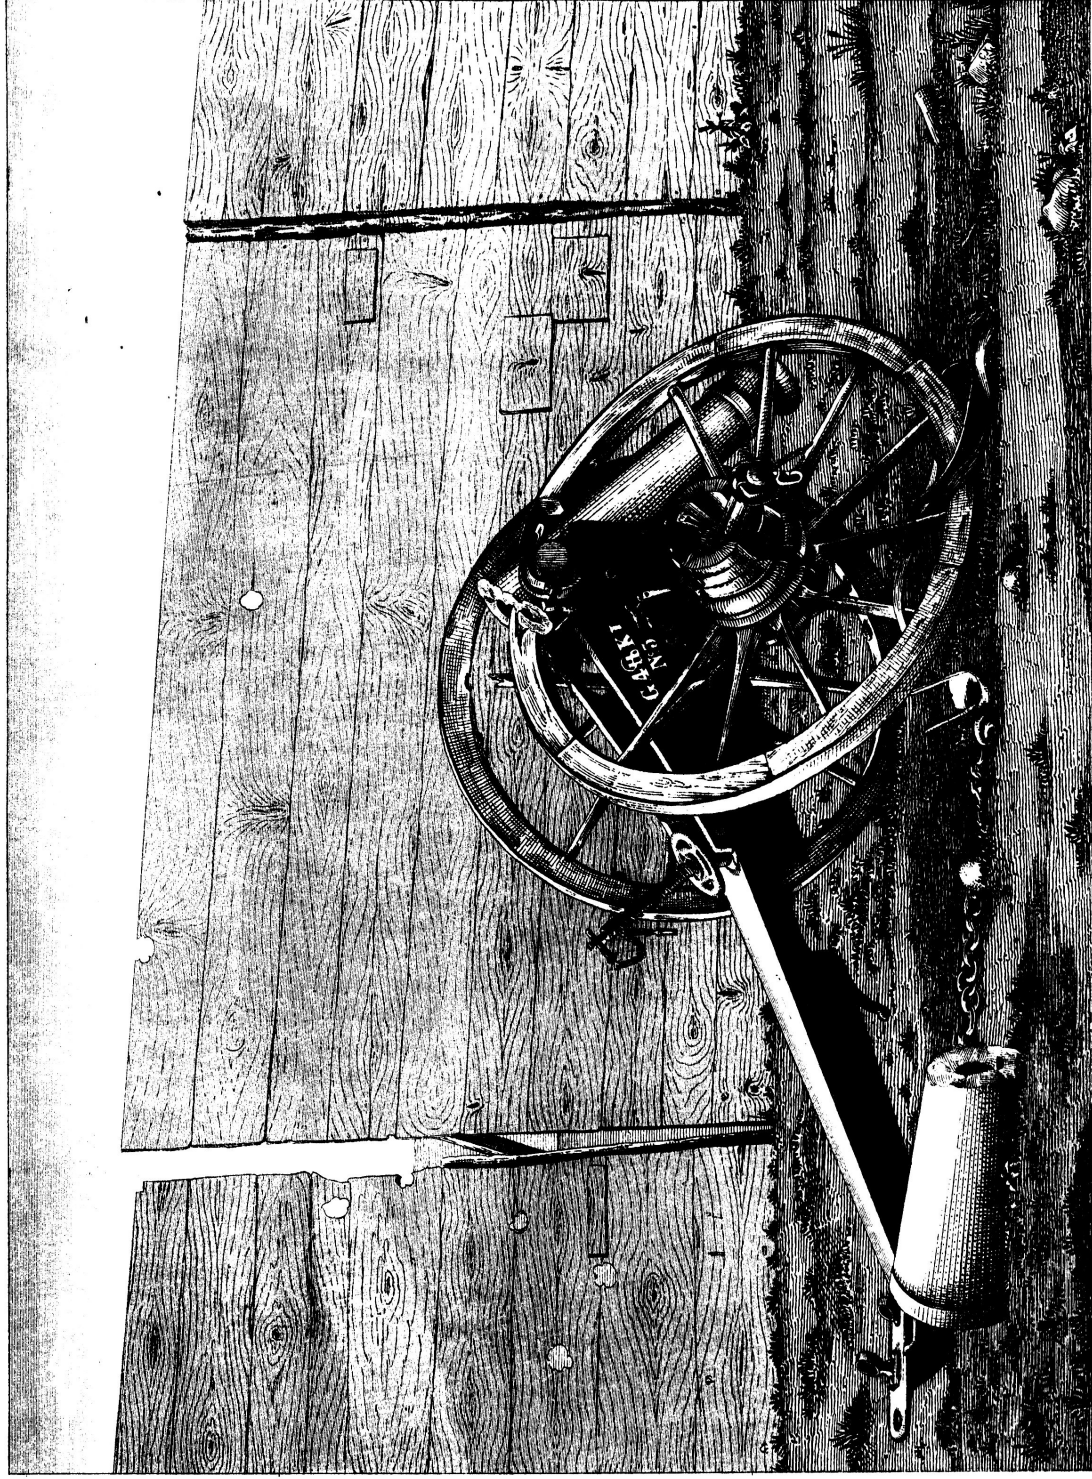
Es geschahen 10 Schüsse, worunter 4 Treffer. Beim dritten Schuß wird der Radreif des rechten Rades getroffen, ein Stück von 4 Zoll Länge weggeschlagen und die entsprechende Felge und Speiche etwas beschädigt.

Die Kugel des fünften Schusses trifft den Laffetenbaum 3 Fuß von der Achse entfernt, schlägt die beiden Seitenwände nebst den Bandeisen auf eine Breite von fast einem Fuße durch, splittert ein ganz kleines Stück ab, und legt den Rest des Bleches auf die innere Seite des rechten und äußere des linken

Seitenbleches um. Die Seitenbleche behielten blos noch eine Höhe von  $2\frac{1}{2}$  Zollen. Gleichzeitig wurde der hintere Ladzeughacken weggerissen. Das Deckblech des Laffetenbaums wurde etwas gebogen, jedoch spielt die Seiten-Richtvorrichtung ganz wie zuvor. Ein hölzerner Laffetenbaum wäre durch diesen Schuß unbedingt zersplittert und unbrauchbar geworden.

Der neunte Schuß schlägt 1 Zoll hinter der rechten Tragpfanne in den eisernen Rahmen des Richtgestells, zerdrückt den Rahmen beim Kinn, schlägt das aufgelegte 6-z Rohr zwei Zolle hinter den Tragzapfen vollständig entzwei, so daß das Bodenstück rückwärts neben den Laffetenschweif zu Boden fällt, das Kopfstück des Rohres nach vorn sich auf die Stirne des Laffetenbaums senkt.

Durch die Erschütterung des Rohres fiel die Traube desselben ganz ab. Die 6-z Kugel selbst zerschellt bei dem Anprallen und schleudert die Splitter bis 70 Schritte seitwärts. Die Tragpfanne und die Höhenrichtschraube bleiben unverseht, die Pfannendeckel werden etwas aufgebogen.

Beim zehnten Schuß schlägt die Kugel gerade ob der Linsenscheibe des rechten Rades ein, die Nabe der ganzen Länge nach in mehrere Stücke zerreißend, und zwei Speichen zersplittert, die äußern Schmier- und Speichenringe werden zersprengt und die Kugel geht durch beide Laffetenwände durch, zerreißt noch eine Speiche des linken Rades. In den beiden Laffetenwänden wird das Blech in ziemlich runden Löchern durchbohrt ohne zu splitttern, sondern der innere Rand blos umgebogen. Beide so durchgeschlagenen Laffetenwände waren noch vollkommen brauchbar, und dem Richtgestell noch ohne irgend welchen Anstand die Seitenrichtung zu ertheilen möglich, obschon es mehrere gewaltige Schläge zu ertragen hatte. Hölzerne Laffetenwände würden durch einen solchen Schuß zertrümmert worden sein.

In diesem Zustande wurde nun die Laffete photographirt und die mitfolgende lithographirte Zeichnung erhalten.
