Zeitschrift: Archäologie und Denkmalpflege im Kanton Solothurn
Herausgeber: Amt für Denkmalpflege und Archäologie des Kantons Solothurn
Band: 14 (2009)

Solothurn, Riedholzturm, Untersuchung und Teilsanierung des Fassadenmauerwerks

URS BERTSCHINGER

Der in der nordöstlichen Stadtmauerecke liegende Riedholzturm wurde 2008 im Dach- und Turmkranzbereich saniert. Durch die komplette Eingerüstung des Turmes bestand die Möglichkeit, das Fassadenmauerwerk in seiner Gesamtheit auf Schadensbilder, konstruktive Details sowie gestalterische Elemente hin zu untersuchen.

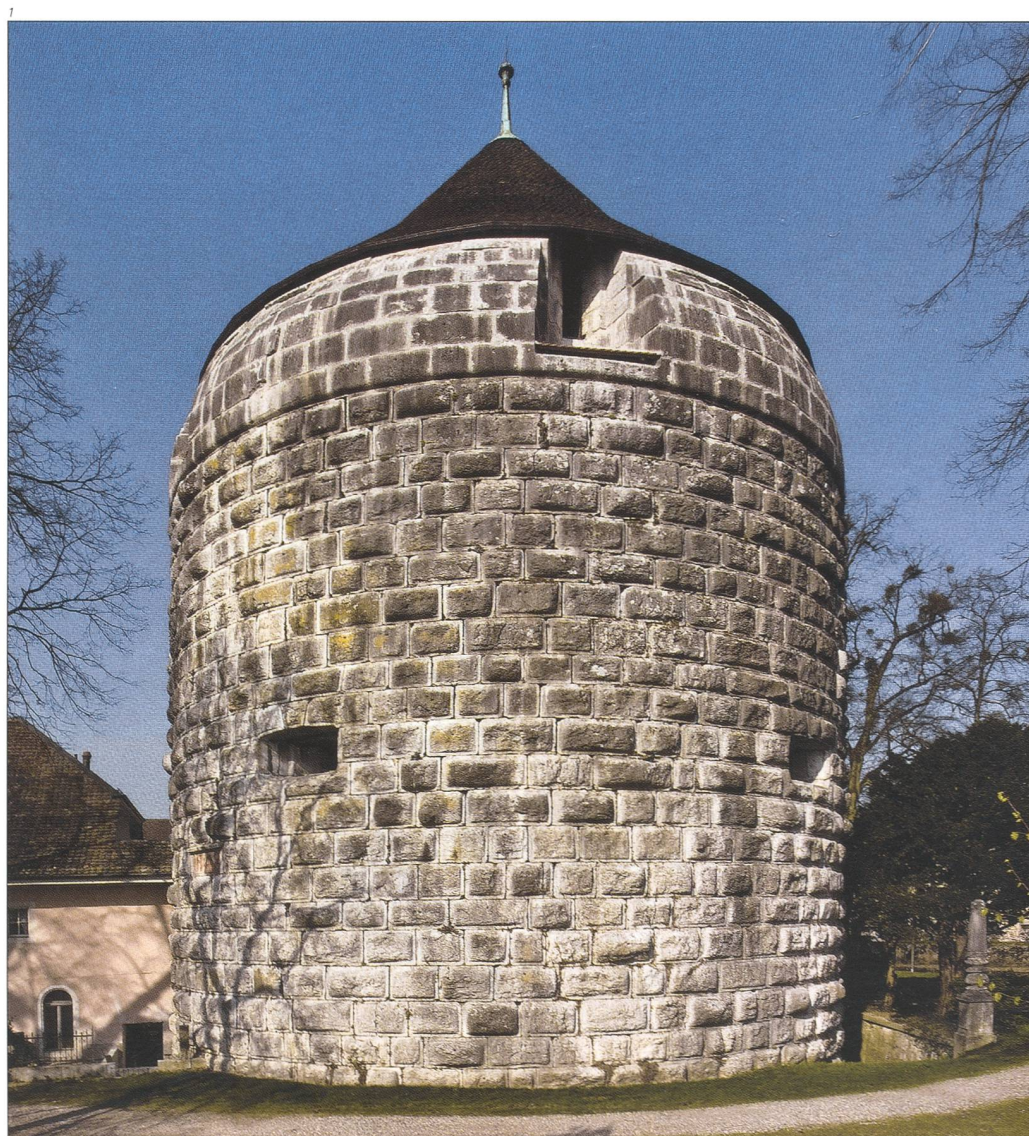
Abb. 1
Solothurn, Riedholzturm,
Zustand Ostseite nach der
Sanierung.
Dachrinne und neue vermörtel-
te Quaderfugen im abgerunde-
ten Wehrgeschoss.

Als erste Massnahme zur Gesundung des Turmes musste das Eindringen des Dachwassers in das abgerundete Wehrgeschoss verhindert werden, damit das Mauerwerk Zeit zum langsamen Austrocknen erhält. Das bis anhin über die gewölbte Mauer des Wehrgeschosses laufende Dachwasser wird jetzt mit einer umlaufenden Dachrinne abgefangen und mit Fallrohren in die Kanalisation geleitet. Weiter wurden sämtliche Hohlräume und offenen Fugen des Kranzgeschosses mit einem hydraulischen Kalkmörtel gestopft und ausgemörtelt (Abb. 3 u. 4). Mit diesen beiden Interventionen konnte in diesem exponierten Bereich der Turmfassade der Wassereinfluss praktisch unterbunden werden. Die zum Teil recht grosse Verschiebung der Quadersteine im oberen Bereich konnte nicht rückgängig gemacht werden. Um ein weiteres Bewegen zu verhindern, wurden einige Quader mit verchromten Stangen zurückgebunden und fixiert.

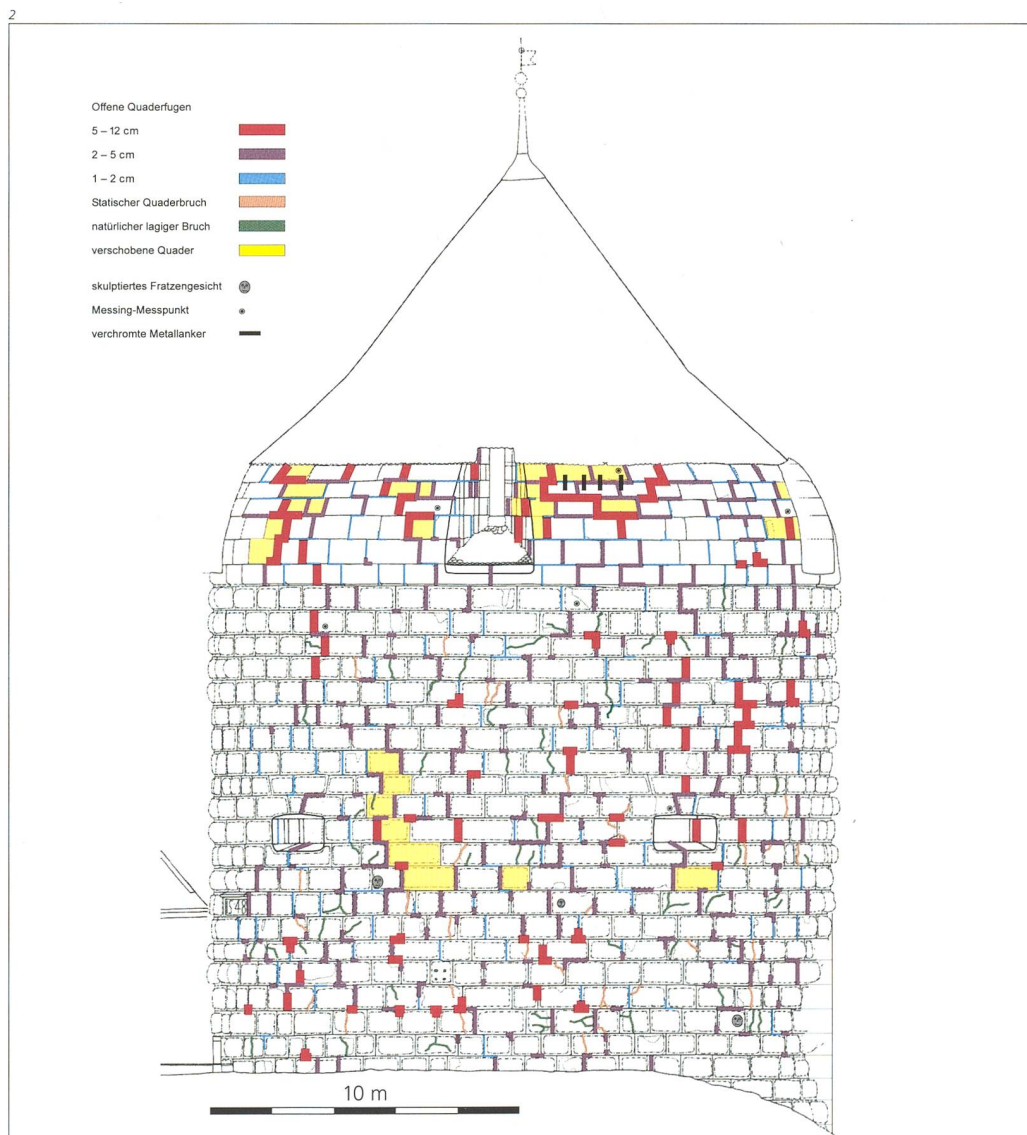
Abb. 2
Photogrammetrischer Aufnahmeplan der Ostseite. Schadenskartierung des Quadermauerwerks.

Für die geplante Sanierung des Daches und des Mauerwerks wurde der Turm eingerüstet. Dadurch erhielt man die Möglichkeit, das Turmäussere in seiner Gesamtheit zu untersuchen und zu dokumentieren. Sämtliche Schadensbilder und sonstigen konstruktiven und gestalterischen Elemente wurden in die vorhandenen fotogrammetrischen Planaufnahmen und Fotografien eingezeichnet. Für das weitere und auch zukünftige Vorgehen zum Erhalt des Mauerwerks sind dies wichtige und unabdingbare Grundlagen (Abb. 2).

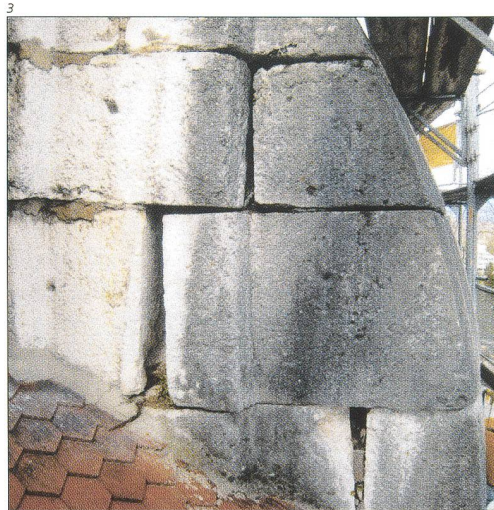
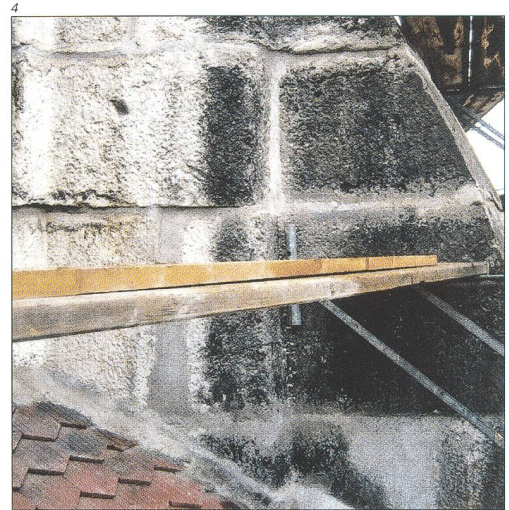
Abb. 3 u. 4
Detail des Wehrgeschosses.
Quaderfugen: Vorzustand und
nach der Ausmörtelung der
Fugen.

Bereits seit längerer Zeit konnte nach Regenperioden beobachtet werden, dass im gesamten Bereich des Turmschaftes Tropfwasser aus den Steinfugen austrat. Die Ursache dazu war schnell klar: Durch die minimale Auskrugung des Turmdaches und die anschließende Rundung des Wehrgeschosses lief sämtliches Dachwasser über die Steinquader und durch die zum Teil offenen Fugen in den Kern des Mauerwerks. Diese über Jahrzehnte hinweg bestehende Wassereindringung bewirkte ein dauerhaftes Durchfeuchten des gesamten Mauerwerks bis hin zur Fundation. Die Folgen dieser dauernden Nässe waren ein Ausschwemmen des Mörtels und Sandes des Mauerwerks sowie Sprengungen und Verschiebungen der Kalksteinquader durch das Gefrieren und Ausdehnen des Wassers während der Wintermonate. Einzelne Quader, vor allem im Bereich des abgerundeten Wehrgeschosses, haben sich bis zu 20 Zentimeter aus ihrer ursprünglichen Lage verschoben. Daraus ergaben sich zum Teil 12 Zentimeter breite offene Stossfugen.

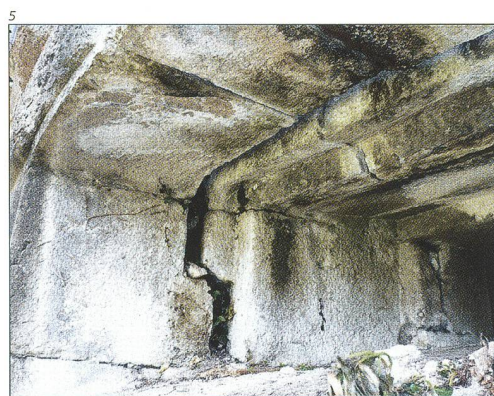
Abb. 5
Äussere Laibung einer
Schartenöffnung.
Grosse offene Quaderfugen
durch Verschiebung der
äusseren Mauerschale.

durch das Mauerwerk laufende Fugenöffnungen und teilweise sogar Quadersprengungen zeigt sich dieser Schaden recht eindrücklich; es scheint, dass die Turmfront in der oberen Hälfte auseinanderdriftet (Abb. 5–8).

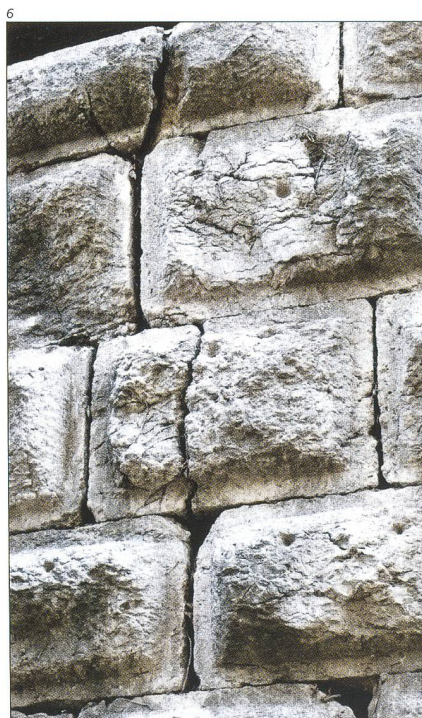
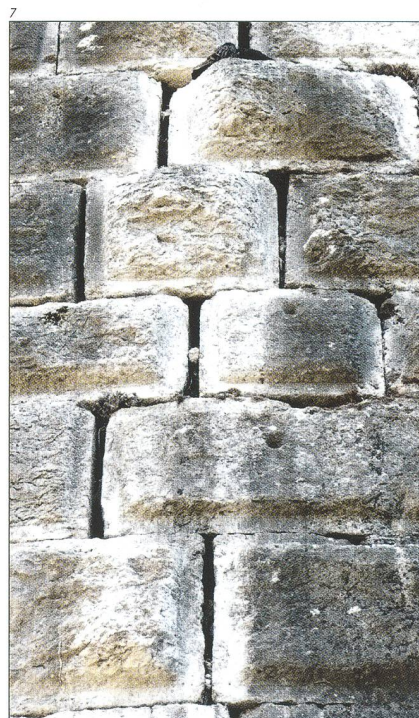
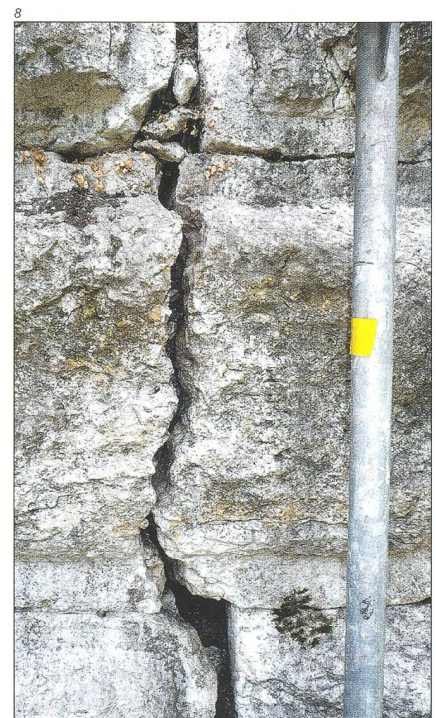
Abb. 6–8
Nordseite. Detailaufnahmen
eines typischen Schadens-
bildes: über einen grossen Teil
des Turmschaftes laufende
vertikale Risse im Mauerwerk,
mit offenen Fugen und
teilweisen Quadersprengun-
gen. Abb. 7 zeigt gut, wie die
durch das nachträglich einge-
baute Gewölbe erzeugte
Kraft die äussere Mauer-
schale nach aussen drückt und die
Stossfugen öffnet.

Doch nicht alle Mauerwerksbewegungen sind auf die Feuchtigkeit zurückzuführen. Gewisse statische Probleme scheinen seit längerer Zeit zu bestehen. Vor allem seit dem Brand des Dachstuhles im Jahre 1717 und dem anschließenden Einbau des massiven Kalksteingewölbes hat sich die Statik des Turmes verändert. Die immensen Kräfte des Kuppelgewölbes und seiner darüberliegenden Auffüllung belasten die Quaderfassade und drücken ringsum auf die Turmschale. Durch zusammenhängende, längs

Im Bereich des bossierten Turmschaftes blieben im Moment Interventionen aus, einzig der Pflanzenbewuchs in den Quaderfugen wurde entfernt. Dadurch, dass man sämtliche offenen Fugen nicht ausmörtelt, lässt man dem durchnässten Mauerwerk Luft zum Atmen und die Möglichkeit zum langsamen Austrocknen.

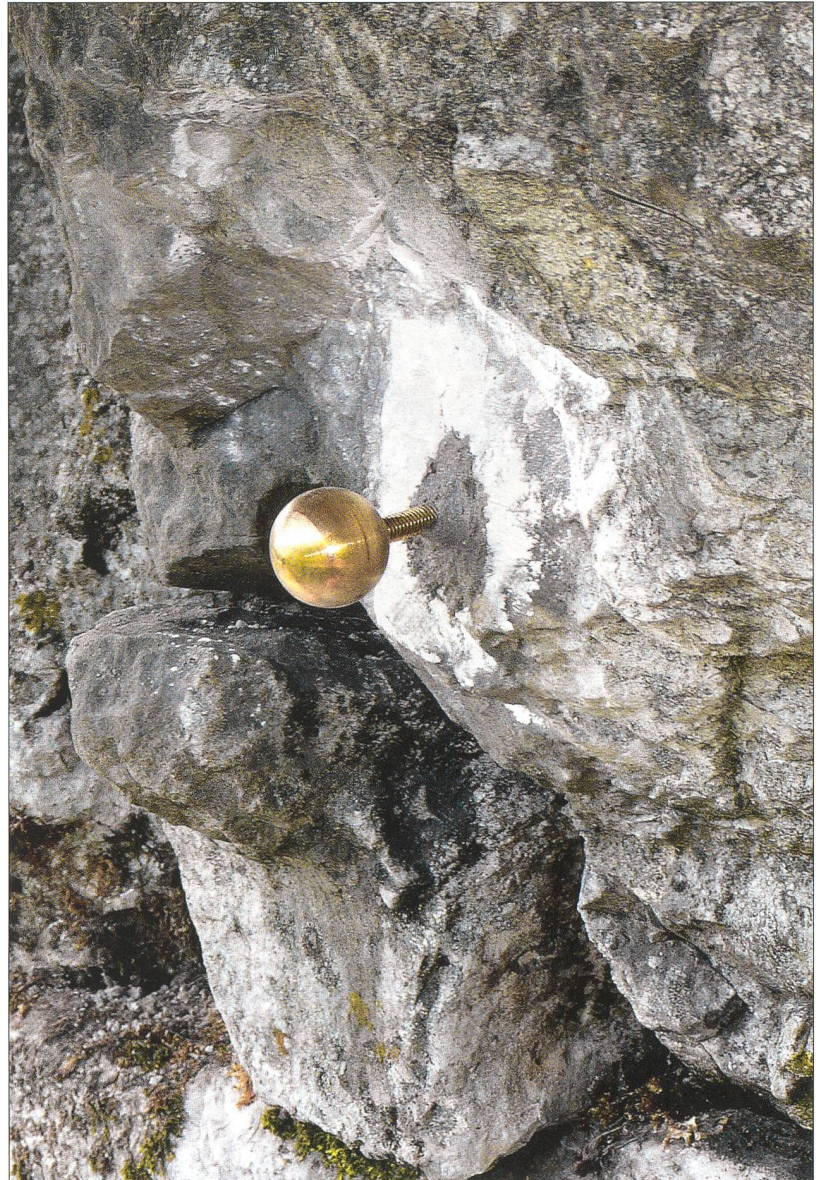
*Abb. 20
Einer der rund zwanzig über das gesamte Mauerwerk verteilten Messing-Messpunkte. Mit ihnen können bereits kleinste Verschiebungen an den Quadern und Fugen gemessen werden.*

Um dem nun rund 460 Jahre alten Wehrturm ein weiteres gutes Altern in Würde zu ermöglichen, wurde mit diesen ersten Massnahmen ein wichtiger Schritt gemacht. Da aber nie restlos alle Konsequenzen absehbar sein können, welche durch jegliche Art von Interventionen möglich sind, muss der Turm in periodischen Abständen begutachtet werden. Die Antwort auf die Frage, wie sich ein Mauerwerk, welches über Jahrhunderte hinweg viel Feuchtigkeit aufwies, sich nun verhält, wenn in zwei bis drei Jahren die erhoffte Austrocknung erfolgt ist, wird in Zukunft das weitere Vorgehen bestimmen. Um genaue Daten über ein eventuelles Weiterbewegen der Quader und Fugen zu erhalten, montierte man rund um den Turm an exponierten Bereichen der Fassade kleine Messing-Messpunkte (Abb. 20). Diese werden jetzt in Jahresabständen, immer vom selben

Standort aus, mit einem Laser-Theodoliten eingemessen. Damit können schon kleinste Bewegungen nachgewiesen werden. Würde sich herausstellen, dass sich die Steinquader und die offenen Fugen in gewissen Bereichen weiterhin bewegen, müssten neue Abklärungen im Bezug auf die gesamte Statik des Turmes gemacht werden. Mit den durchgeführten Interventionen, den Messdaten und weiteren regelmässigen optischen Kontrollen der Turmfassade dürfte jedoch das Weiterbestehen dieses markanten Wahrzeichens von Solothurns Wehrhaftigkeit auch in Zukunft gesichert sein.
