# Solothurn, die Restaurierung der Otter-Orgel in der Jesuitenkirche

WOLFGANG REHN UND ROBERT KLEINE

Der aus Aedermannsdorf stammende Franz Joseph Otter (1761–1807) vollendete 1794 die Orgel in der Jesuitenkirche Solothurn. Das Instrument wurde seither mehrfach verändert. Die im Dezember 2012 von Orgelbau Kuhn AG, Männedorf, abgeschlossene Restaurierung dieses einzigen noch existierenden Orgelwerkes von Otter gestaltete sich als komplexer Prozess. Der Aspekt der Kommunikation zwischen allen am Projekt Beteiligten spielt eine nicht zu unterschätzende Rolle. Die Autoren erläutern die einzelnen Schritte der Restaurierung und verweisen auch auf Veränderungen der Restaurierungspraxis in den letzten Jahrzehnten.

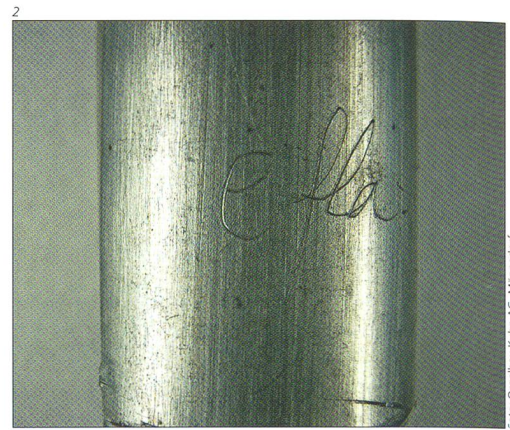
Abb. 2  
Ton und Registersignatur  
der Pfeife e des Flageolet 2'  
im Rückpositiv.

tarisiert (Mensuren, Signaturen) und entsprechend ihren Detailausführungen bestimmten Pfeifentypen zugeordnet. Es wurde bei der Durchsicht des Pfeifenwerkes sehr deutlich, dass man 1953 sehr bemüht war, die alten Pfeifen ihrer Signatur entsprechend zuzuordnen, entsprechen diese doch weitestgehend der bestehenden Aufstellung der Pfeifen (Abb. 2, 3, 4).

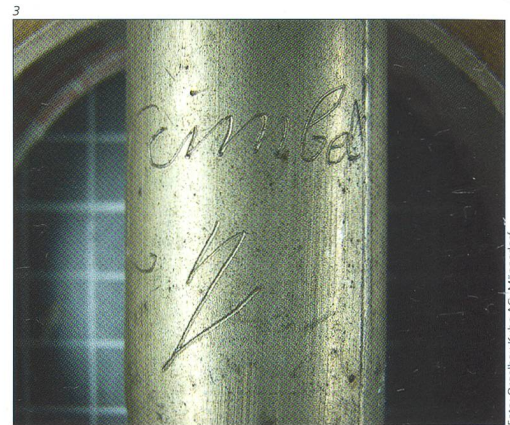
Abb. 3  
Registersignatur Cimbäl 2<sup>2</sup>/<sub>3</sub>'  
im Hauptwerk.

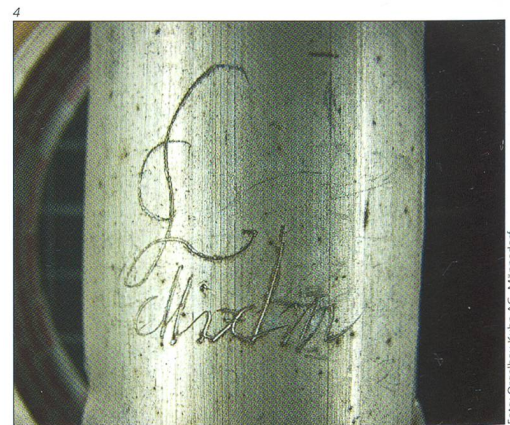
Abb. 4  
Ton und Registersignatur  
der Pfeife C der Mixtur 1'.

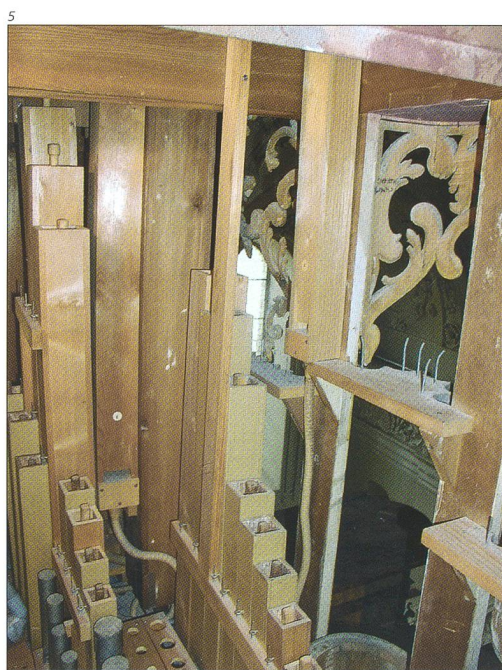
Abb. 5

Offensichtlich vertauscht wurden die Metallpfeifen der beiden Register Copel 8' im Hauptwerk und Rückpositiv (Bezeichnung «Pos» auf den Pfeifen im Hauptwerk). Gravierende Folgen hatte 1953 der Einbau der neuen Pfeifen der Siffflöte 1' ab C im Rückpositiv. An der Windlade konnte nachgewiesen werden, dass das ursprünglich hier platzierte Register erst ab c<sup>1</sup> begann. Im Bereich c–h mussten deshalb die gedeckten Pfeifen der Copel 8' umplatziert und mit Kondukten mit Wind versorgt werden. Auch im Hauptwerk mussten Pfeifen wegen zu weiter Mensuren neu eingebauter Holzpfeifen umplatziert werden (Abb. 5).

Wegen zu weiter Mensuren neuer Pfeifen des Registers Bourdon 16' wurden einzelne Pfeifen an der Gehäusefront und an anderen Holzpfeifen befestigt und mit flexiblen Kondukten mit Wind versorgt.

Die alten Pfeifenstöcke sind weitgehend erhalten. Umbaumaßnahmen an den Stöcken und alte Raster Spuren lassen erkennen, dass neue Pfeifen (Bourdon 16') in zu weiter Mensur gefertigt wurden (Windversorgung mit Kondukten, da kein Platz auf der Lade) (Abb. 15).

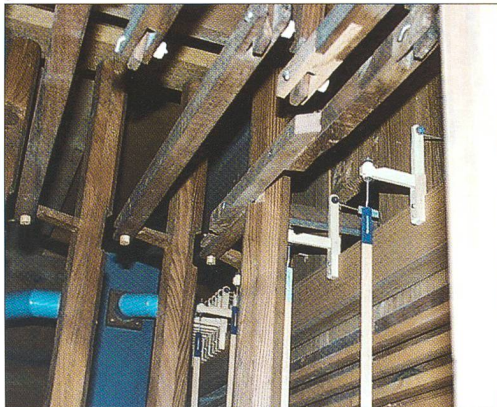
Abb. 6  
Die Mechanikwinkel der  
Pedaltraktur sind einzeln  
aufgeschraubt.

Die Versetzung der Wellen hatte zur Folge, dass die vorne und hinten positionierten Verbindungsstangen zwischen Wellenarmen und Schwertern verkröpft werden mussten. Die Schwerter zu den Schleifen sind alt, das Lager wurde erneuert. Diese offensichtlich wenig durchdachten Veränderungen machten Ausschnitte an den alten Wellen notwendig (Abb. 6, 9, 10).

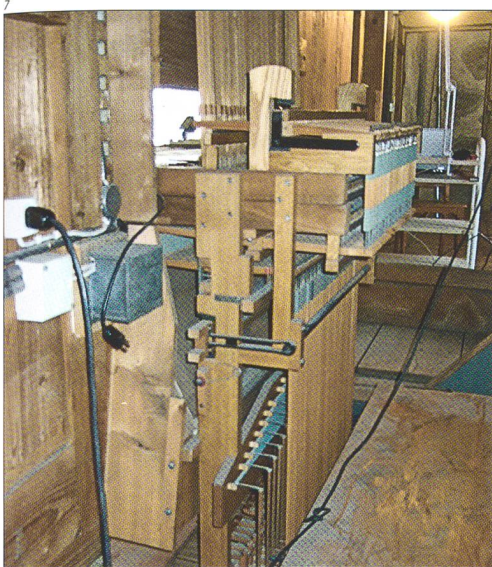
Die Trakturen wurden 1953 unter Verwendung originaler Bauteile erneuert. Diese Arbeit ergab sich in erster Linie durch die Veränderungen im Spieltischbereich. Durch den Einschub der Pedalklavatur war eine direkte Stechermechanik zum Rückpositiv nicht mehr möglich. Die Manualklavaturen wurden nach unseren Untersuchungsergebnissen beibehalten (siehe «Spieltisch»), Abgänge und Koppeleinrichtungen wurden aber verändert (Koppeln über Wippen) (Abb. 7).

Abb. 7  
Der Spieltischeinbau von Metzler mit Manualkopplungen über eine Wippenmechanik.

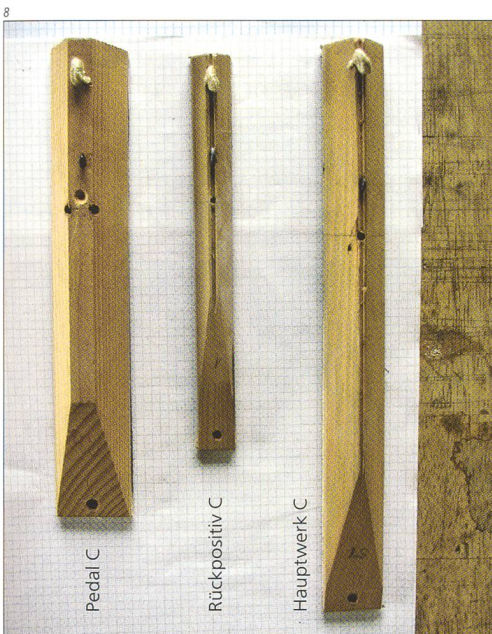
Metzler verlegte auch die Anhängpunkte der Ventile um bis zu 5 cm nach vorne (Abb. 8), um einen geringeren Druckpunkt zu erreichen. Durch die neuen Windkastenböden und Pulpeten war dies einfach zu realisieren. Die Traktur des Hauptwerks verlief dadurch entsprechend schräg vom Wellenbrett zur Lade (Abb. 9). Die Abstrakten wurden 1953, mit Ausnahme einzelner horizontal verlaufender Abstrakten zum Rückpositiv, gänzlich erneuert. Erneuert wurden auch sämtliche Mechanikwinkel durch solche aus Weissbuche (Abb. 6), die einzeln auf die Winkellager aufgeschraubt wurden. Die Trakturqualität war trotz dieser Massnahmen nach Jahren wieder äusserst unbefriedigend.

Abb. 8  
Abgeänderte Tonventile: Die Anhängpunkte (Ringösen) wurden von Metzler gegen die Vorderseite der Ventile versetzt (umhüllte Ringösen, oben). Die alten Ringösen blieben erhalten. Die Ventile wurden schmaler geschnitten. Erkennbar ist dies am Pedalventil, wo die alten Federsitze (für zwei Federn) in der Schnittfläche liegen.

Bei allen drei Werken wurden die Anhängpunkte an den Ventilen nach vorne versetzt (Abb. 8).

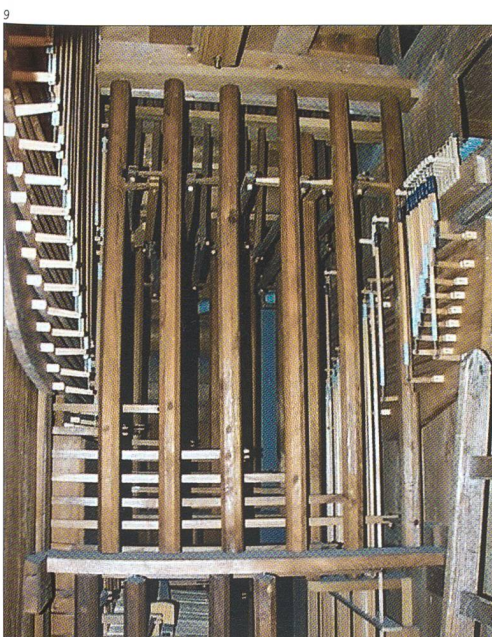
Abb. 9  
Ton und Registermechanik vor der Restaurierung: Links das Hauptwerkwellenbrett, mit schräg nach vorne verlaufender Traktur (wegen verändertem Ventilabzug). Rechts das nach oben versetzte Pedalwellenbrett, für welches die hinteren Registerwellen entsprechend ausgeschnitten werden mussten.

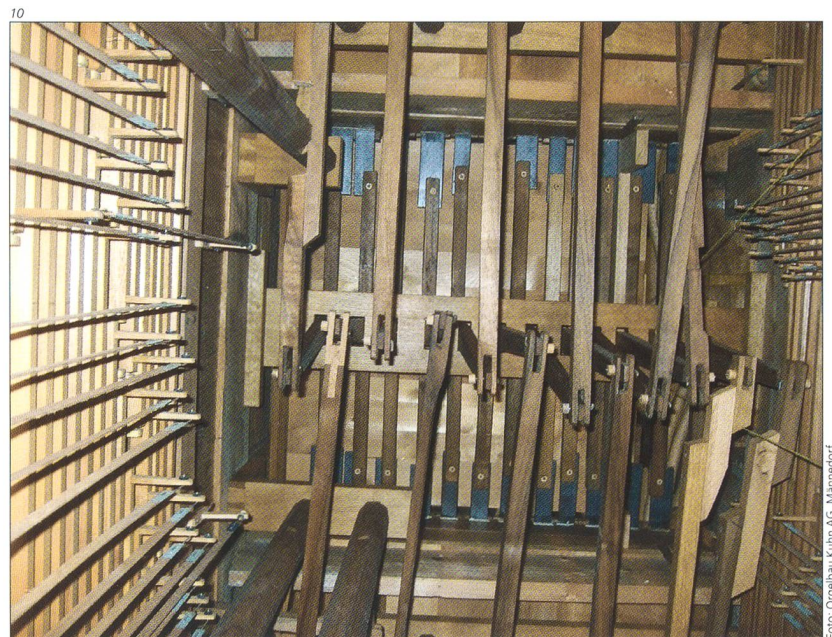
Abb. 10  
Registerschwerter, von unten betrachtet. Durch den Umbau von 1960 ergeben sich Verkröpfungen und Überschneidungen der Zugstangen.

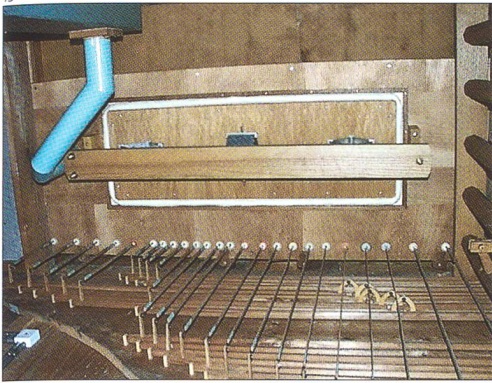
13

Der Windkasten des Hauptwerks vor der Restaurierung (mit eingebautem Schwimmbalg), über die gesamte Ladenfläche reichend.

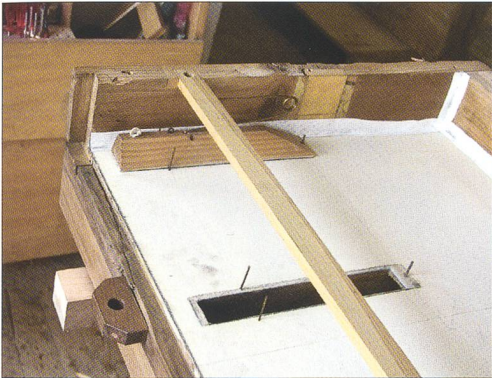
14

Ein eingesetztes Brettchen in den ursprünglichen Ausschnitten der Windkastenrückseite. Die abgesägte originale Rückwand blieb erhalten, sie wurde auf der Aussenseite der Lade aufgeschraubt.

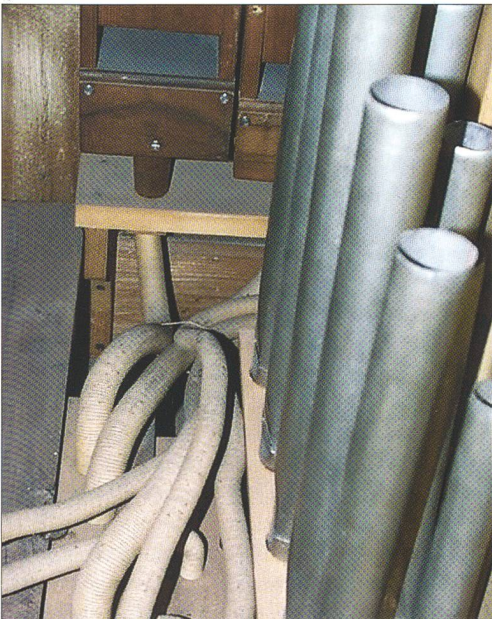
15

Die Windversorgung aller abgeführten Pfeifen erfolgt über flexible Kondukten.

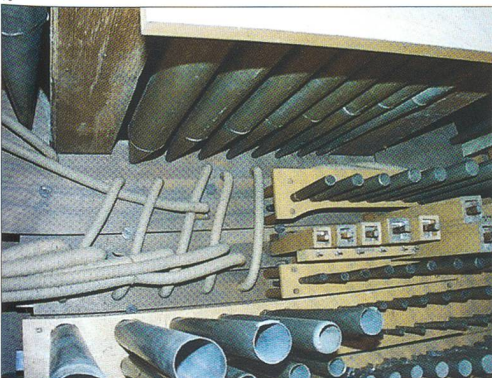
16

pfeifen wurden ebenso mit flexiblen Kondukten mit Wind versorgt (Abb. 16).

Die Windversorgung der Prospektpfeifen (4', 2<sup>2</sup>/<sub>3</sub>', 2') mit flexiblen Kondukten.

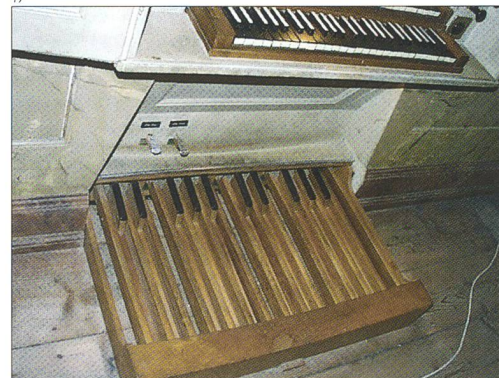
17

Ein Ausschnitt in der Gehäusefront ermöglicht den Einschub der Pedalklavatur.

Die alten Klaviaturrahmen sind sehr dünn (15 mm), so dass sie in der Mittellage hinten stark durchbiegen. Die Koppelinrichtung mit den eingelassenen Schiebern in den Backen des I. Manuals wirkt an sich sehr raffiniert, war aber mit Sicherheit nicht funktionsfähig. Metzler versuchte, mit Blattfedern und kleinen Metallkugeln Einrastpunkte zu realisieren, was aber offensichtlich nicht zum Erfolg führte. Eine Wippenkoppel wurde von ihm deshalb neu konzipiert. Dieses Vorgehen ist nachvollziehbar, war doch die Klaviatur- und Koppelkonstruktion Otters hinsichtlich Funktionssicherheit wirklich ungenügend. Die Pedalklavatur und die gesamte Spieltischtechnik wurden 1953 neu gebaut. Um einen Einschub der Pedalklavatur zu ermöglichen, wurde das Gehäuse entsprechend ausgesägt (Abb. 17, 18).

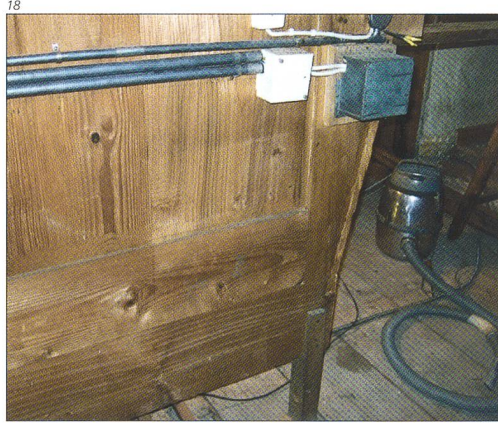
Abb. 18  
Innenseite der Gehäusefront  
mit Ausschnitten, die schräg  
nach unten auf das Aussen-  
mass der Pedalklavatur  
verlaufen, darüber Elektro-  
installationen.

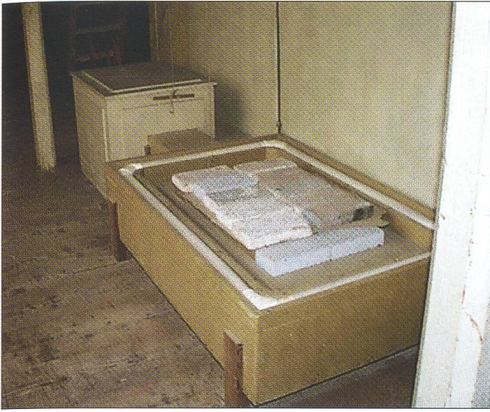
Der Magazinbalg (Abb. 19) wie die Windanlage wurden 1953 komplett neu gebaut, wobei kein Bezug zum bisherigen (originalen?) Kanalverlauf genommen wurde. Im Bericht Seydoux ist auf dem Foto IVb der senkrechte Kanal zur Lade des Hauptwerks im vorderen Teil des Untergehäuses zu sehen (bestehend hinten). Davon abzweigend verläuft der Kanal zur Pedallade schräg nach hinten. Diese Situation ist am Gehäuse ablesbar durch die neuer eingesetzten Ausschnitte in der Rückwand und der Unteransicht.

Abb. 19  
Motorkasten und Magazinbalg  
hinter der Orgel.

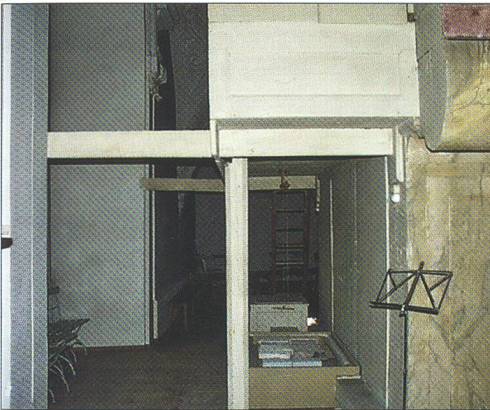
Windlade und Gehäuse lagerten auf Holzstützen, welche das Hauptgehäuse mit dem Mauerwerk auf den Aussenseiten verbanden (Abb. 20). Diese ungenügende Statik musste zwangsläufig zu Senkungen im Mittelbereich führen. Es wurde deshalb ein Vierkantbalken mit zusätzlichen Abstützungen auf der Rückseite des Pedalwerks eingebaut. Nach Wegnahme dieses Balkens fanden sich darunter Inschriften

mit der Jahreszahl 1870. Die Abstützung des Balkens auf der C<sup>#</sup>-Seite liegt aber genau im Bereich des Trägers zum Mauerwerk, weshalb dieser Träger ausgeschnitten werden musste und dadurch seine Tragfähigkeit vollständig verloren ging. Er wurde an die eingebaute Stütze einfach angenagelt. Der neue Tragbalken verhinderte aber auch nicht die weitere Absenkung im Mittelbereich, wodurch sich die Rückwand verzog und es an den aufgenagelten Füllungen zu erheblichen Schäden kam.

Abb. 20  
Die Abstützung des Pedal-  
gehäuses, darunter der  
Magazinbalg.
