Zeitschrift: Archäologie und Denkmalpflege im Kanton Solothurn
Herausgeber: Amt für Denkmalpflege und Archäologie des Kantons Solothurn
Band: 19 (2014)

Artikel: Bettlach, Kirche St. Klemenz, Restaurierung 2010-2013
Autor: Mutter, Benno / Rudolf, Stefan
DOI: <https://doi.org/10.5169/seals-844101>

Bettlach, Kirche St. Klemenz, Restaurierung 2010–2013

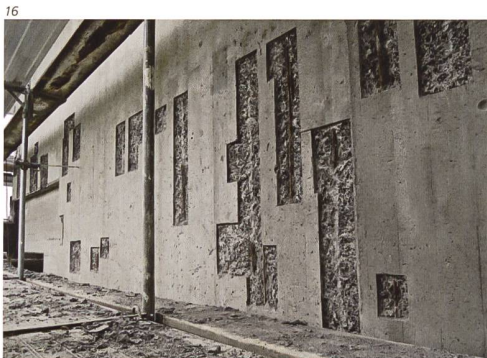
Abb. 16
Die Kanten der Flickstellen
wurden nachbearbeitet; gut zu
sehen sind auch die braunen
Lecakugeln im Beton.

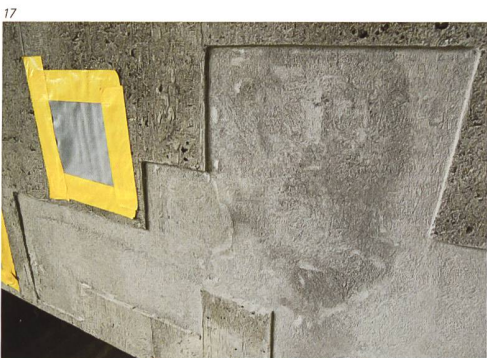
Abb. 17
Die Flickstellen werden etap-
penweise reprofiliert und mit
Plastik abgedeckt, damit sie
nicht zu schnell austrocknen.

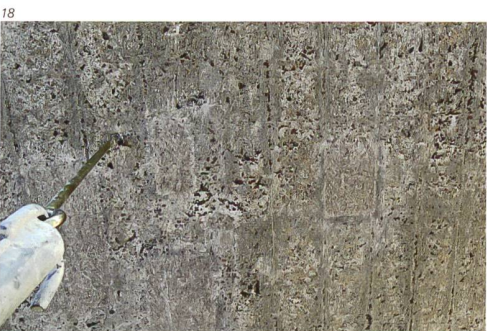
Abb. 18
Die Flickstellen nach den
Retuscharbeiten.

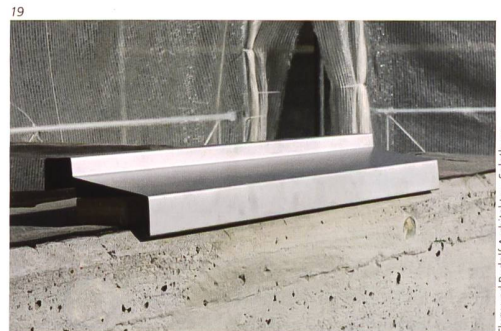
Abb. 19
Muster des neuen Dachrand-
abschlusses.

Im Zuge der Arbeiten am Flachdach zeigte sich, dass die Spenglerarbeiten, die Dachrandabschlüsse, ersetzt werden müssen. Diese Gelegenheit wurde genutzt, um einen Dachrand zu erstellen, der schmaler ist als der bestehende und so weniger in Erscheinung tritt. War doch Walter M. Förderer stolz gewesen, in Bettlach seine «architektonische Vorstellung so weitgehend wie möglich nur mit dem Rohbau zu verwirklichen».¹²

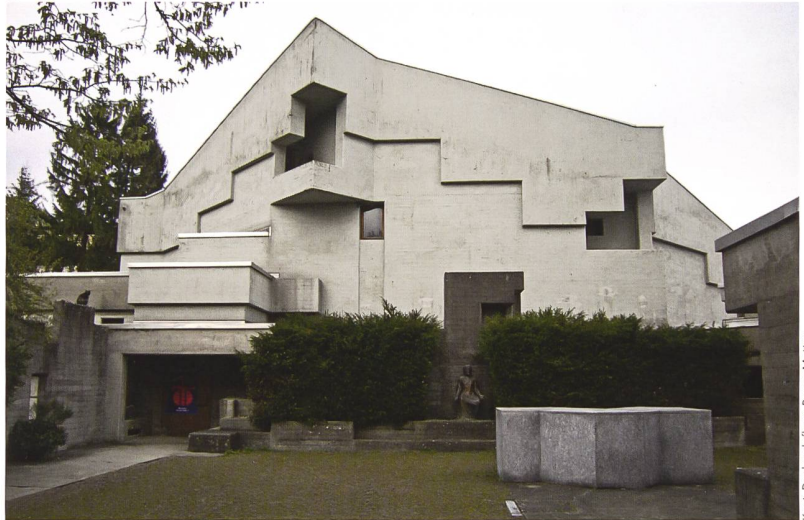
Abb. 20
Ansicht des Innenhofs und der
mit Acrylfarbe gestrichenen
Westfassade vor der Sicht-
betoninstandstellung. Am
rechten Bildrand ist der mit
Granitplatten verkleidete
Aussenaltar zu sehen.

platten, da er beträchtliche Schwindrisse und Aus-sinterungen aufwies. Im Zuge der aktuellen Aussenrestaurierung wurden der Innenhof asphaltiert und die Granitplatten entfernt. Die oberste Betonschicht des Aussenaltars wurde abgetragen und neu aufgebaut (Abb. 20 und 22).

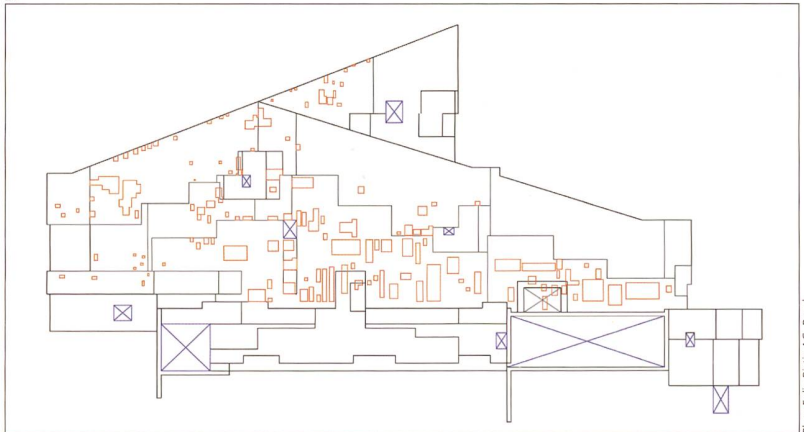
Abb. 21
Westansicht mit rot einge-
zeichneten Reprofilierungs-
flächen.

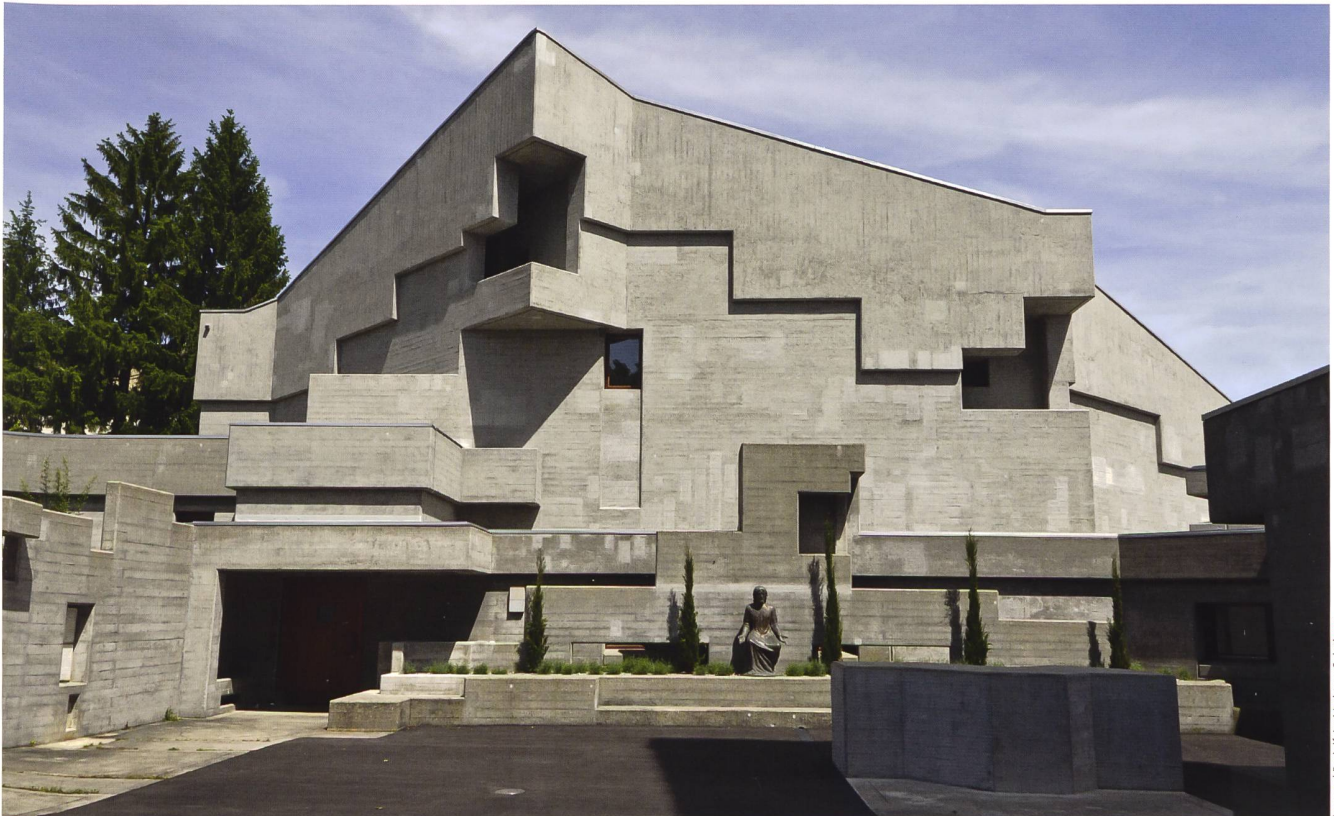
Abb. 22
Ansicht des Innenhofs und der
Westfassade nach der Sicht-
betoninstandstellung. Auch der
Aussenaltar zeigt sich wieder
mit Sichtbetonoberfläche.

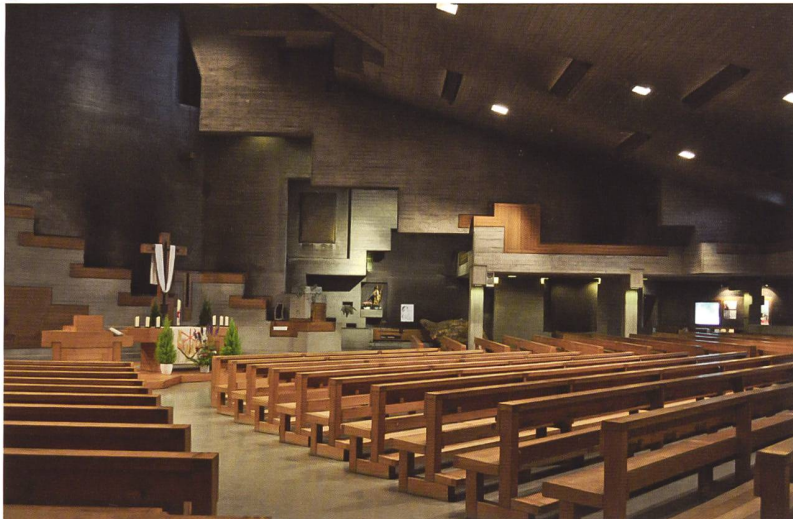
Abb. 23
Der Kirchenraum vor der
Reinigung. Gut zu sehen sind
hinter dem Kreuz die stark
verrusteten Wandpartien.

In der zweiten Etappe wurde der Kirchenraum restauriert. Im Laufe der Jahre setzte sich an den Wänden, insbesondere in den Bereichen der Heizungskonvektoren, wo die Luft besonders bewegt wird, Schmutz fest, der durch das Abbrennen von Kerzen entsteht oder durch die Besucher in den Raum gelangt. Die Wände waren stellenweise schwarz. Auch hier lag die besondere Herausforderung im Finden der richtigen Methode, um die Betonoberflächen zu reinigen. Nach den guten Erfahrungen mit dem Vergabeverfahren zur Aussenrestaurierung arbeiteten verschiedene Unternehmen wiederum Offerten und

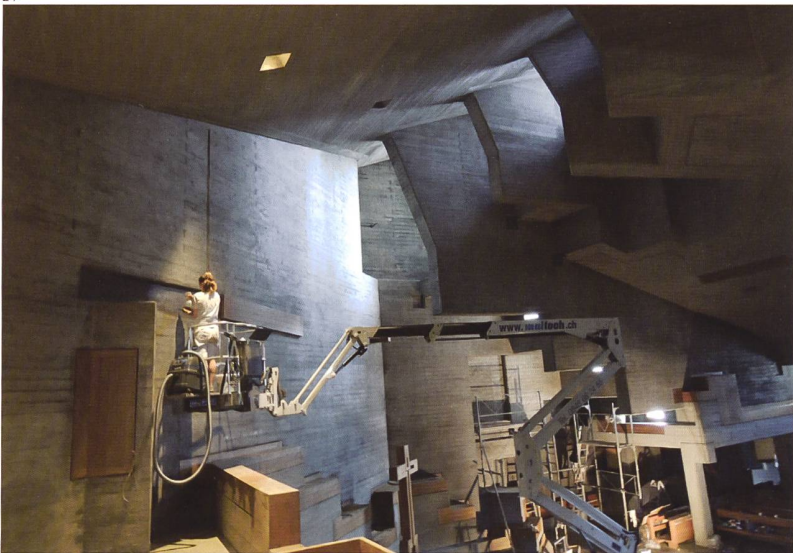
Abb. 24
Der Kirchenraum während
der Reinigung.

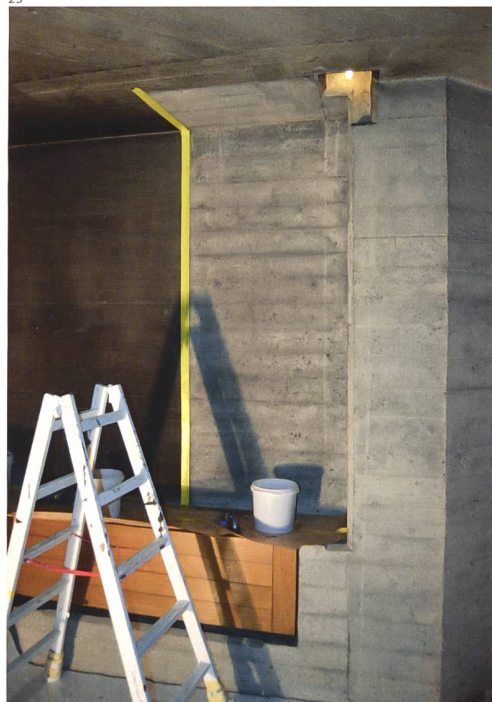
Abb. 25
Für die Submission erstellte
Musterfläche im Kirchenraum.
Links der gelben Markierung
die verschmutzte Oberfläche,
rechts davon das Reinigungs-
muster.
