**Artikel:** Gänsbrunnen, Pfarrkirche St. Joseph, Innenrestaurierung  
**Autor:** Blank, Stefan  
**DOI:** <https://doi.org/10.5169/seals-844102>

# Gänsbrunnen, Pfarrkirche St. Joseph, Innenrestaurierung

Die 1626–1628 erbaute Kirche St. Joseph in Gänsbrunnen ist ein nachgotisches Bergkirchlein in freier Lage am nordseitigen Hang des Thals, wo es zusammen mit dem Pfarrhaus eine malerische Baugruppe bildet. 2012/13 wurden in zwei Etappen die problematischen raumklimatischen Verhältnisse saniert und die reiche Ausstattung einer Restaurierung unterzogen.

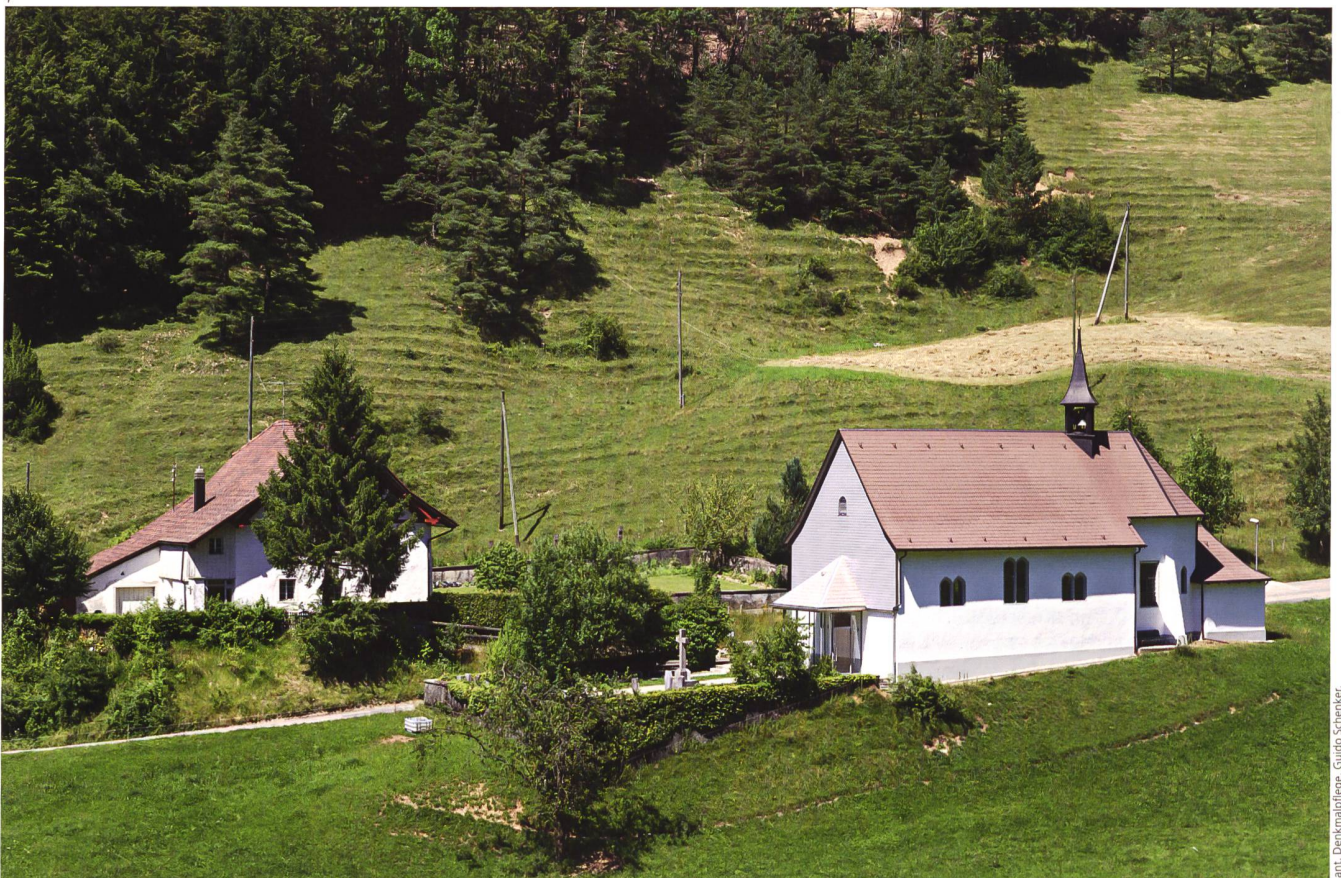
Abb. 1  
Gänsbrunnen. Blick von Süden auf die Gebäudegruppe mit Pfarrkirche St. Joseph und Pfarrhaus. Zustand nach der Restaurierung der Kirche, mit neuem Windfang.

Als weitere Massnahme der zweiten Etappe wurde der Windfang vor der Westfassade, der 2002 unglücklicherweise mit weissen Kunststoffprofilen errichtet worden war, neu gestaltet. Mit der filigranen Neukonstruktion konnte ein störendes Element eliminiert und das äussere Erscheinungsbild der Kirche aufgewertet werden (Abb. 1, 3).

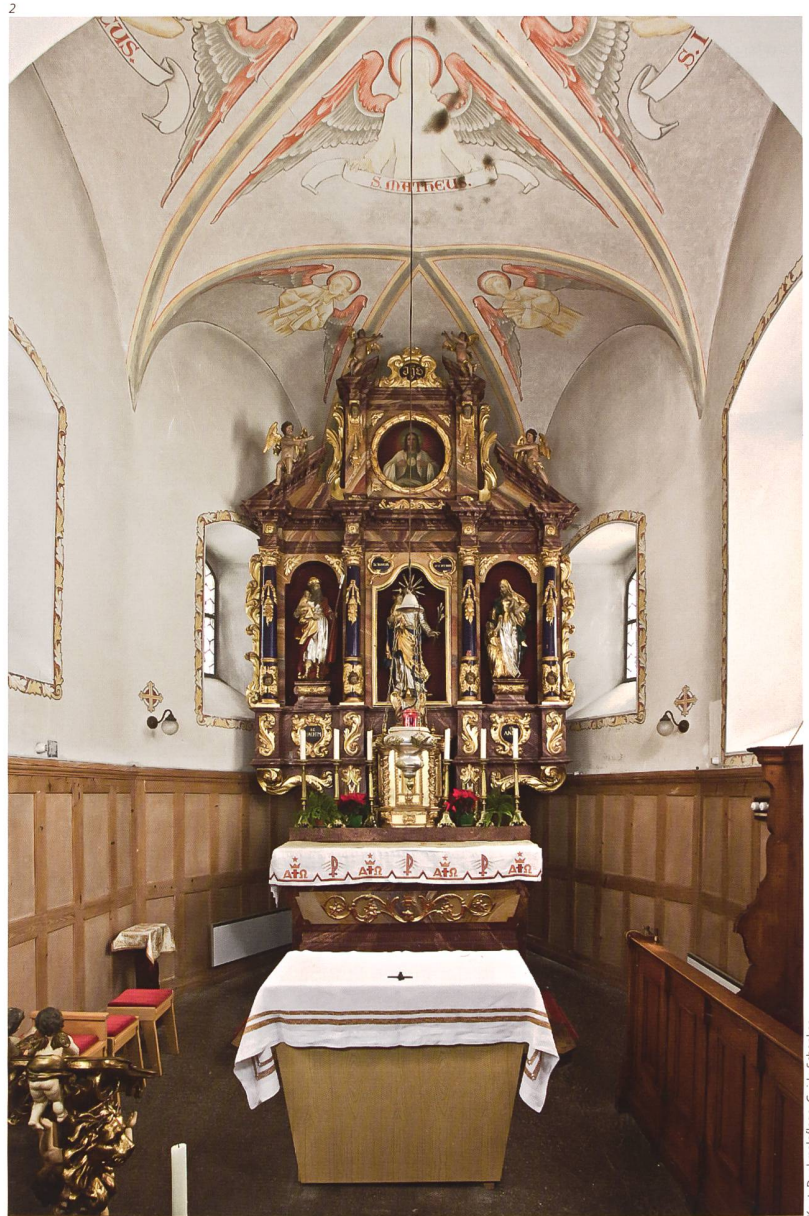
Abb. 2  
Hochaltar und Chorraum im Zustand vor der Restaurierung 2012/13, mit Wandtäfer und Wandmalereien von 1928.

in den Zustand des 17. Jahrhunderts rückgeführt werden sollte. Als Folge davon waren im Chor die Ausstattungselemente von 1928 (Wandtäfer, Dekorationsmalereien) zu entfernen und beim Altar die Erstfassung freizulegen (Abb. 2, 4, 5).

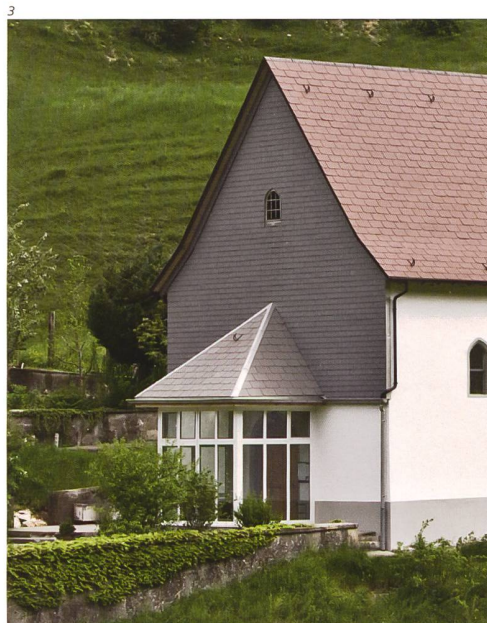
Abb. 3  
Aussenansicht der Kirche Gänsbrunnen vor der Erneuerung des Windfangs vor der Westfassade.

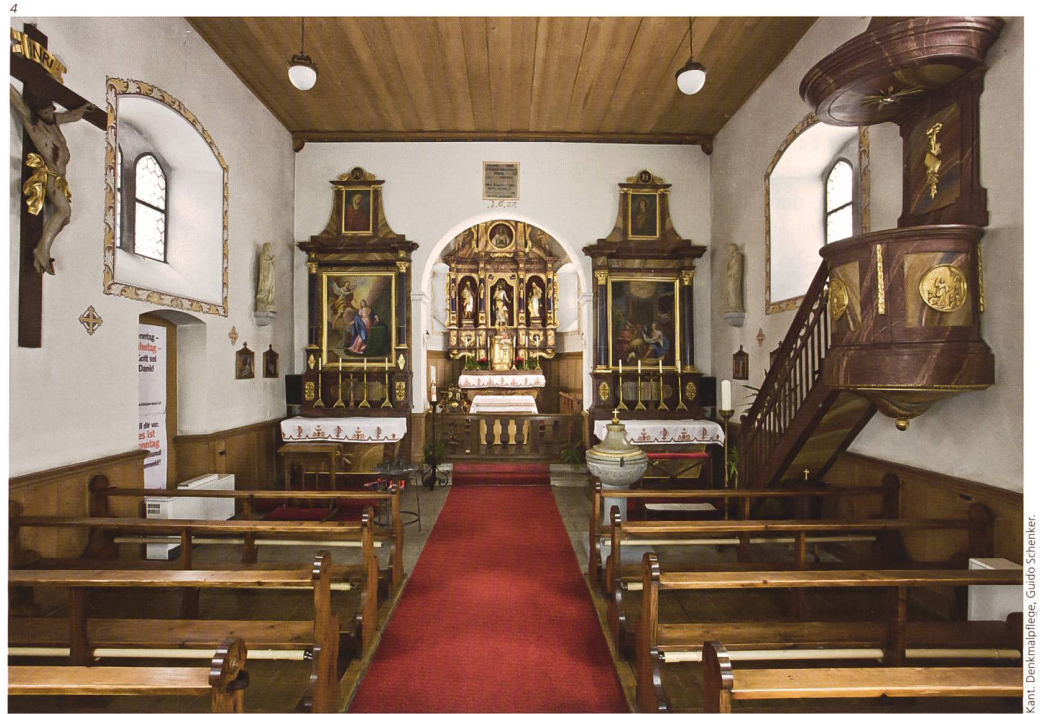
Abb. 4  
Inneres mit Blick zum Chor im  
Zustand vor der Restaurierung.

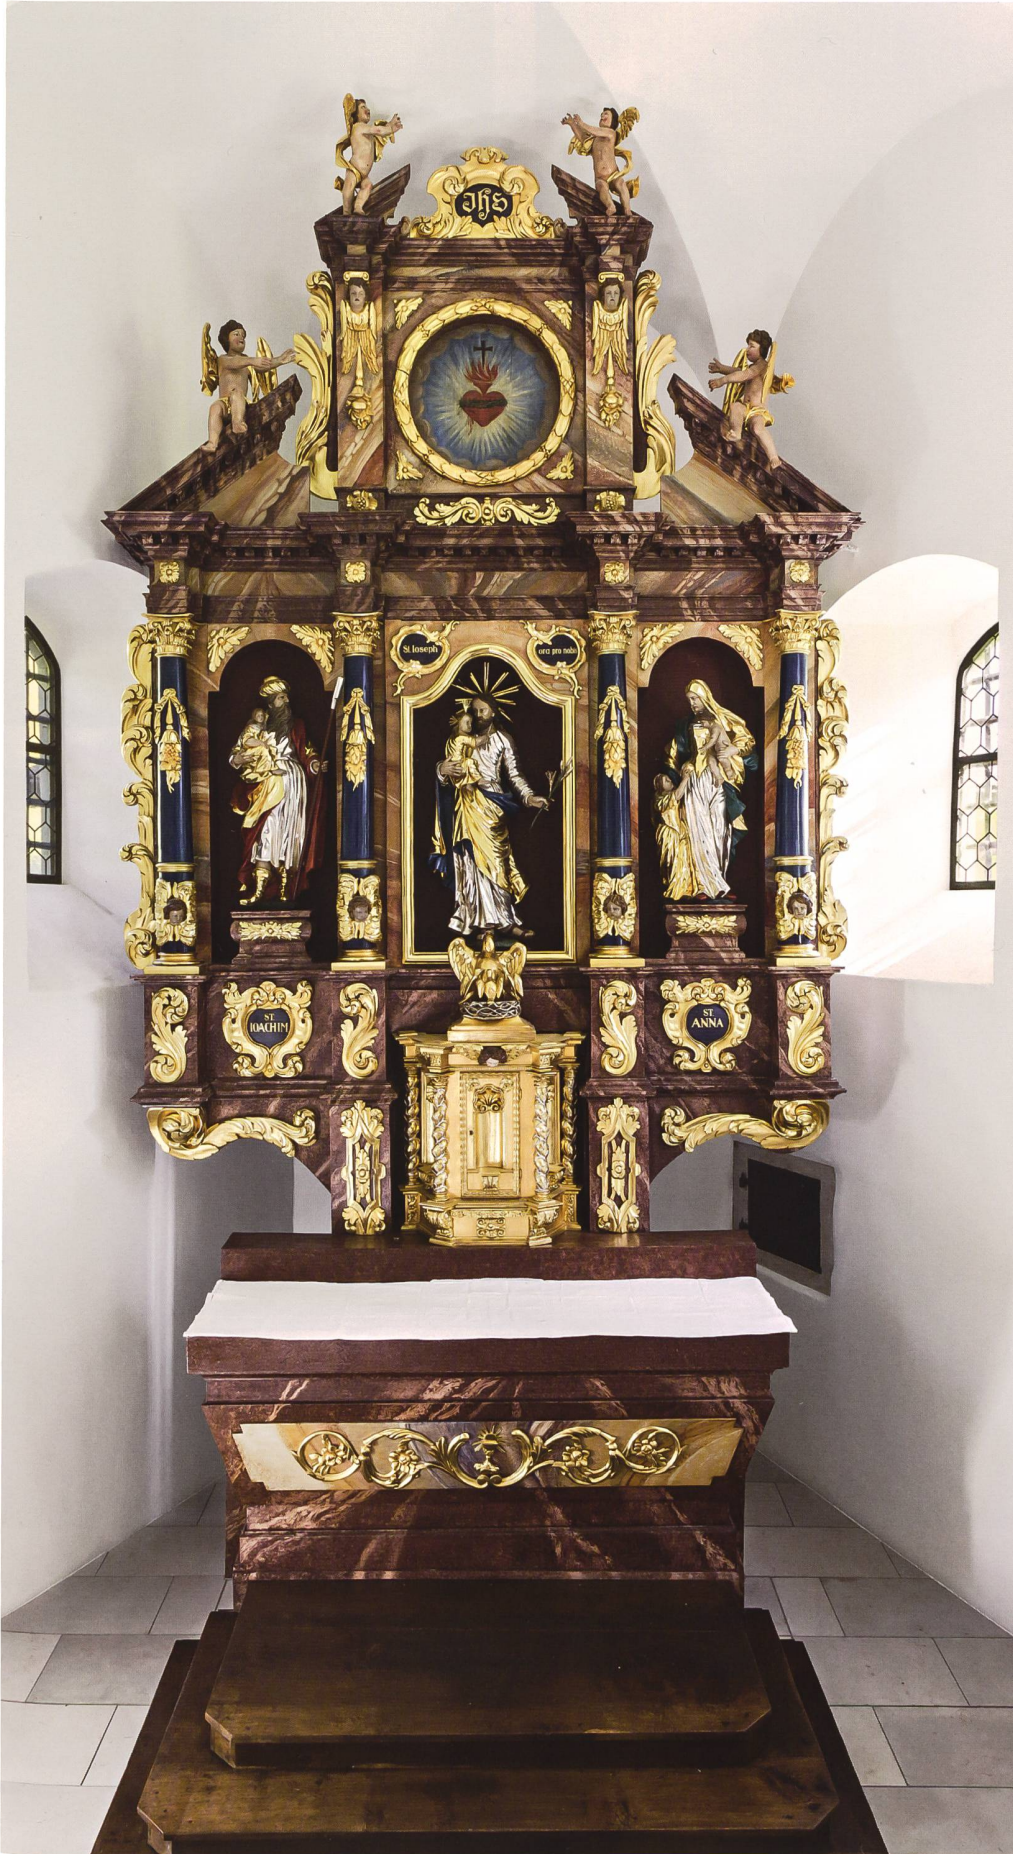
Abb. 5  
Hochaltar aus dem ausgehenden 17. Jahrhundert, der Werkstatt des Bildhauers Hans Wilhelm Tüfel aus Sursee zugeschrieben. Die Farbfassung stammt von 1928. Zustand nach der Restaurierung 2013.

Erstfassung zu verzichten und den seit 1928 vorhandenen Zustand zu konservieren (vgl. Abb. 5 und 14). So erfuhren alle drei Altäre und auch die Kanzel die gleiche Behandlung. Ausgeführt wurde eine konventionelle Reinigung, Konservierung und Restaurierung der bestehenden Fassung von 1928. Die einzige Veränderung betraf die Oberbilder der Altäre: Hier wurden die qualitativ minderwertig mit Heiligendarstellungen bemalten Sperrholzplatten entfernt, um die darunter zum Vorschein gekommenen und gut erhaltenen Darstellungen flammender Herzen wieder zeigen zu können (Abb. 14).

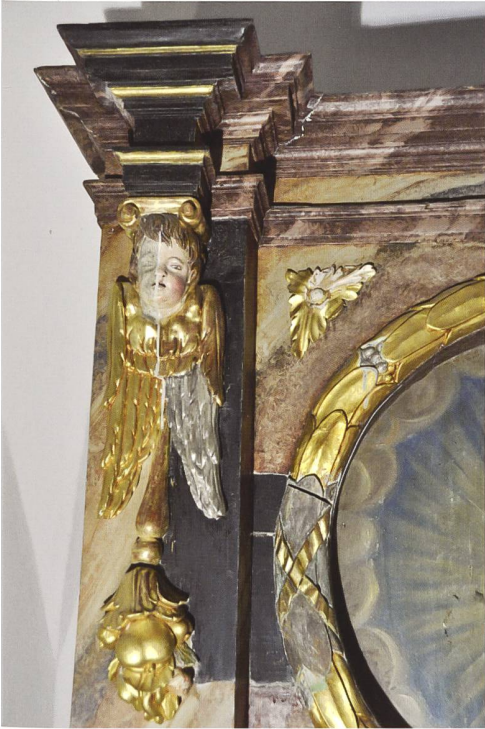
Abb. 9  
Sondierung im Bereich des  
Obstücks des Hochaltars.  
Die Schwarzfassung mit ver-  
goldeten Zierleisten und  
versilberten Elementen ent-  
spricht der originalen Farb-  
gebung des 17. Jahrhunderts.

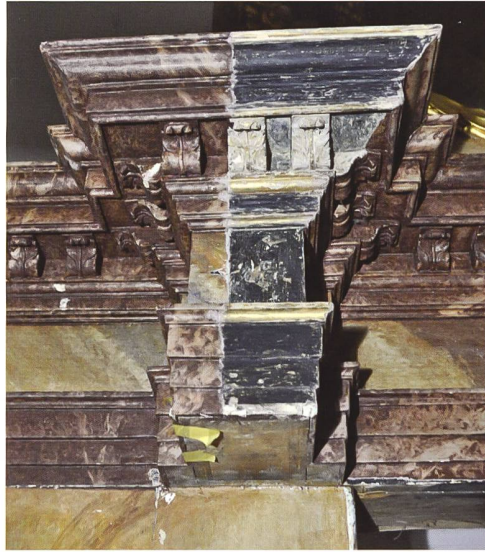
Abb. 12  
Sondierungsfeld am Hochaltar  
im Bereich des Gebälks. Sicht-  
bar sind die aktuelle Fassung  
von 1928 (rot) und die Original-  
fassung von 1697.

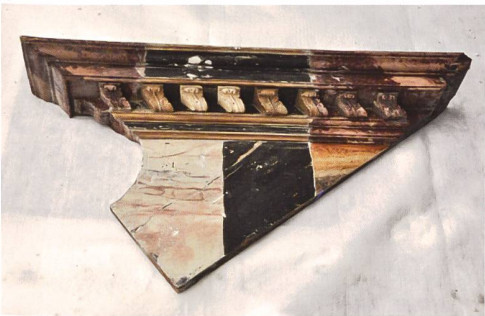
Abb. 10  
Die Sondierung an einem  
Architekturteil des Hochaltars  
zeigt die drei erhaltenen Farb-  
fassungen. In der Mitte die  
Schwarzfassung aus dem spä-  
ten 17. Jahrhundert, links die  
hellbunte Biedermeier-Marmo-  
rierung aus dem mittleren  
19. Jahrhundert und rechts die  
rötliche Fassung von 1928.

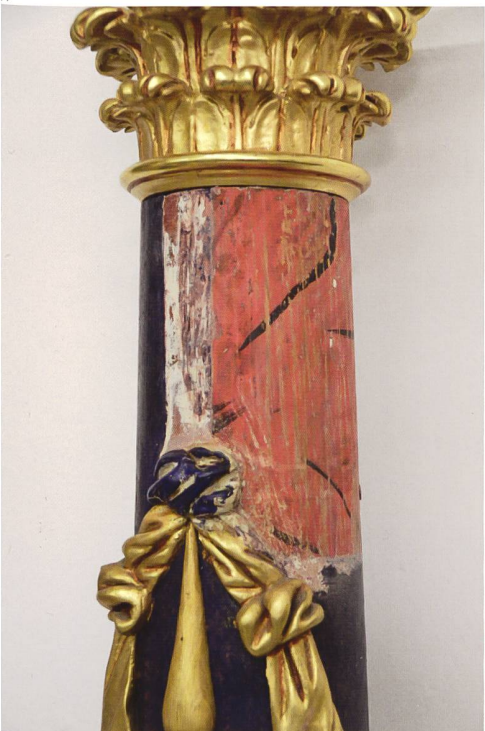
Abb. 11  
Sondierung an einer Säule des  
Hauptaltars. Unter der Blau-  
fassung von 1928 ist die ori-  
ginale Rotfassung mit schwarzer  
Äderung des 17. Jahrhunderts  
erhalten.

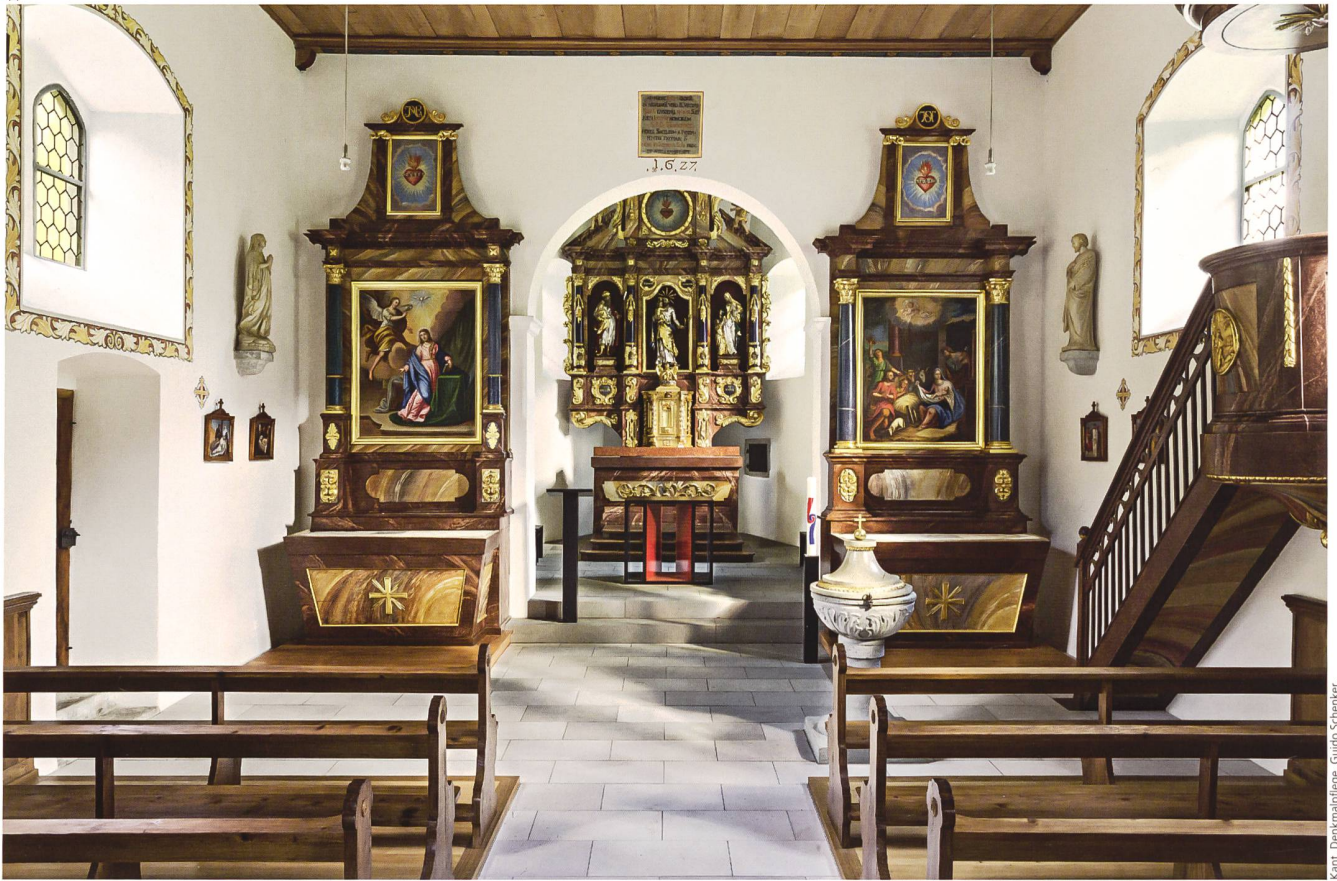
Abb. 14  
Blick gegen den Chor.  
Zustand nach der Restaurierung 2012/13.

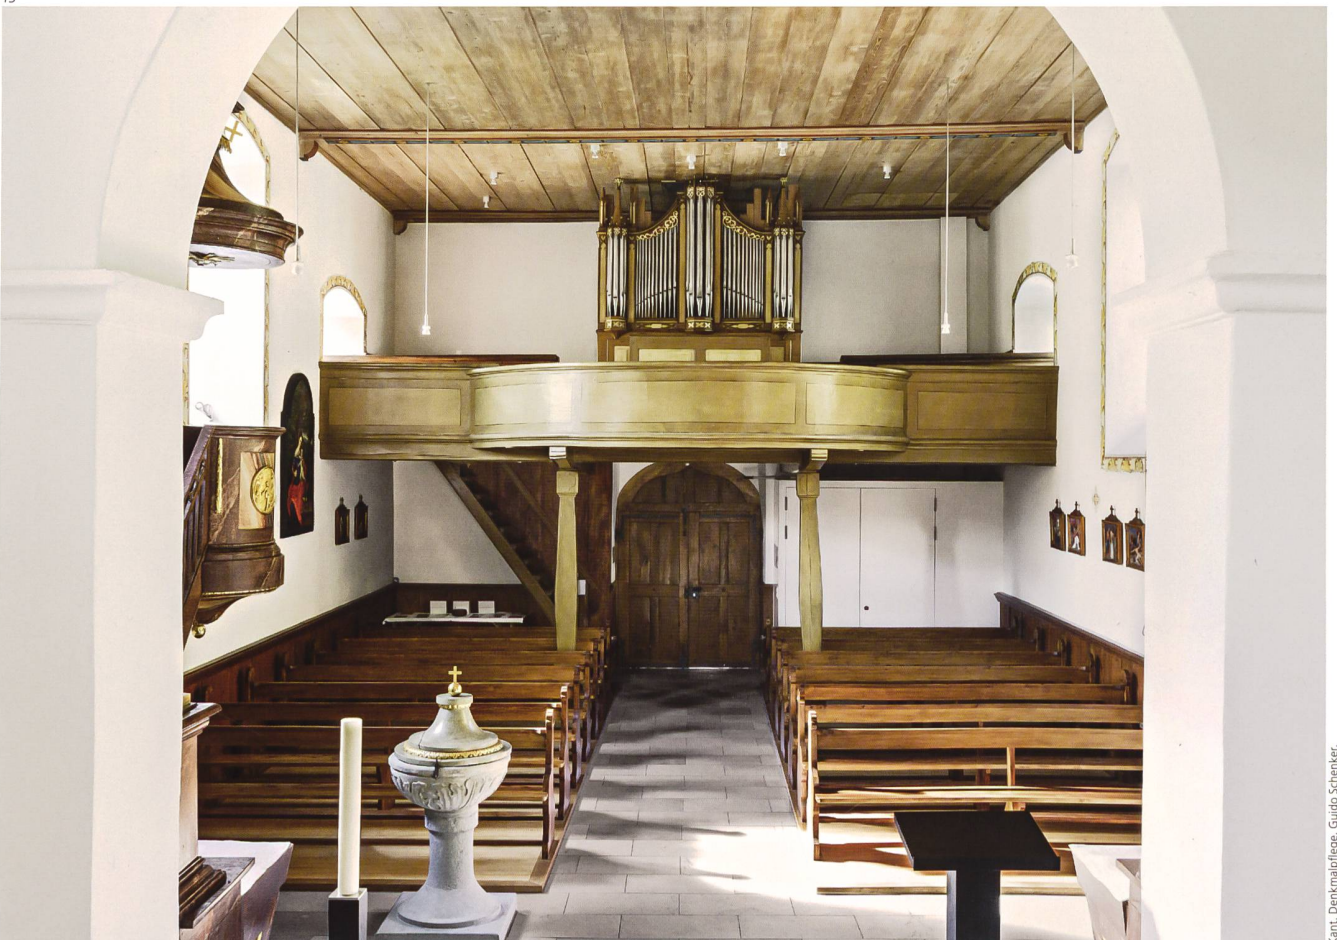
Abb. 15  
Blick gegen die Orgelempore.  
Zustand nach der Restaurierung 2012/13.

Die Dekorationsmalerei der Fenstereinfassungen im Schiff wies kleinere mechanische Beschädigungen und teilweise eine leicht wischende bis leicht pudrige Malschicht auf. Die Massnahmen umfassten deshalb eine Trockenreinigung, die Konsolidierung der Fassung sowie das Ausführen von Retuschen bei störenden Fehlstellen. Dieselben Arbeiten wurden auch beim gestrichenen Holzwerk der Orgelempore und beim Orgelprospekt ausgeführt (Abb. 15). Die Orgel selbst wurde fachmännisch gereinigt und revidiert.

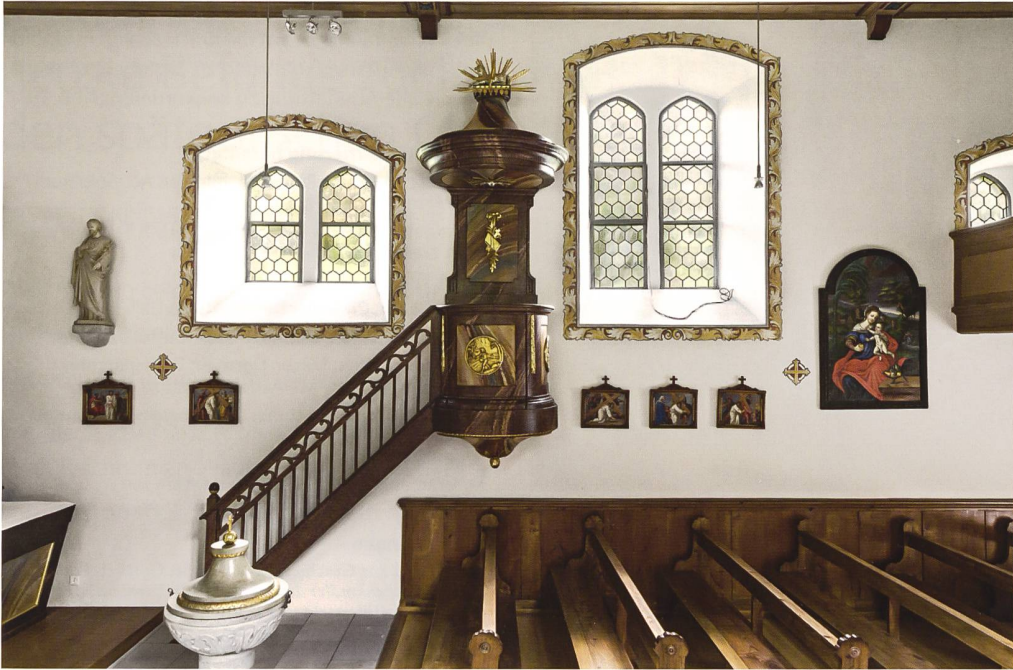
Abb. 16  
Ansicht der südlichen Schiffswand mit Biedermeierkanzel, Stationenbildern von 1829 und dem Leinwandbild «Ruhe auf der Flucht», das ursprünglich im Mittelteil des Hochaltars eingefügt war. Zustand nach der Restaurierung.

Auch die übrigen Ausstattungselemente, zum Beispiel das grosse Holzkruzifix aus dem 17. Jahrhundert (Abb. 17), das wohl ursprünglich im Hochaltar eingesetzte Leinwandbild «Ruhe auf der Flucht» (vgl. Abb. 16) und die vierzehn Stationenbilder zeigten ein ähnliches Schadensbild mit mehr oder weniger starker Verschmutzung sowie diversen Fehlstellen und Abplatzungen in der Farbfassung; sie wurden dementsprechend zurückhaltend restauriert.

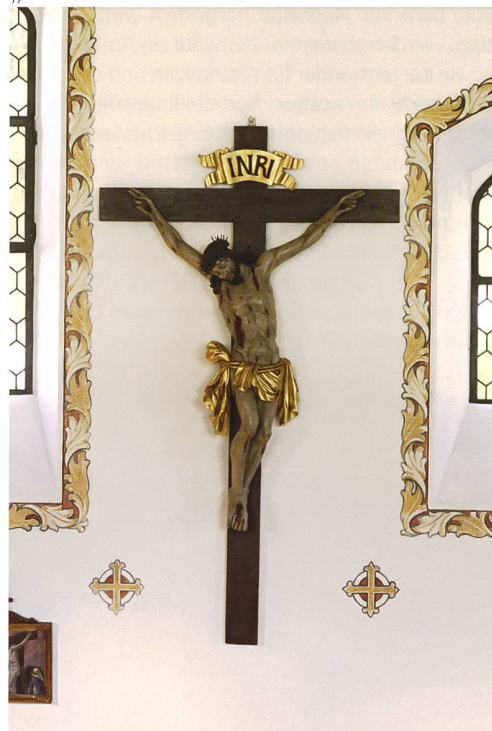
Abb. 17  
Kruzifix aus dem 17. Jahrhundert an der nördlichen Schiffswand. Zustand nach der Restaurierung.
