Zeitschrift: Archäologie und Denkmalpflege im Kanton Solothurn
Herausgeber: Amt für Denkmalpflege und Archäologie des Kantons Solothurn
Band: 20 (2015)

Artikel: Die Sanierung der Burgruine Buchegg im Jahr 2012
Autor: Obrecht, Jakob
DOI: <https://doi.org/10.5169/seals-844108>

Die Sanierung der Burgruine Buchegg im Jahr 2012

JAKOB OBRECHT

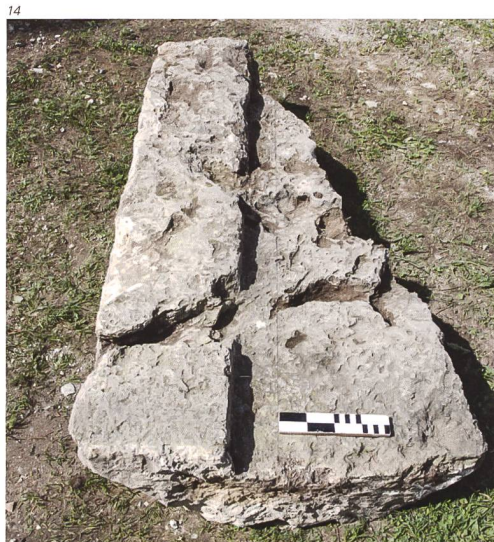
Abb. 14
Türgewändestein aus Tuff.
Er diente während Jahrzehnten
als unterster Tritt der Treppe
zum Turmeingang. Aufnahme
2012.

weise zeigte sich, dass die Treppenstufe aus einem einzigen grossen, bearbeiteten Tuffsteinblock bestand, der ursprünglich Teil eines Türgewändes war (Abb. 14). Die Masse des Blockes lassen den Schluss zu, dass er in einer dicken Mauer eingelassen war und ehemals wohl zum Gewände eines Hocheingangs gehörte.

Im Rahmen der Sanierungsarbeiten wurde auch der Antritt der Treppe zum Eingang des Turmes erneuert. Dafür musste vorgängig die ausgetretene erste Treppenstufe ausgebaut werden. Überraschender-

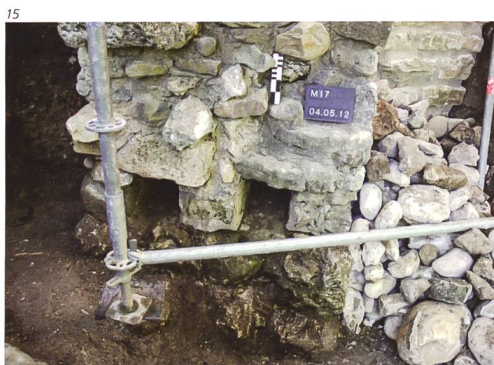
Abb. 15
Mauer M12. Die zwei Öffnungen
in der Bruchfläche der
Mauer sind durch das Verfauen
den ursprünglich darin
eingelegten hölzernen Mauer-
anker entstanden. Aufnahme
2012; von Südwesten.

Im grabenseitigen Abbruch der Mauer M12 sind knapp über der Fundamentunterkante zwei horizontale Kanäle mit rechteckigen Querschnitten vorhanden (Abb. 15). Jeder davon reicht heute noch mehr als 2 Meter tief ins Mauerwerk. Bereits Gruber hat die Situation mit den beiden «Längskanälen» im Bild festgehalten (Gruber 1941).

Höchstwahrscheinlich sind die beiden Kanäle die Negative längst verfallener Maueranker. Das heisst von Balken, die vergleichbar einer heutigen Betonarmierung ins Mauerwerk eingelegt waren. Im Fundamentbereich hatten sie wohl die Aufgabe, die Mauerlasten bei instabilem Baugrund – wie er am Grabenrand vorhanden gewesen sein könnte – gleichmässig auf den Boden zu übertragen.
