Zeitschrift: Archäologie und Denkmalpflege im Kanton Solothurn
Herausgeber: Amt für Denkmalpflege und Archäologie des Kantons Solothurn
Band: 20 (2015)

Artikel: Die Sanierung der Burgruine Buchegg im Jahr 2012
Autor: Obrecht, Jakob
DOI: <https://doi.org/10.5169/seals-844108>

Die Sanierung der Burgruine Buchegg im Jahr 2012

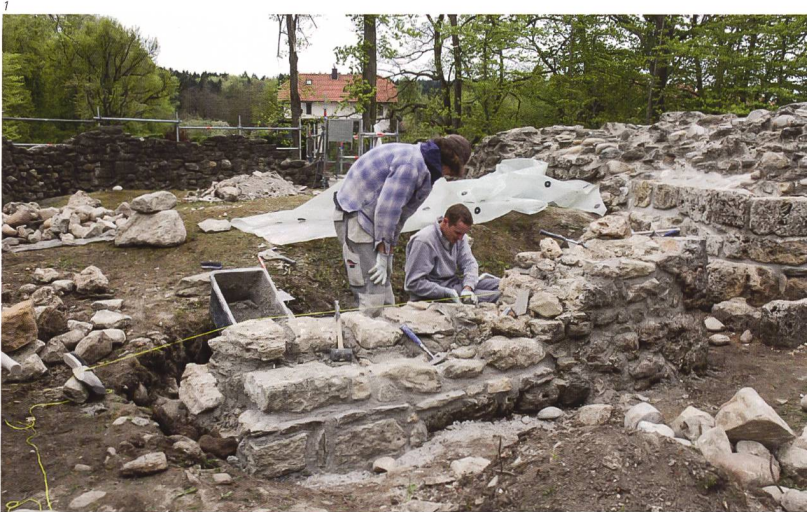
Abb. 1
Sanierungsarbeiten 2012:
Zwei Maurerlehrlinge bei der
Reparatur der Mauer M20.
Von Osten.

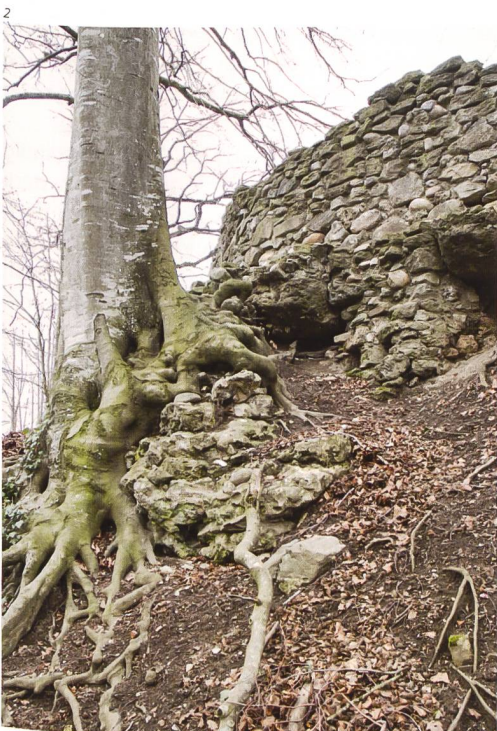
Im Herbst 2011 wurden westlich des Turmes am Rande des Plateaus mehrere grosse Buchen gefällt. Zuvor lag der Hof jeweils von Frühling bis Herbst tief im Schatten des dichten Blätterdachs. Als Folge davon hatte das Moos dort die bodenbedeckenden Gräser längst verdrängt und auch die Mauerzüge der Ruine fast überall mit einer dicken, Feuchtigkeit speichernden Schicht überzogen. Am steilen Abhang zum westlichen Graben war der Molassesandstein zudem wegen der fehlenden Bodenbedeckung schutzlos der Erosion ausgesetzt. Dabei wurden die Mauerfundamente je länger desto mehr freigelegt (Abb. 2).

*Abb. 2
Der Erosion ausgesetzte Flanke des südwestlichen Burggrabens. Als Folge der Beschattung durch hohe Bäume fehlt die schützende Grasnarbe. Die Unterkanten der Fundamente der Ringmauer M13/ M14 liegen bereits teilweise frei. Aufnahme aus dem Jahr 2010; von Süden.*

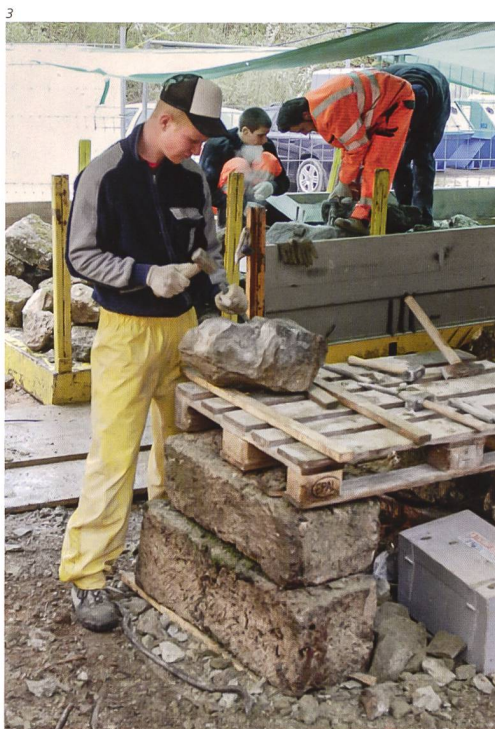
*Abb. 3
Maurerlehrlinge bei der Steinbearbeitung.*

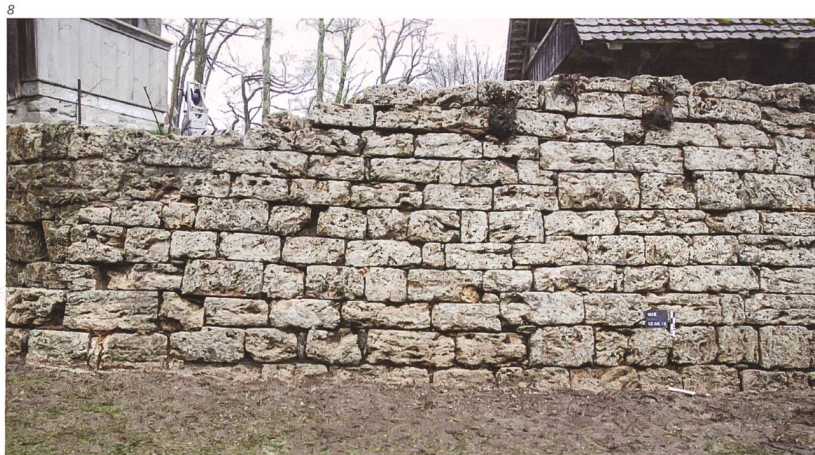
Abb. 8
Mauer M26 aus Tuffsteinquadern nach der Entfernung des Pflanzenbewuchses und der Moospolster. Aufnahme 2012; von Norden.

Auffallend sind die grossen, aus Tuffstein aufgeführten, durchgehend erhaltenen Mauerflächen (Abb. 8). Einfache Tuffsteinquadern scheinen hier ein wichtiges Stilelement gewesen zu sein. Sie besitzen weder Bossen noch Randschlag, und auf ihren Oberflächen sind keine Steinmetzzeichen zu beobachten. Grösstenteils sind nur die gegen aussen gerichteten Mauerhälften aus Tuffsteinquadern aufgebaut. Besonders trifft dies für die polygonal verlaufenden Mauerzüge M23 bis M26 zu.

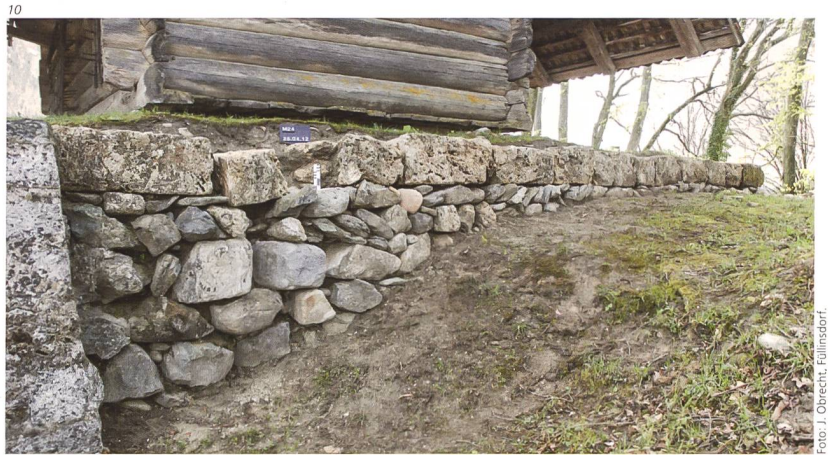
Andere Partien, wie beispielsweise die Fundamente der Mauern M23 und M24, besitzen einen hohen Anteil an kristallinem Moränenmaterial (Abb. 10).

Abb. 10
Freiliegendes Fundament der Mauer M24. Es besteht mehrheitlich aus kristallinem Steinmaterial. Aufnahme 2012; von Nordwesten.

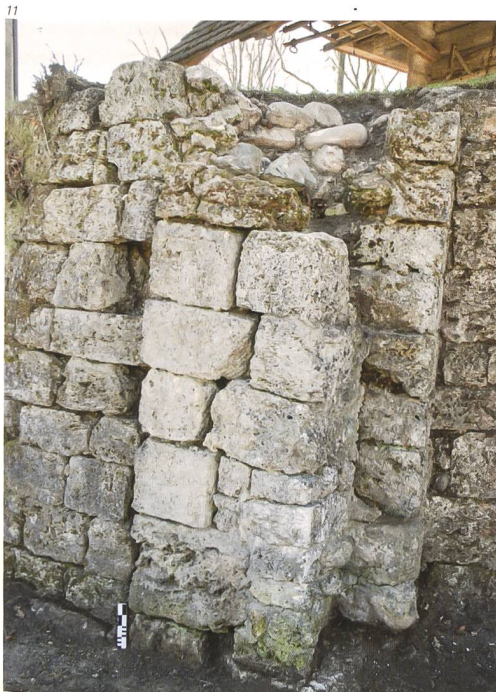
Abb. 11
Die Torwange nach oberflächlicher Reinigung. Aufnahme 2012; von Westen.

Ein Tor schloss im rechten Winkel an die Ecke der Mauern M25 und M26 an. Erhalten ist einzig die in die Mauerecke eingebundene Torwange (Abb. 11 und 12), die restlichen Teile des Tores sind längst verschwunden. Vielleicht steckt die Unterlage der Schwelle noch im Boden.

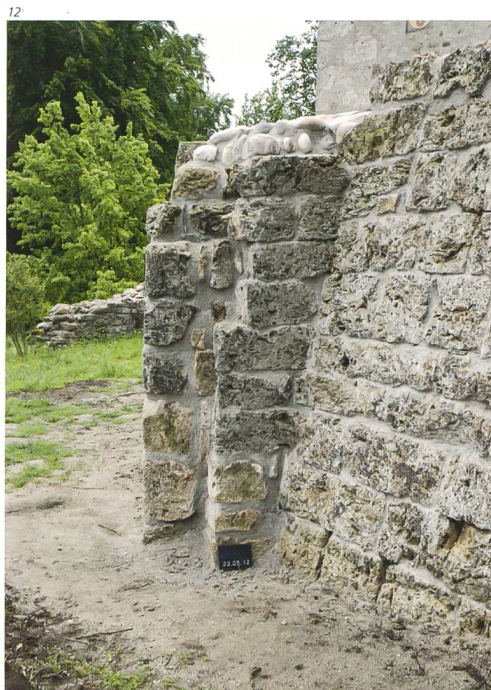
Abb. 12
Die Torwange frisch konserviert. Aufnahme 2012; von Südwesten.

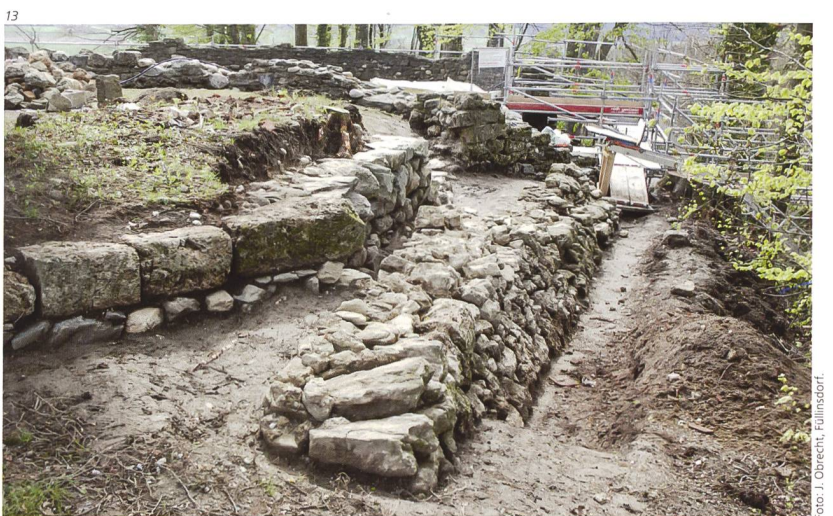
Abb. 13
Mauer M22 nach ihrer Freilegung und Reinigung. Aufnahme 2012; von Nordwesten.

Die entlang der Kante des südwestlichen Grabens verlaufende Mauer M22 besteht aus kleinteiligem und sicher mehrheitlich wiederverwendetem Steinmaterial (Abb. 13). An der Basis ist sie 1,1 Meter breit und kaum fundamntiert. Auf der Aussenseite zum Graben hin besitzt sie einen so starken Anzug, dass sie auf einem Meter Höhe bereits auf fast 80 Zentimeter verjüngt ist. Von ihrer Konstruktion und ihrem

Aussehen her scheint die Mauer nicht zum mittelalterlichen Bestand zu gehören. Vielmehr könnte es sich um eine später errichtete Stützmauer handeln, die der Erosion der nordöstlichen Grabenkante vorbeugen sollte.

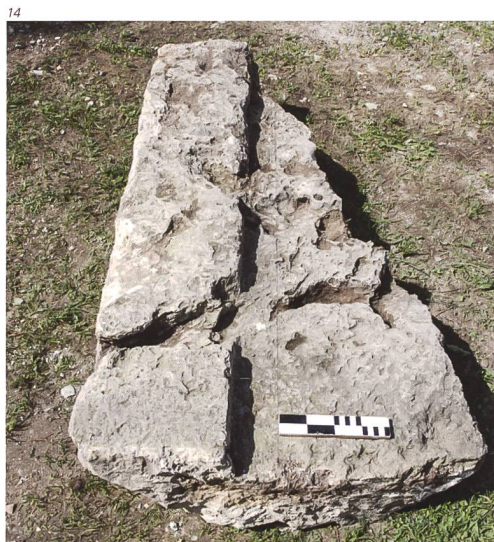
Abb. 14
Türgewändestein aus Tuff.
Er diente während Jahrzehnten
als unterster Tritt der Treppe
zum Turmeingang. Aufnahme
2012.

weise zeigte sich, dass die Treppenstufe aus einem einzigen grossen, bearbeiteten Tuffsteinblock bestand, der ursprünglich Teil eines Türgewändes war (Abb. 14). Die Masse des Blockes lassen den Schluss zu, dass er in einer dicken Mauer eingelassen war und ehemals wohl zum Gewände eines Hocheingangs gehörte.

Im Rahmen der Sanierungsarbeiten wurde auch der Antritt der Treppe zum Eingang des Turmes erneuert. Dafür musste vorgängig die ausgetretene erste Treppenstufe ausgebaut werden. Überraschender-

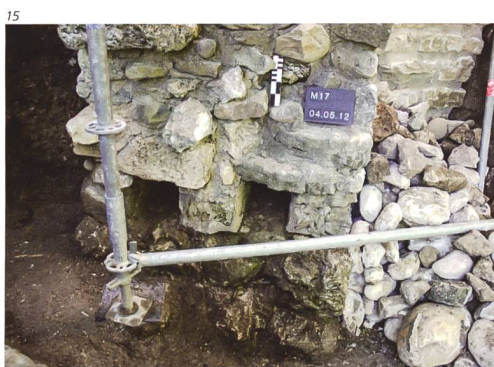
Abb. 15
Mauer M12. Die zwei Öffnungen
in der Bruchfläche der
Mauer sind durch das Verfauen
den ursprünglich darin
eingelegten hölzernen Mauer-
anker entstanden. Aufnahme
2012; von Südwesten.

Im grabenseitigen Abbruch der Mauer M12 sind knapp über der Fundamentunterkante zwei horizontale Kanäle mit rechteckigen Querschnitten vorhanden (Abb. 15). Jeder davon reicht heute noch mehr als 2 Meter tief ins Mauerwerk. Bereits Gruber hat die Situation mit den beiden «Längskanälen» im Bild festgehalten (Gruber 1941).

Höchstwahrscheinlich sind die beiden Kanäle die Negative längst verfallener Maueranker. Das heisst von Balken, die vergleichbar einer heutigen Betonarmierung ins Mauerwerk eingelegt waren. Im Fundamentbereich hatten sie wohl die Aufgabe, die Mauerlasten bei instabilem Baugrund – wie er am Grabenrand vorhanden gewesen sein könnte – gleichmässig auf den Boden zu übertragen.

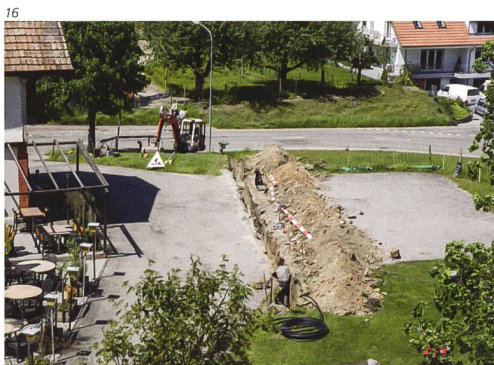
Abb. 16
Offener Leitungsgraben durch
das Areal der Vorbürg. Auf-
nahme 2012; von Süden.

Dafür musste im Gelände der Vorbürg ein Leitungsgraben ausgehoben werden (Abb. 16). Im schmalen, zirka 1 Meter tiefen Graben waren keine Mauerzüge zu beobachten. Dieser Befund war nicht unerwartet, wurden doch die Innenflächen der Vorbürgen üblicherweise mehrheitlich landwirtschaftlich genutzt und höchstens partiell mit kellerlosen Holzhäusern überbaut. In der östlichen Wand des Leitungsgrabens wurde hingegen eine längst verfüllte Grube angeschnitten, die wohl ehemals zu einem Grubenhaus gehörte oder aber als Vorratsgrube gedient haben könnte. Kleinfunde kamen keine zum Vorschein.

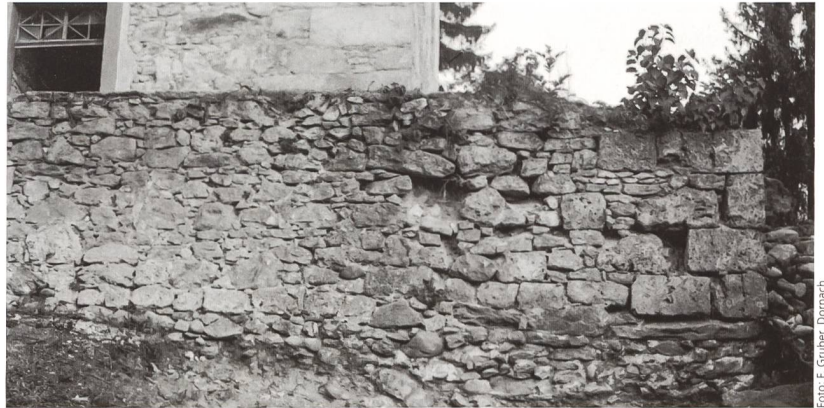
Abb. 17

Mauer M11 von Südosten. Der deutlich erkennbare Wechsel im Mauercharakter in der Mitte des Bildausschnittes deutet darauf hin, dass hier zwei Bauetappen vorliegen. Aufnahme vom August 1941.
