**Zeitschrift:** Archäologie und Denkmalpflege im Kanton Solothurn  
**Herausgeber:** Amt für Denkmalpflege und Archäologie des Kantons Solothurn  
**Band:** 21 (2016)

**Artikel:** Bekanntes neu interpretiert in der Pfarr- und Wallfahrtskirche Maria im Hag in Meltingen  
**Autor:** Heyer, Laura  
**DOI:** <https://doi.org/10.5169/seals-844173>

## Bekanntes neu interpretiert in der Pfarr- und Wallfahrtskirche Maria im Hag in Meltingen

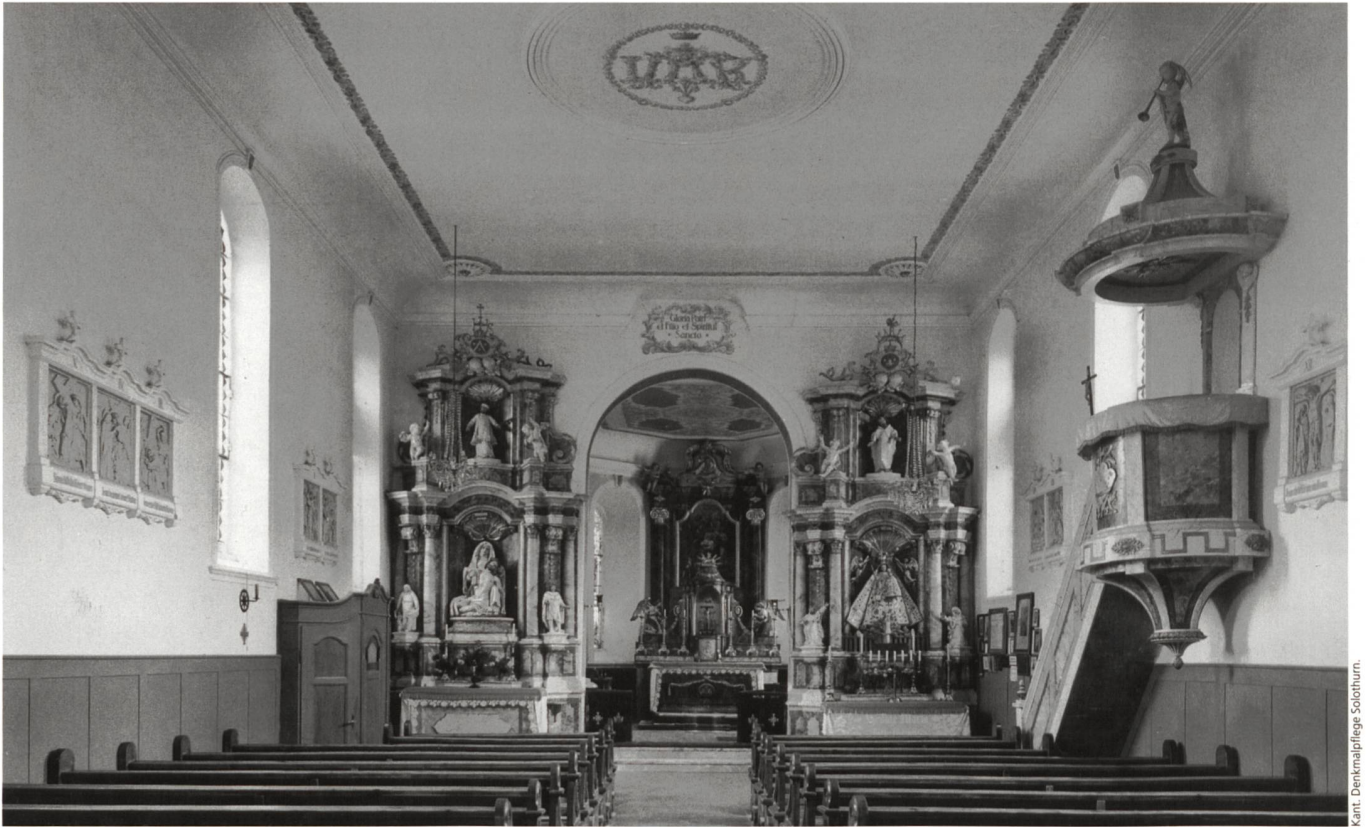
Der bei der Restaurierung 1964–1968 geweihte Innenraum der Kirche in Meltingen präsentierte sich 2015 vergraut (Abb. 14 und 15). An der Decke zeichneten sich Balken und an der Hohlkehle des Deckenfrieses die schmalen Holzlatten der Gipsdecke ab (Abb. 17). Auch an den Wänden verrieten Schatten die früheren Eingriffe und verschiedenartigen Materialien. Aufgrund der unterschiedlichen thermischen Eigenschaften des Untergrundes sammelt sich mehr oder weniger Feuchtigkeit auf den Oberflächen, und so bleiben auch Staub und Russ besser oder schlechter haften. In den gänzlich weissen Wandflächen hoben sich die 1994 wiederentdeckten und freigelegten Wandmalereien am Chorbogen unvermittelt und mit hartem Rand ab. Nicht nur sie, sondern auch weitere Ausstattungstücke der Kirche wirkten damit museal, also wie in einen sogenannten «white cube» gehängt, und integrierten sich schlecht in den Kirchenraum.

Abb. 14  
Zustand des Innenraums vor der Restaurierung 2015, Blick gegen Osten, mit vergrauten Wänden und schlecht integrierter Dreifaltigkeitsmalerei im Chorscheitel, die 1994 freigelegt worden war.

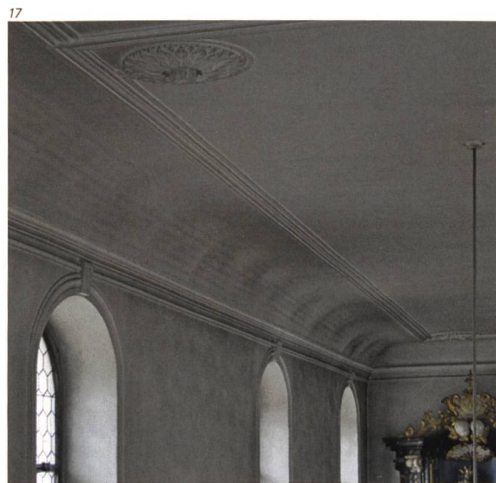
Abb. 17  
Detail der Decke vor der Innenrestaurierung 2015: In der Kehle zeichnen sich die Latten der Gipsdecke ab, weil die aufsteigende feucht-warme Luft an der unterschiedlich kalten Oberfläche kondensiert und sich so der Staub verschieden stark ansetzt.

der Restaurator mit einer gemalten Rahmung, die auch das Engelsmedaillon besser einbindet (Abb. 18). Die Wandmalereien selbst – das Engelsmedaillon, die Dreifaltigkeitsdarstellung über dem Chorbogen und die fragmentarisch erhaltene Malerei in der ehemaligen Chorfensternische – wurden gereinigt und zurückhaltend restauriert (Abb. 18, 20 und 22). Diese nuancierte Farbgestaltung gliedert den Innenraum und bettet die Ausstattung wieder vorteilhafter ein, die Farben korrespondieren mit der Fassung der Altäre und den holzsichtigen Kirchenbänken (vgl. Abb. 22 und 23). Die Restaurierung der Innenwände ist folglich keine Rekonstruktion auf einen bestimmten historischen Vorzustand. Es handelt sich vielmehr um eine Neugestaltung mit Bezug auf die ganze Geschichte der bekannten Wandfassungen. Ähnlich wie bei den 2008 und 2010 restaurierten Kirchenräumen in Starrkirch-Wil und Hochwald wurde hier versucht, in Anlehnung an die ehemals historische Gestaltung, unbefriedigende Eingriffe früherer Restaurierungen etwas zu mildern.<sup>11</sup> Um die erneute Vergrauung des neuen Anstrichs zu verhindern und gleichzeitig Energie sparen zu können, wurde der Dachstuhl wärmedämmte. Diese Massnahme reduziert das schnelle Abkühlen der nach oben steigenden Luft, die dadurch entstehende Kondensation und das Anhaften von Staub an den feuchten Stellen.

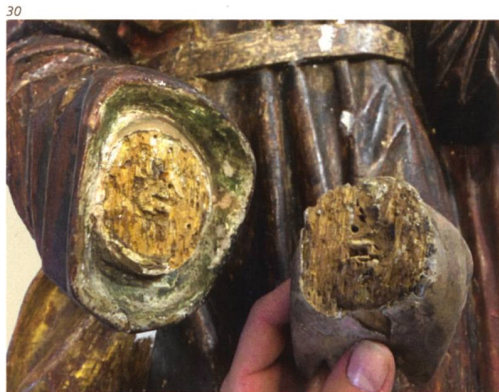
Abb. 30  
Handgelenk des heiligen Johannes vor der Restaurierung 2015: Die Hand ist abgebrochen, das Holz von einem nicht mehr aktiven Insektenbefall durchfressen.

War das Holz eines Objektes gebrochen, wurden die Teile mit Holzleim wieder zusammengefügt und die Risse gekittet (Abb. 30 und 31). Der Kitt wird dazu in die Fehlstellen auf das Niveau der intakten oder wieder geleimten Farbschicht gespachtelt und mit Schellack grundiert. Diese harzige Substanz, hergestellt aus den Ausscheidungen der Lackschildlaus, dient als Bindemittel für die später aufgetragenen Farben, die durch diese Grundierung deckender werden. Passend zur originalen Farbe der jeweiligen Figur wurden dann die Fehlstellen mittels Retusche wieder in die Gesamtfassung integriert.<sup>13</sup> Neu werden nach der Restaurierung des Kirchenraums und der Skulpturen neben der Pietà und der Gnadenfigur zwei weitere qualitätvolle Marienskulpturen aufgestellt: Es handelt sich einerseits um die grazile spätbarocke Maria mit Kind (Abb. 29), die lange Zeit die Nische über dem Eingang zum Pfarrhof geziert hatte und dort der Witterung ausgesetzt gewesen war; als Mondsichelmadonna steht sie für die Geburt des Erlösers im Angesicht des Weltuntergangs. Andererseits befand sich in der Sakristei eine Prozes-

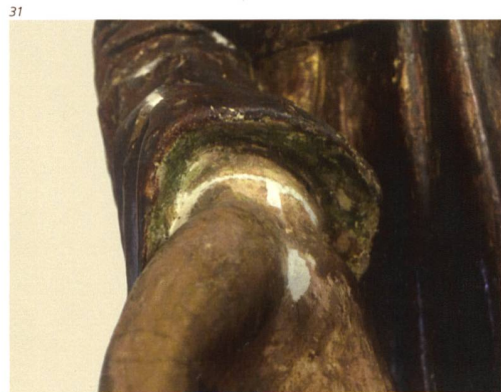
Abb. 31  
Handgelenk des heiligen Johannes während der Restaurierung 2015: Die Hand wurde mit einer Kreuzschraube am Unterarm befestigt, geleimt und gekittet.
