Nussöl und neue Nachrichten aus der Grabenöle in Lüterswil

MORITZ SCHIESS

Lüterswil-Gächliwil, Grabenöle, Grabenöliweg 1

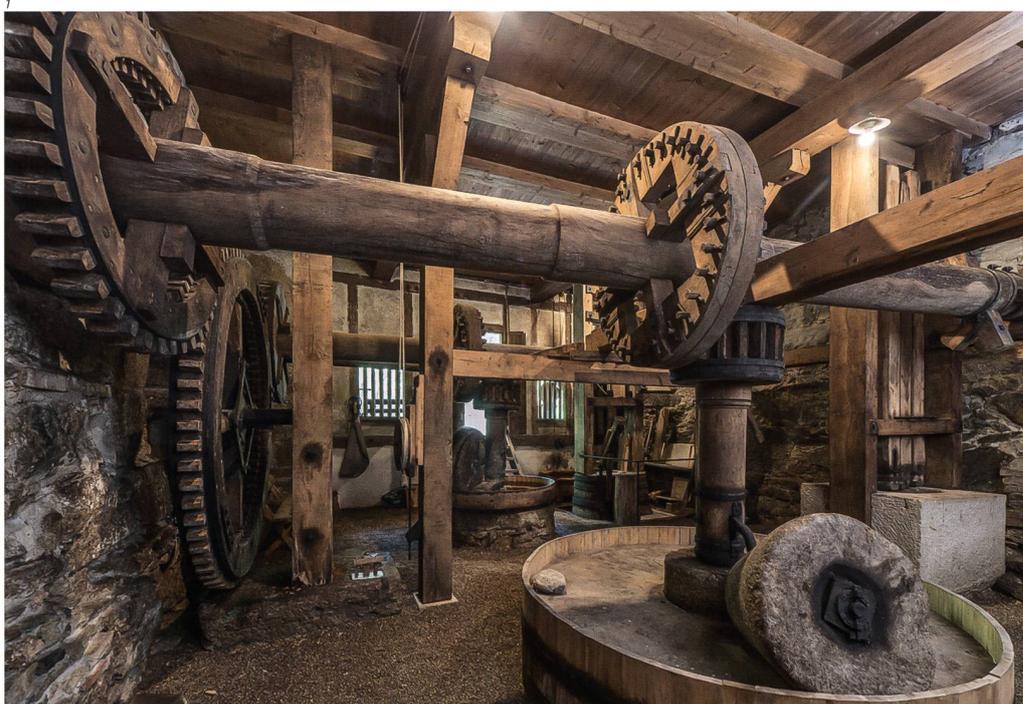
Abb. 1
Lüterswil-Gächliwil, Grabenöle,
Grabenöliweg 1. Blick in den
Ölraum in einer Aufnahme
von 2017. Im Hintergrund in
der Bildmitte der 2019/2020
restaurierte Wellbaum mit
Korbrad.

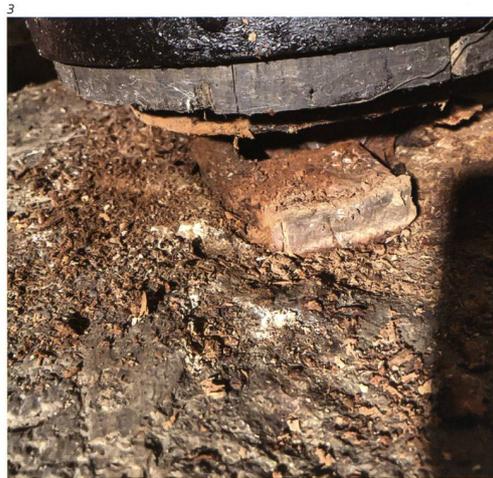
Am Wellbaum des Kollergangs wird der grosse, 600 kg schwere Mühlestein auf einem Steinbett im Kreis gedreht. Angetrieben durch Wasserkraft, zerquetscht er die getrockneten Nusskerne. Die Führung im Stein war nicht mehr vorhanden, der schmiedeeiserne Führungsdorn im Holz lose und die Stege durch den jahrelangen Gebrauch stark abgenutzt (Abb. 2, 3).

Abb. 2
Korbrad am Wellbaum des Kollergangs. Die Stege sind durch Abnutzung und Zerfall geschädigt.

Abb. 10
Die neuen Stege des Korbrades
am Wellbaum.

Um an das Auflager des Wellbaums zu kommen, war es nötig, den schweren Mühlestein zu demonstrieren. Mithilfe eines Eisenträgers und einer darin laufenden Laufkatze hoben wir den Stein an und konnten ihn sicher verschieben (Abb. 9). Danach konnten wir den Wellbaum demontieren, die Eisenreifen lösen, die Stege ersetzen und anschliessend die Eisenreifen wieder warm aufziehen. Die Stege haben wir aus Rotbuche gefertigt. Die Fachliteratur gibt eigentlich Weissbuche vor, weil dieses Holz bei gleichen physikalischen Eigenschaften weniger anfällig auf Pilzbefall ist. Bei der Restaurierung 1986–1988 wurde aber Rotbuche verwendet, vielleicht aufgrund der damals noch existierenden Originalsubstanz. Den Schlitten, der hinter dem Stein läuft und das Mahlgut unter die Bahn des Steins befördert, mussten wir aus neuem Eichenholz fertigen (Abb. 7, 10–12).

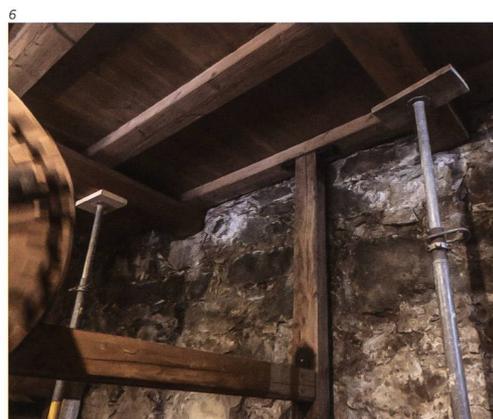
Abb. 5
Die Balkenköpfe der Unterzüge im Mauerwerk.

Die grossen Unterzüge aus Tannenholz (Breite 32 cm, Höhe 26 cm), welche die Deckenbalkenlage über dem Ölraum tragen, wurden bei der Wiederherstellung der Anlage in den 1980er Jahren nach damaligem Stand der Technik in die Wand eingemauert. Um die neuen Balken vor Feuchtigkeit zu schützen, umwickelte man sie mit Bitumenfolie, und die Balkenköpfe wurden mit Zementmörtel in die Wand gesetzt. Leider hat das nicht funktioniert. Die Auflager waren verfault und von Ameisen zerfressen. Sie mussten sofort behelfsmässig abgestützt werden (Abb. 5–6).

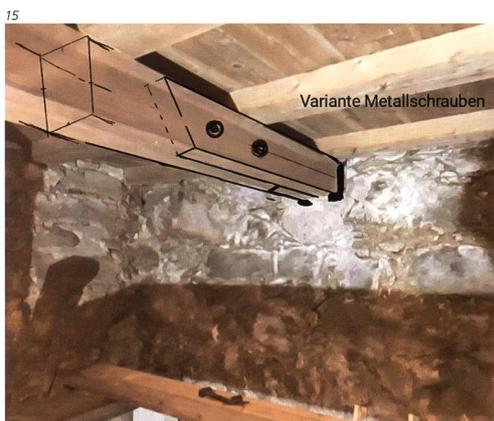
Die errechnete Last von 3,2 Tonnen, welche die Unterzüge an den Wandauflagern aufnehmen sollten und nun nicht mehr konnten, musste neu abgefangen werden. Leider war keine Dokumentation mehr vorhanden, die den historischen Bestand belegt hätte. Einzig ein dendrochronologisches Gutachten von 1988 existierte, das die Bestandskonstruktion (den Schiebeboden) in das frühe 17. Jahrhundert einordnete. Wie aber die Unterzugsbalken ursprünglich in die Wand eingelassen waren, liess sich mit den vorhandenen Archivmaterialien nicht bestimmen. Eine Reparatur der bestehenden Balken mit Holzverbindungen war statisch nicht machbar (Abb. 15).

Abb. 15
Variantenstudie zur Reparatur
der Unterzüge.
