Zeitschrift: Archäologie und Denkmalpflege im Kanton Solothurn
Herausgeber: Amt für Denkmalpflege und Archäologie des Kantons Solothurn
Band: 27 (2022)

Artikel: Neues Grün nach altem Muster : die Kapelle Huggerwald in Kleinlützel
Autor: Graf, Regula
DOI: <https://doi.org/10.5169/seals-1033211>

Neues Grün nach altem Muster – die Kapelle Huggerwald in Kleinlützel

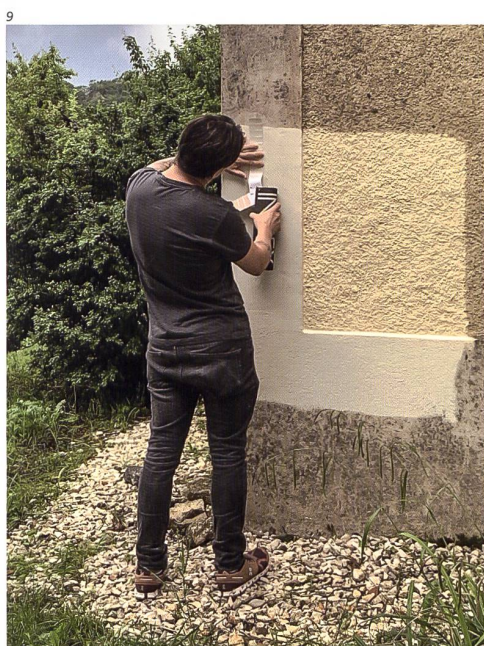
denbemalung, die als Grundlage für das aktuelle Farbkonzept der Aussenfassade diente (Abb. 9). Die Kapitelle der Eckpilaster waren in einem dermassen schlechten Zustand, dass sie ersetzt werden mussten (Abb. 10, 11).²² Sämtliche glatt verputzten, gliedernden Elemente – das Gurtgesims am Turm, der Sockel, die Pilaster sowie die Dachuntersicht – wurden im selben gebrochenen weissbeigen Farbton gestrichen.

Abb. 10
Südwestlicher Eckpilaster mit schadhaftem Kapitell. Vor der Restaurierung 2021.

Abb. 11
Südwestlicher Eckpilaster mit ersetzttem Kapitell. Nach der Restaurierung 2021.

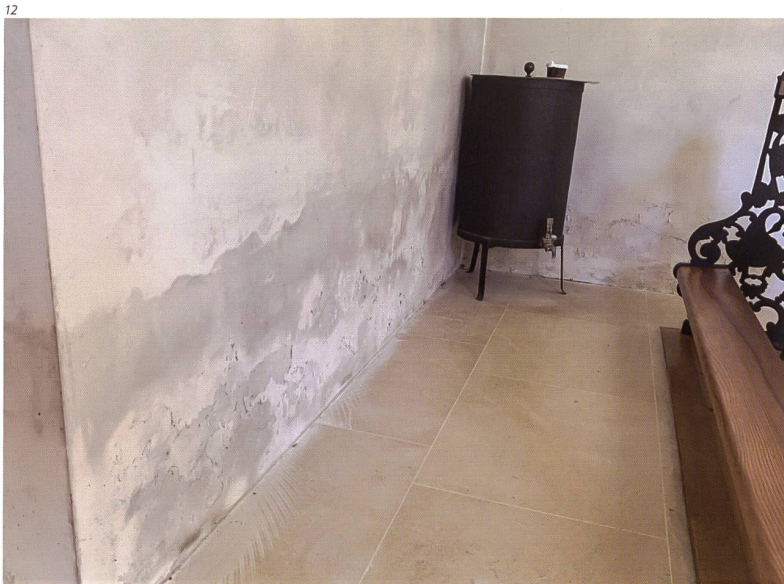
Abb. 12
Feuchtigkeitsschäden am
Innenputz der Westwand.
Vor der Restaurierung 2021.

Die Schadensanalyse des Restaurators stellte – nebst einer «normalen» Verschmutzung der Architektur-oberflächen – über den gesamten Kirchenraum verteilte feine Risse, Abplatzungen und Loslösungen der Malschicht fest. Besonders stark waren die Schäden im Sockelbereich, die vermutlich von der aufsteigenden Feuchtigkeit im Mauerwerk herrührten (Abb. 12, 13).

Aufgrund dieser Befunde fiel der Entscheid, Schiff und Altarraum nach der Reinigung der Wände und den Ausbesserungen am Verputz mit einer differenzierten Farbigkeit zu streichen, um den stimmungsvollen Kirchenraum zurückzugewinnen. Mit Bezug auf die Farbgestaltung vor 1982/1983 sollten Sockel- und Fenstereinfassungen durch einen Begleitstrich abgesetzt werden. Die Decke wurde gewaschen und weiss gestrichen.

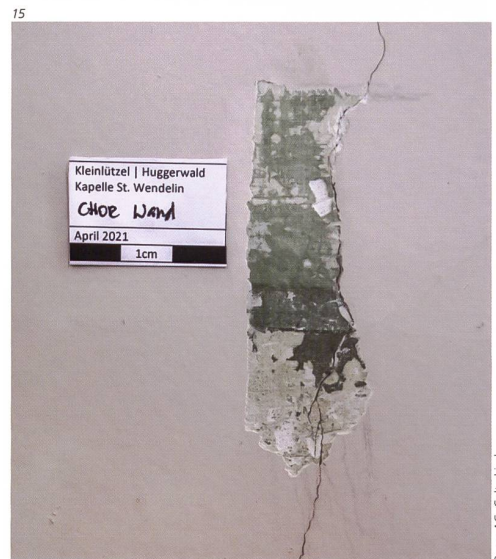
Abb. 15
Farbsondierung an der
Chorwand im April 2021.

und der Sockelbereich dunkelgrün gestrichen (Abb. 15). Die Untersuchung an den Decken bestätigte, dass die heruntergehängte Gipskartonplatte bei der Restaurierung in den frühen 1980er Jahren montiert worden war.²³

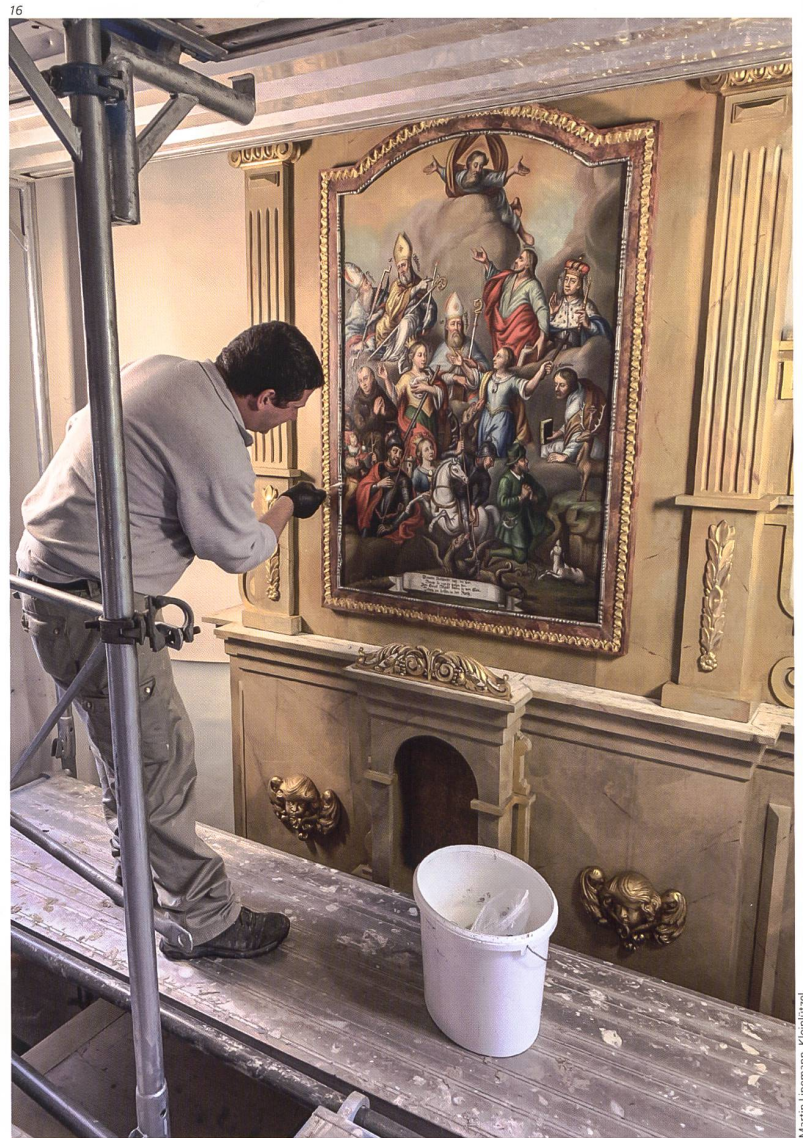
Abb. 16
Reinigung des Altargemäldes der Vierzehn Nothelfer durch den Restaurator.

Die Innenausstattung wurde im Wesentlichen gereinigt und konserviert (Abb. 16). Die Restauratoren reinigten die Oberflächen der Altäre vor Ort und retuschierten Fehl- sowie beschädigte Stellen. Das Farbkonzept erarbeiteten sie aufgrund eines Farbuntersuchs.
