Zeitschrift: Archäologie und Denkmalpflege im Kanton Solothurn
Herausgeber: Amt für Denkmalpflege und Archäologie des Kantons Solothurn
Band: 27 (2022)

Die Martinskirche in Olten – zur Restaurierung eines späthistoristischen Gesamtkunstwerks

Die 1908–1910 erbaute Oltner Martinskirche gilt als eine der bedeutendsten Grossraumkirchen des ausgehenden Historismus in der Schweiz. Dreissig Jahre nach der letzten Restaurierung erhielt die Kirche erneut eine Auffrischung, die den prächtig ausgestatteten Innenraum wieder ins rechte Licht rückt.

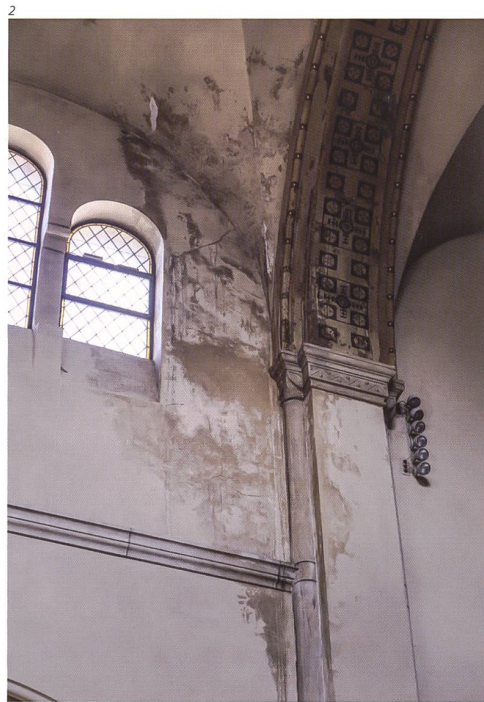
Abb. 2
Wasserschaden im Bereich
der Orgelempore.

Eigentlicher Auslöser und Beförderer der Restaurierungsarbeiten war ein Wasserschaden, verursacht durch den Sturm Burglind im Januar 2018 (Abb. 2). Die ohnehin notwendigen Reparaturarbeiten waren für die Kirchgemeinde Anlass, den vor fast genau 30 Jahren letztmals aufgefrischten Kirchenraum einer erneuten Restaurierung zu unterziehen.

In einer ersten Etappe im Jahr 2020 wurde die Aussenhülle instand gestellt unter besonderer Berücksichtigung derjenigen Stellen, an denen 2018 der Wasserschaden entstanden war oder wo eine potenzielle Schadenanfälligkeit auf erneute Wassereinträge bestand. Die ausgeführten Arbeiten beinhalteten am Kirchenschiff die Restaurierung der originalen Schlepplukarnen mit Teilersatz der morschen Ort- und Stirnläden und Neuanstrich, die Kontrolle und wo nötig der Ersatz von Spenglerarbeiten sowie die Abdichtung der Obergadenfenster durch die Erneuerung der äusseren Versiegelung. Die Lüftung des Kirchenraums erfolgt nun neu über motorisierte Flügelfenster in den Seitenschiffen, die über das Gebäudeleitsystem gesteuert werden. In den Türmen wurden auf Höhe der Glockenstuben die Geschossböden abgedichtet und alle Schallöffnungen durch den Einbau von hölzernen, mit Ölfarbe gestrichenen Jalousien vor Witterungseinflüssen besser geschützt. Bei den übrigen Turmfenstern mussten die einfach verglasten, teils stark korrodierten Stahlrahmenfenster mit neuen Rahmenteilen geflickt und einzelne defekte Gläser ausgewechselt werden. Die nach Westen ausgerichteten Fenster erhielten eine zusätzliche Schutzverglasung.

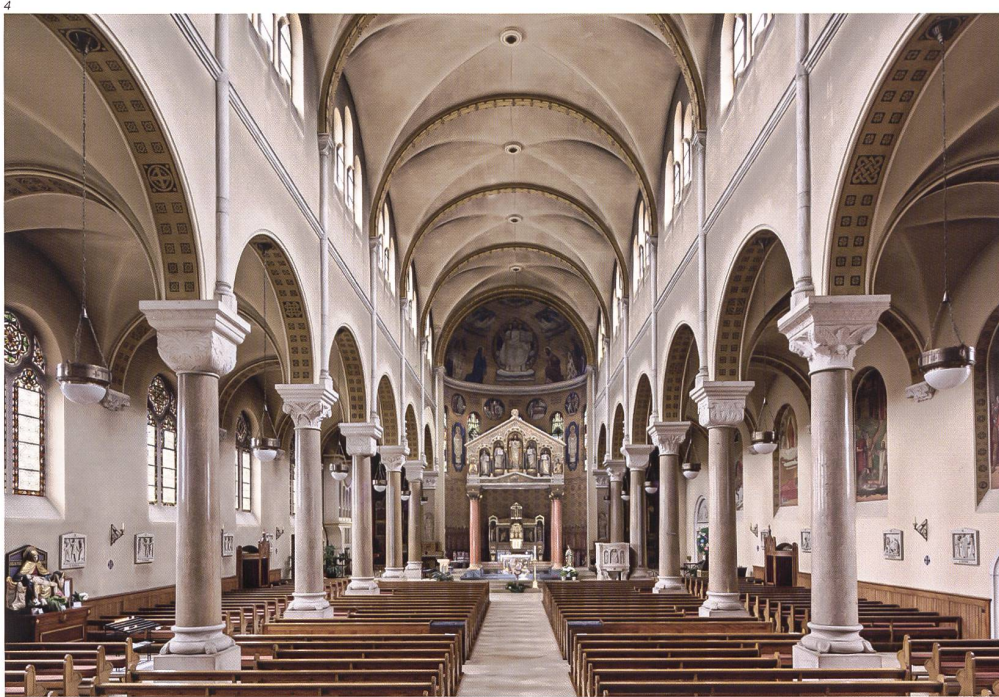
Abb. 4
Blick durch das Kirchenschiff
in Richtung Chor. Zustand vor
der Restaurierung.

kers die Ursachen für die starke Oberflächenverschmutzung im Kirchenraum festgestellt, nämlich eine konstant zu hohe, für ein «Schwitzen der Wände» sorgende Heiztemperatur, die starken Zuglufterscheinungen wegen der undichten Türen und eine ungenügende Gewölbedämmung.³ Nebst einer Reinigung galt es somit, möglichst auch die Ursachen für die überdurchschnittliche Verschmutzung zu beheben. Dies geschah mit dem Einbau einer neuen Heizung samt Steuerung sowie spezifischen Massnahmen an den Türen, die alle gerichtet und mit Falzdichtungen versehen wurden. Im Vordergrund stand dabei einerseits der Umbau der Pendeltüren zwischen Kirchenraum und Narthex zu Flügeltüren, was deren Luftdichtigkeit massiv verbesserte. Andererseits galt die Aufmerksamkeit hauptsächlich den Hauptportaltüren, die stark verzogen und somit undicht waren. Die schweren, aussen mit Blech beschlagenen und rundbogigen Türen stellten eine Herausforderung dar, da Eingriffe an den Portalflügeln selbst unweigerlich die historische Substanz beeinträchtigt hätten. Deshalb sollten sich die Massnahmen auf das Innere beschränken und möglichst nicht wahrnehmbar sein. Als kleinstmöglicher – und zudem reversibler – Eingriff wurde schliesslich auf der Innenseite auf Kämpferhöhe ein schwarzer Stahlträger eingebaut, der die gesamte Portalfront aus Eichenholz verstärkt und gleichzeitig die Technik der automatischen Türschliessung aufnimmt. Als weitere Massnahme wurde der bestehende Windfang beim nördlichen Seiteneingang umgebaut und in der Tiefe vergrössert, sodass er nun als hindernisfreier Zugang funktioniert.

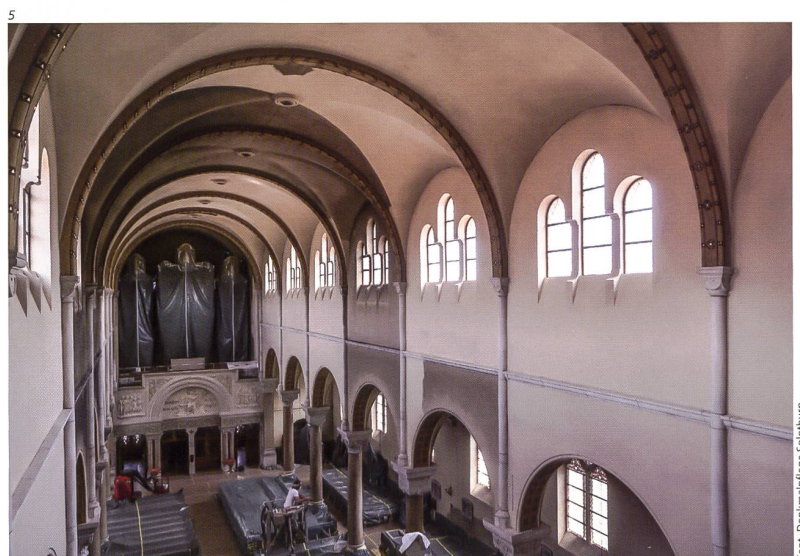
Abb. 5
Blick ins Kirchenschiff während
der Reinigungsarbeiten.
Die bereits gereinigten Partien
lassen sich sehr gut von den
noch ungereinigten Stellen
unterscheiden.

künstlerischen Ausstattung und des Treppenhauses im südlichen Turm erfolgte von Hebebühnen aus. Die angewendete Methode verfolgte das Ziel, die Authentizität und die Alterswürde des Innenraums zu erhalten. Sie verzichtete bewusst auf einen grossflächigen Neuanstrich der inneren Raumschale. Dennoch mussten die Aussenwände der Seitenschiffe, die nach der Trockenreinigung kein zufriedenstellendes Bild ergaben, mit mineralischer Farbe leicht nachlasiert werden. Und auch bei den nach wie vor sichtbaren Wasserflecken an Gewölben und Obergadenwänden kam man nicht umhin, diese farblich passend zur Umgebung zu retuschieren. Der erste Schritt bei der konservatorischen Reinigung bestand in der sorgfältigen Trockenreinigung der Oberflächen mittels Staubsaugern und speziellen Naturkautschukschwämmen, gefolgt von einer feuchten Nachreinigung (Abb. 5). Störende Risse

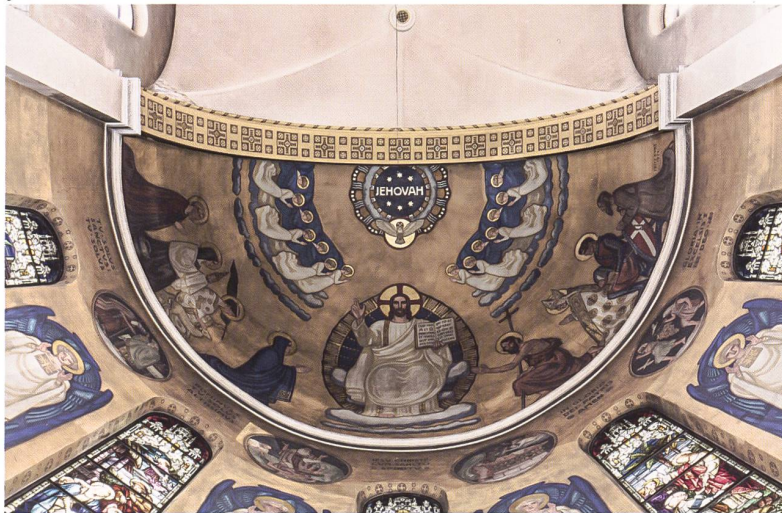
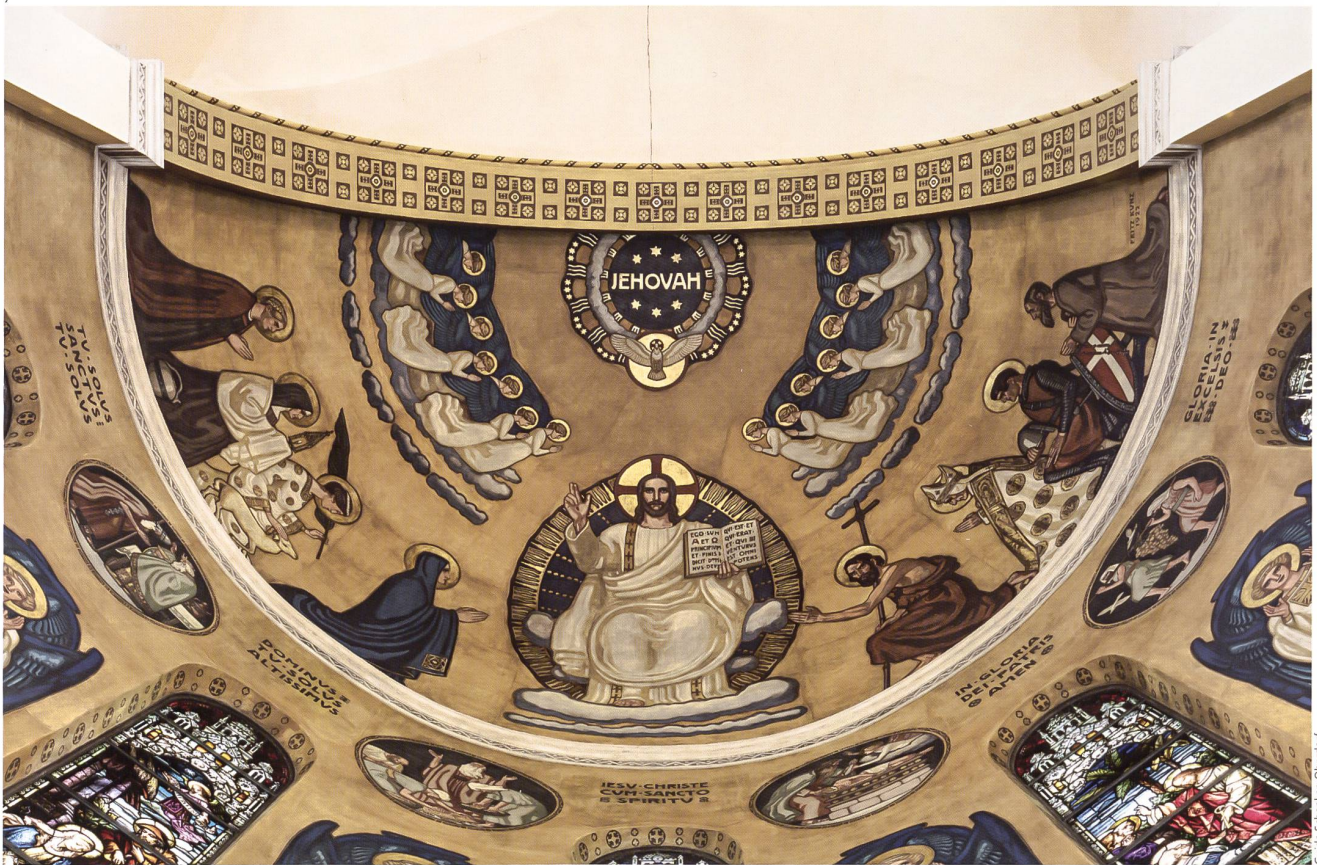
Abb. 6 und 7
Blick ins Gewölbe der Mittelapsis mit den Malereien von Fritz Kunz von 1922. Zustand vor und nach der Restaurierung.

Während der Restaurierungsarbeiten zeigte sich, dass die Wandmalereien in den drei Chorapsiden eine weiterführende Behandlung und somit auch ein Gerüst benötigten. Die szenischen Malereien in den oberen Bereichen stammen vom Zuger Kirchenmaler Fritz Kunz (1868–1947), der diese 1922 in einer Fresco-Secco-Technik ausgeführt hatte (Abb. 6, 7). Die unteren Bereiche der drei Chorapsi-

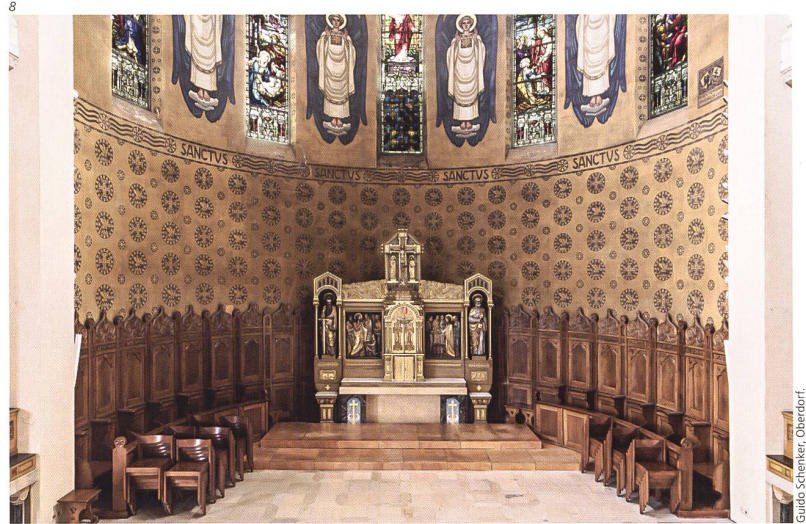
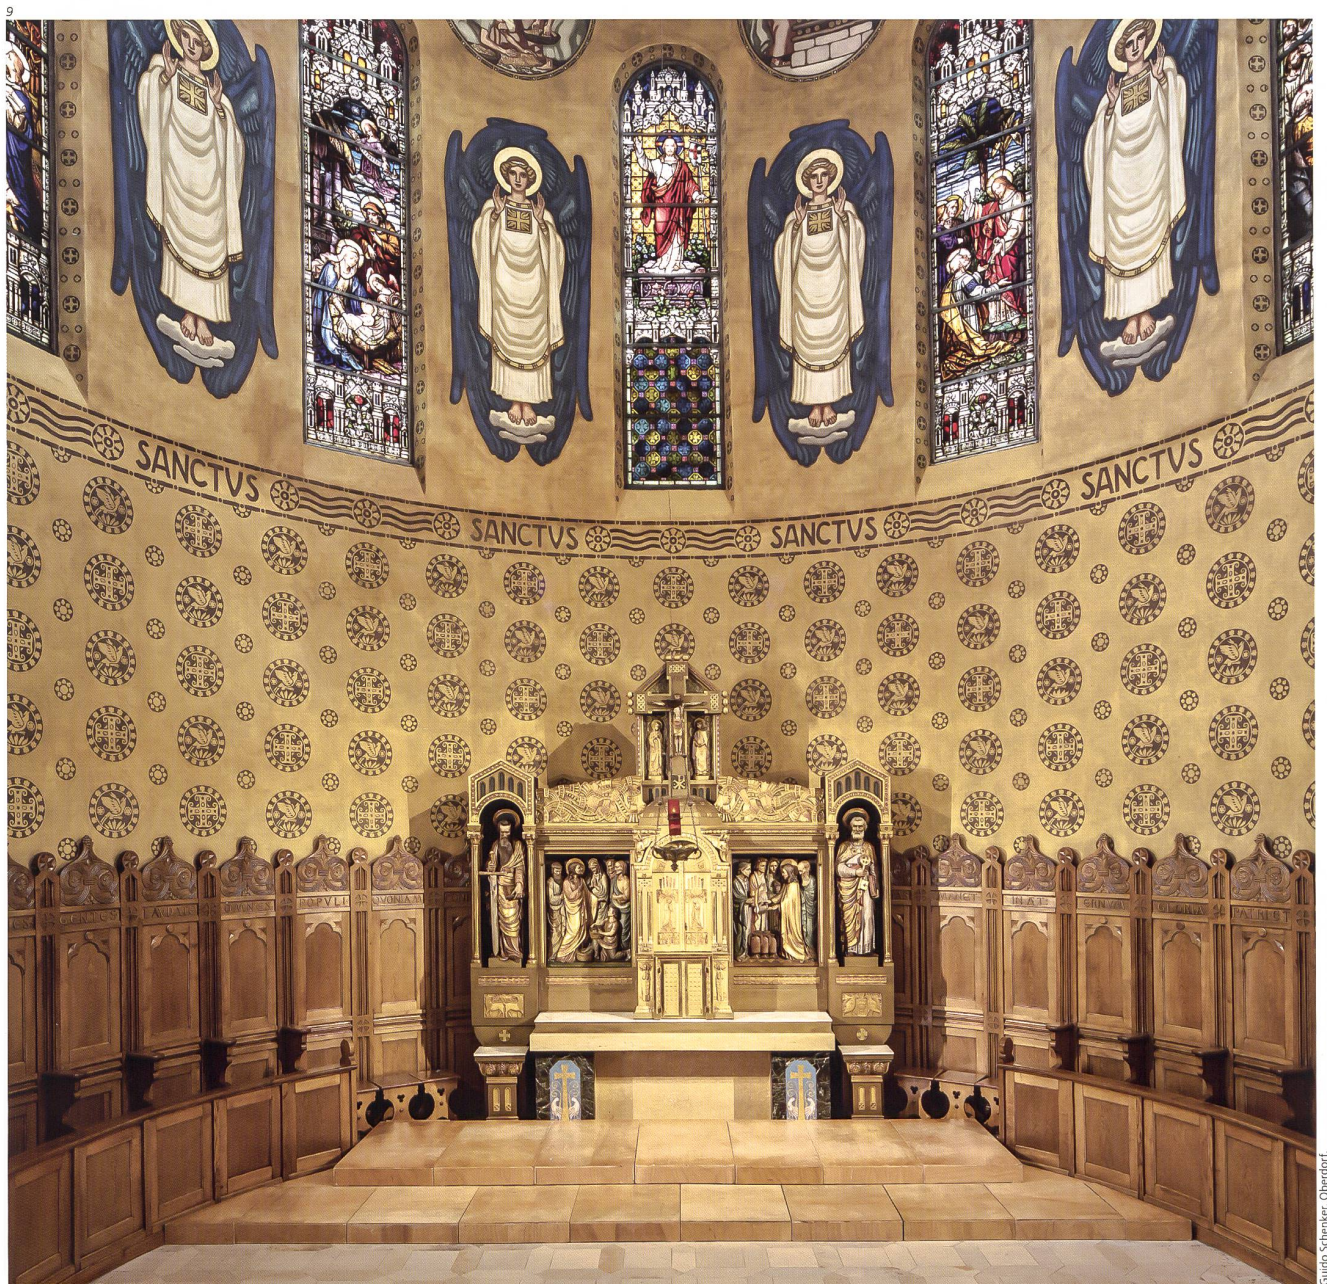
Abb. 8 und 9
Hauptaltar und Chorapsis mit Schablonenmalerei von 1931. Zustand vor und nach der Restaurierung.

Wie in der übrigen Kirche war auch im Chor eine starke Verschmutzung durch Staub- und Russablagerungen festzustellen. Im Bereich der Schablonenmalerei bestand ausserdem das Problem, dass sich der Leim der Farbe abgebaut hatte und diese deshalb nicht mehr wischfest war. Zudem waren die Malereien im Chor bei der letzten Restaurierung 1986–1992 bereits stark überarbeitet worden. Es wurden flächige Übermalungen gemacht, und die bereits damals schlecht haftenden Farbschichten waren vorgängig mit Gelatine fixiert und danach mit einem Acrylat überzogen worden. Diese Fixierschicht präsentierte sich nun nach der Vorreinigung als glänzende, harte und splittige Oberfläche, die zu Schollenbildungen und Farbabplatzungen neigte

Entsprechend dem Zustand der Wandmalereien und dem angetroffenen Schadensbild wurden die Restaurierungsmassnahmen spezifisch der jeweiligen Situation angepasst. Die stabilen Malschichten erhielten eine form- und figurengerechte Vorreinigung mit Trockenreinigungsschwämmen. Im Bereich

der Schablonenmalerei zeigte sich danach hauptsächlich im Grundton ein fleckiges Erscheinungsbild, das eine sorgfältige, ebenfalls form- und figurengerechte Nachreinigung erforderte. Pudernde Malschichten wurden mit einer Speziallösung vorgeputzt und mittels aufgelegter Kompressen gleichzeitig verfestigt und gereinigt. Diese Speziallösung besteht aus dem japanischen Algenleim Fu-Nori sowie Isopropylalkohol und hat die Eigenschaft, eine Malschicht zu konsolidieren und gleichzeitig auch verbleibende Schmutzablagerungen aus den Bildoberflächen herauszuziehen. Bei den sehr schadhafte Fensterbänken wurden zuerst Salzausblühungen abgebürstet, mürbe Putzpartien entfernt, Hohlräume in der Putzschicht hintergossen, lose Putzpartien stabilisiert sowie Ausbrüche mit Kalkmörtel neu aufgebaut und mit mineralischer Farbe neu gefasst. Die mit Acrylat überfixierten, teilweise glänzenden Bereiche sind irreversibel und mussten deshalb belassen werden. Auch bei späteren Übermalungen oder Teilneufassungen erfolgten keine Massnahmen. Alle diese sichtbaren Unregelmässigkeiten sind Teil der Geschichte und der Restaurierungsgeschichte der Kirche. Trotzdem wurde

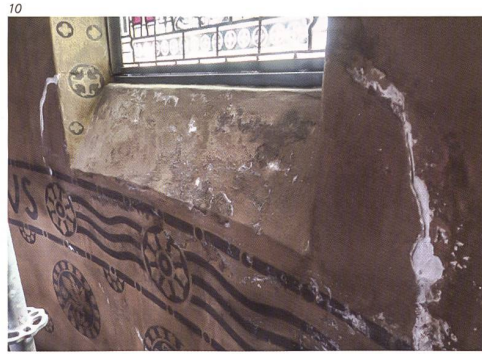
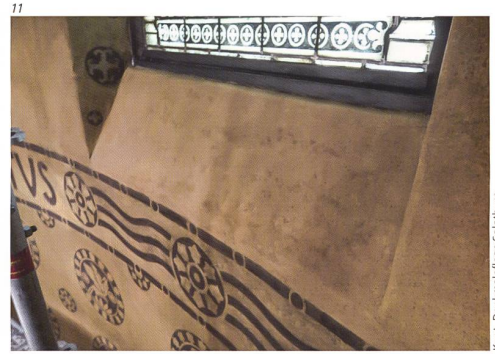
Abb. 10 und 11
Detail eines Fensterbanks im
Hauptchor. Zustand vor und
nach der Restaurierung.

und die infolge mangelhafter Reinigung teilweise auch die Verschmutzung der vorangegangenen Jahre in sich band. Daneben gab es aber auch immer wieder wischende und pudernde Bereiche in der Malschicht. Und bei den Fensterbänken, wo es offensichtlich immer wieder zu Wassereinbrüchen gekommen war, zeigten sich starke Wasserflecken, Salzausblühungen, Verfärbungen durch Schmutzwasser und Putzausbrüche (Abb. 10, 11). Alles in allem präsentierten sich die Malereien also in einem sehr uneinheitlichen Zustand. Im Bereich der Schablonenmalerei konnte ausserdem bei Fehlstellen in der Malschicht eine ältere Fassung – eine grüne Schablonenmalerei mit floralen Ornamenten – festgestellt werden. Da die Fehlstellen nur klein waren und auch keine grösseren Sondierungen vorgenommen wurden, ist das grosse Ganze dieser ersten Fassung weiterhin nicht bekannt.

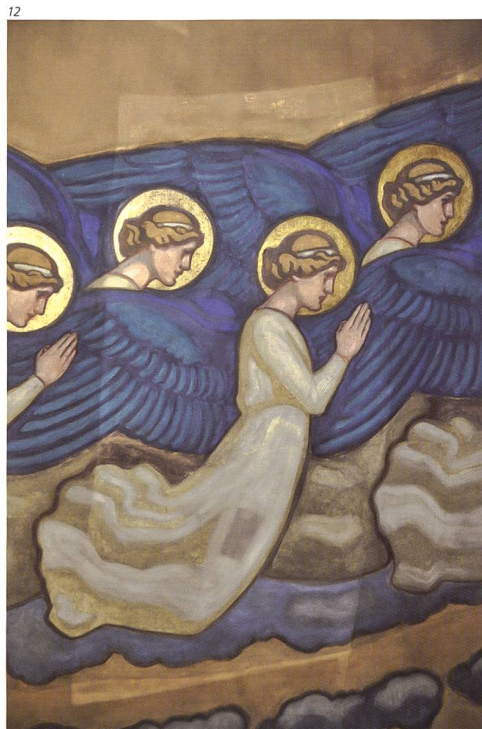
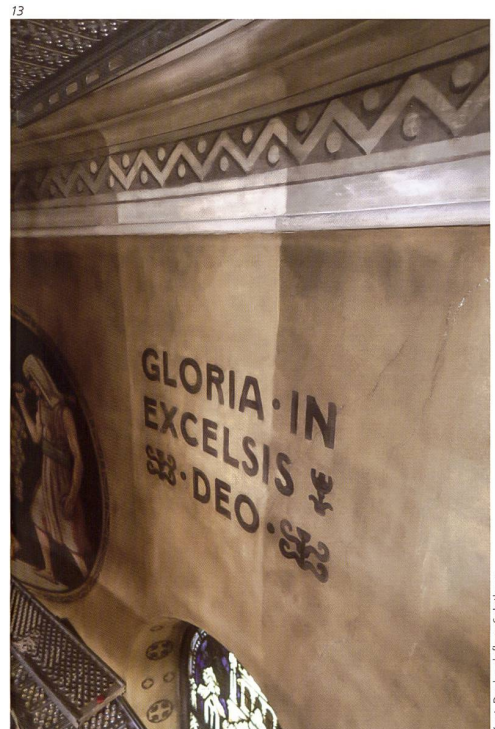
Abb. 12 und 13
Reinigungsmuster in der
Hauptapsis. Fotos Juni 2021.

mittels konservativ angewendeten Korrekturmassnahmen versucht, das Gesamtbild der Wandmalereien optisch möglichst zu beruhigen sowie die auffälligsten und störenden Unregelmässigkeiten zurückzustufen. Es galt aber immer der Grundsatz, Fehlstellen in der Malerei nur sehr zurückhaltend zu schliessen. Bei Wasserflecken, Wasserläufen oder Verfärbungen durch Schmutzwasser erfolgten Retuschen in der sogenannten Punteggio-Technik. Offene Risse im Verputz wurden im entsprechenden Umgebungston mit Aquarellfarbe oder Pastelkreide leicht aufgehellt. Eine definitive Beurteilung des Gesamtbildes konnte aber erst nach der Gerüstdemontage erfolgen. In Absprache mit der Denkmalpflege nahmen die Restauratoren dann abschliessend letzte Korrekturen von einer Hebebühne aus vor.
