**Zeitschrift:** Archäologie und Denkmalpflege im Kanton Solothurn  
**Herausgeber:** Amt für Denkmalpflege und Archäologie des Kantons Solothurn  
**Band:** 28 (2023)

**Artikel:** Die Restaurierung des Solothurner Zeitglockenturms als Daueraufgabe  
**Autor:** Blank, Stefan  
**DOI:** <https://doi.org/10.5169/seals-1048366>

# Die Restaurierung des Solothurner Zeitglockenturms als Daueraufgabe

Der Zeitglockenturm ist das älteste, eines der repräsentativsten und wohl auch das unterhaltsintensivste Gebäude der Stadt Solothurn. Rund zwanzig Jahre nach der letzten Restaurierung waren erneut umfassende Massnahmen an der Gebäudehülle und am Uhrwerk notwendig.

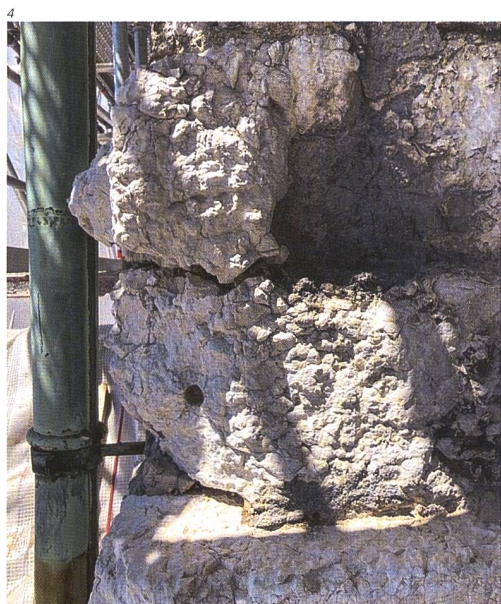
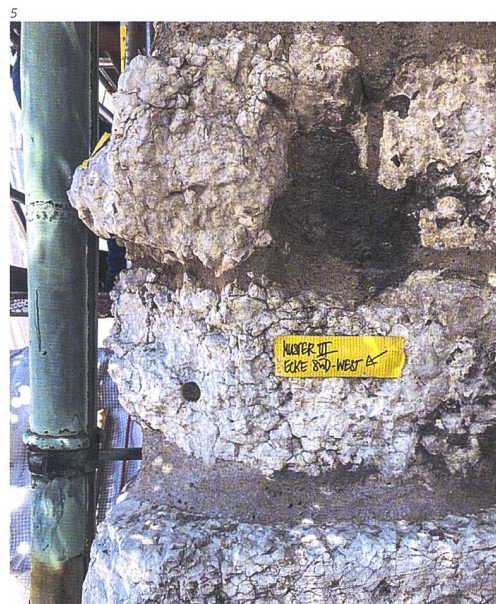
Abb. 4, 5  
Schäden am Mauerwerk:  
Fehlende und/oder offene  
Fugen waren häufig anzu-  
treffen. Zustand vor und nach  
der Restaurierung 2022.

Am ganzen Turm, sowohl bei den Kalksteinpartien als auch im Bereich des Tuffsteinmauerwerks, zeigte sich immer wieder das gleiche Schadensbild. Offene, angerissene oder ganz fehlende Fugen wurden mit Trasskalkmörtel aufgefüllt (Abb. 4, 5) und offene Lagerrisse bei den Kalksteinquadern mit Ergänzungsmörtel geschlossen (Abb. 6, 7). Ausserdem entfernten oder sicherten die Steinhauer lose Stücke und ergänzten Fehlstellen mit Kalksteinmörtel, sodass kein Wasser eindringt, liegen bleibt und im Winter zu Frostschäden wie Abplatzungen von Steinpartien führen kann.

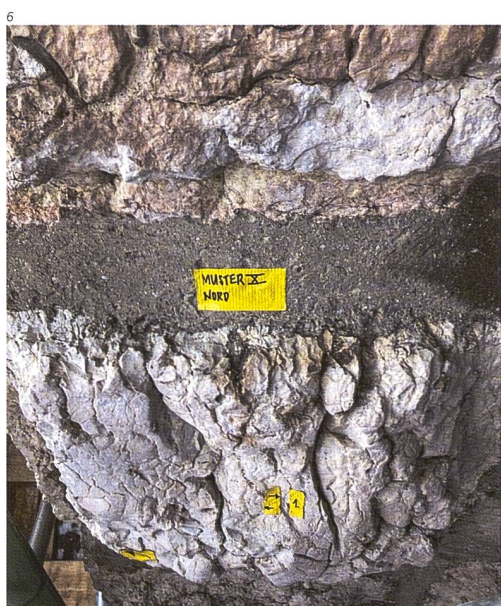
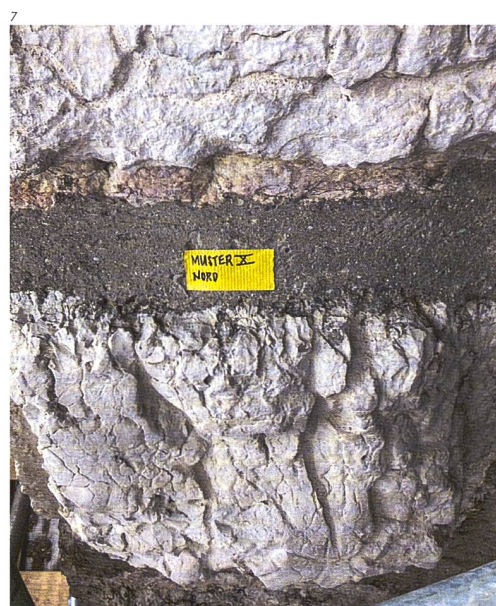
Abb. 6, 7  
Ein weit verbreitetes Schadens-  
bild am Mauerwerk waren  
offene Lagerrisse im Kalkstein.  
Zustand vor und nach der  
Restaurierung 2022.

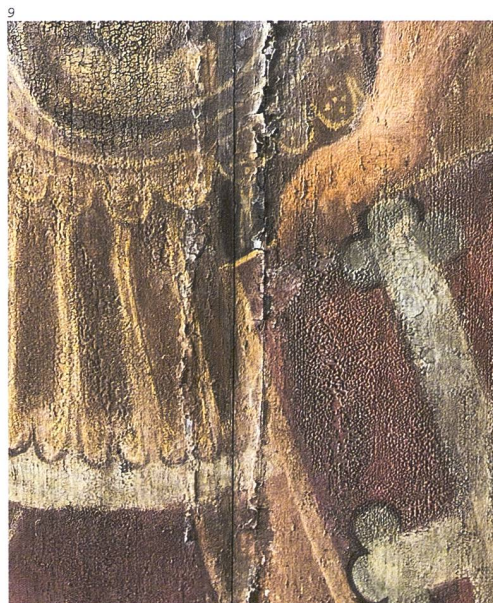
unzähligen aufrollenden und blättrnden Farbschollen (Abb. 9), die alterungsbedingt und infolge früherer Restaurierungsmassnahmen hart und versprödet waren. Die Malerei wies in Teilbereichen pulverförmig ablösende Farb- und Grundierungsschichten auf, wirkte fleckig und im Glanzgrad unterschiedlich. Ausserdem traten diverse ältere Retuschen, Kittungen, flächige Übermalungen, Farb- und Lack-

Abb. 9 Schadensbild am astronomischen Zifferblatt: aufstehende, lose Farbschollen (Craquelé), starke Verschmutzung.

Die sorgfältige, form- und figurengerechte Trockenreinigung erfolgte mit sogenannten Wallmaster-schwämmen, wie sie in der Papierrestaurierung verwendet werden. Um die spröden, aufrollenden Farbschollen aufweichen zu können, wurde die Bildoberfläche mit Acrylharz benebelt. Anschliessend konnten die Farbschollen mittels Heizspachtel und Wachspapier niedergelegt und wieder mit dem Holzträger verklebt werden. Dann erfolgte eine feuchte Nachreinigung mit Isopropyl-Alkohol und die Konsolidierung der Malschicht durch eine erneute Benebelung mit Acrylharz. Einzelne Farbschollen wurden mit dem Heizspachtel erneut verklebt und gewisse ausgemagerte Partien der Farbschicht mit Auffrischöl genährt. Fehlstellen oder störende ältere Retuschen wurden zurückhaltend retuschiert. Retuschen waren auch bei den blattvergoldeten Stellen notwendig.

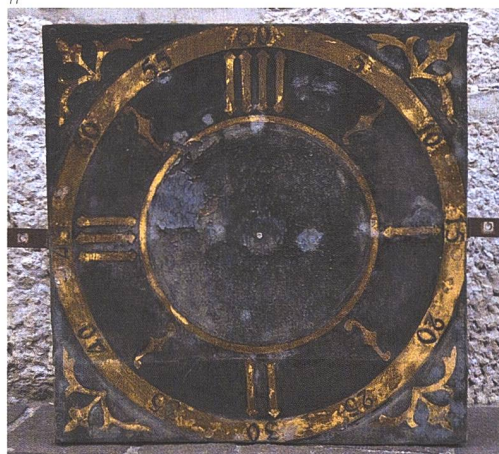
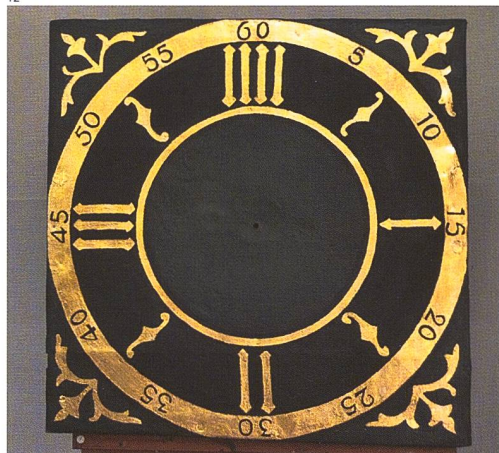
Abb. 11, 12  
Das Viertelstundenzifferblatt der Automatengruppe im Zustand vor und nach der Restaurierung 2022.

Das Viertelstundenzifferblatt, ein Kupferblech mit Holzrahmen, befand sich in einem schlechten Zustand (Abb. 11). Nebst einer starken Verschmutzung zeigte es grosse Flickstellen, Kittungen mit Abplatzungen, Schollenbildung bei der Farbschicht, Verfärbungen und eine fast vollständige Verschwärzung der Blaufassung. Nach einer Trockenreinigung wurden die unschönen Kittungen entfernt oder redu-

ziert, die Fehlstellen in der Farbfassung retuschiert, die Retuschen den älteren Farbschichten durch Lasuren angeglichen und die Zahlen und Ziffern neu blattvergoldet (Abb. 12). Leider erwies sich eine Freilegung der Blaufassung (Azurit) wegen der bei der letzten Restaurierung verwendeten Materialien als unmöglich. Deshalb wirkt das Zifferblatt nach der Restaurierung eher schwarz als blau.

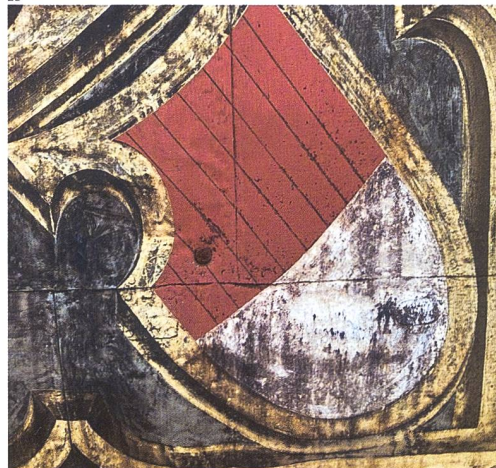
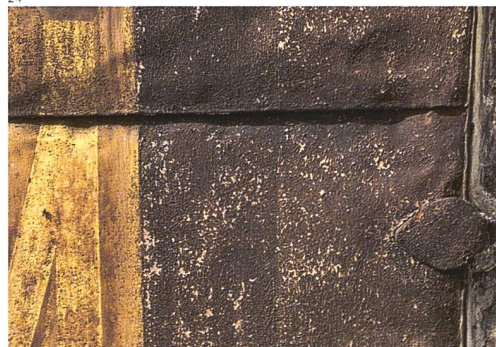
Abb. 23, 24  
Der Zustand der Ölmalerei auf den Zifferblättern Nord und Ost machte eine Neufassung notwendig.

Die beiden auf Kupferblech gemalten Zifferblätter auf der Nord- und der Ostseite befanden sich in einem schlechten Zustand. Die im Jahr 1963 neu erstellten Ölmalereien waren bei der letzten Restaurierung von 1998 lediglich leicht überarbeitet worden und wiesen nun starke Witterungsschäden auf

(Abb. 23, 24). Es fiel deshalb der Entscheidung, auf diesen beiden Seiten die losen Farbschichten bis auf die Grundierung zu entfernen, die beiden Zifferblätter in Ölfarbe komplett neu zu malen und die Ziffern neu zu vergolden (Abb. 22). Beim nördlichen Zifferblatt wurde zudem die Jahreszahl 1999 unten rechts durch die Jahreszahl 2022 ersetzt. Beim östlichen Zifferblatt musste die Inschrift am unteren Bildrand mit Pinsel neu aufgemalt werden. Ausführender war mit dem hochbetagten Alfred Erb notabene derselbe Maler, der die Inschrift schon 1963 neu gemalt hatte!

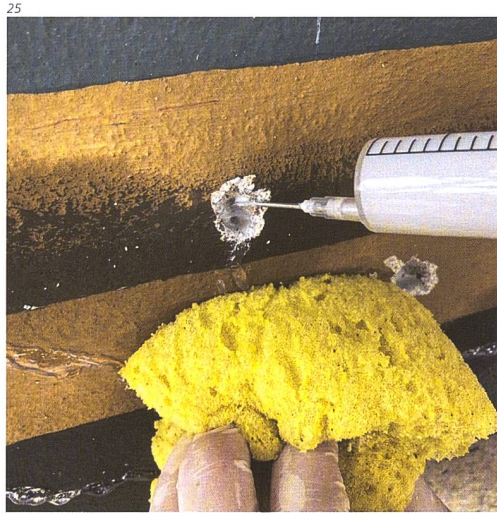
**Abb. 25**  
Beim südlichen Zifferblatt musste der Verputz wegen der unter der Oberfläche festgestellten Hohlstellen mittels Injektionen gesichert werden. Foto 2022.

Das auf Verputz gemalte Zifferblatt auf der Südseite, 1963 mit Mineralfarbe neu gemalt, befand sich in gutem Zustand. Die Fassung musste lediglich gereinigt und partiell ausgebessert werden. Da sich in der unteren linken Ecke ein grösserer Hohlraum unter dem Verputz befand, wurde Letzterer durch Injektionen gesichert (Abb. 25).

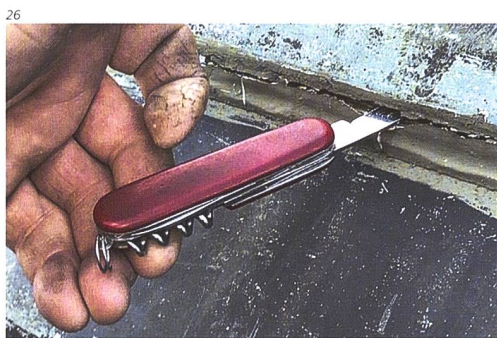
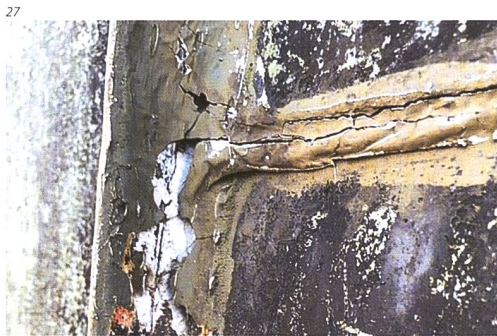
**Abb. 26, 27**  
Die 1998 angebrachten Kitten aus Mennigkitt waren spröde geworden und wiesen Risse auf. Sie mussten mechanisch entfernt werden.

Zuerst waren sämtliche Kitten aus Mennig mechanisch zu entfernen. Die Falze und Fugen wurden gereinigt, wo nötig gerichtet und repariert und neu mit Steinsilikon abgedichtet. Ebenso wurde mit den Befestigungspunkten verfahren, welche zusätzlich vortapinierte Kupferblechchordellen als Abdeckung erhielten (Abb. 29, 30). Die Befürchtung, dass diese Blechchordellen wegen ihrer maschinellen Machart und somit Gleichförmigkeit allzu sehr auffallen würden, hat sich zum Glück nicht bestätigt. Sie fallen lediglich in der Nahaufnahme auf, nicht aber von Weitem. Weitere Massnahmen umfassten das Schliessen von Rissen in den Blechplatten durch Löten, die Reparatur der schadhafte Anschlüsse im Traufbereich des Dachs am Übergang zur Dachrinne, die Korrosionsbehandlung der stark angerosteten Rinnenhaken und das Richten und Flickern der Rinnen selbst.

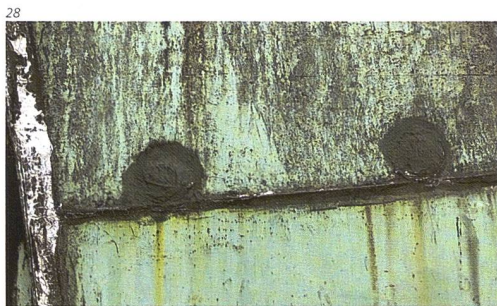
**Abb. 28**  
Die Kupferblechplatten sind mit Stahlrosetten auf der Holzkonstruktion des Turmhelms montiert. 1998 wurden diese Befestigungspunkte mit Mennigkitt abgedichtet. Dieser ist inzwischen gerissen und undicht geworden.

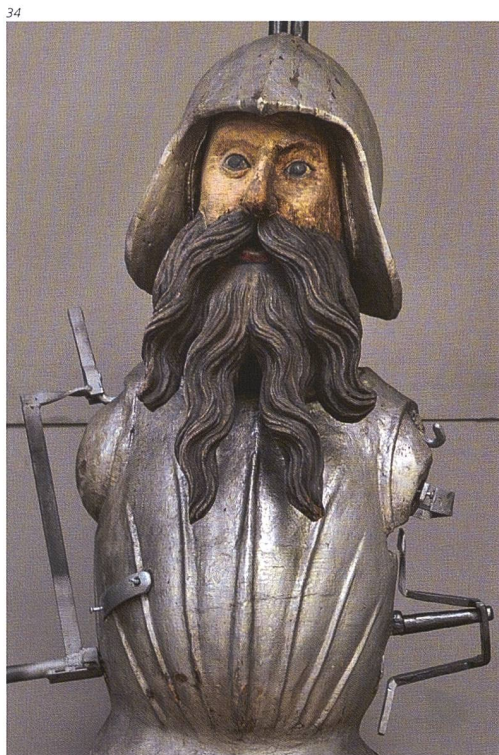
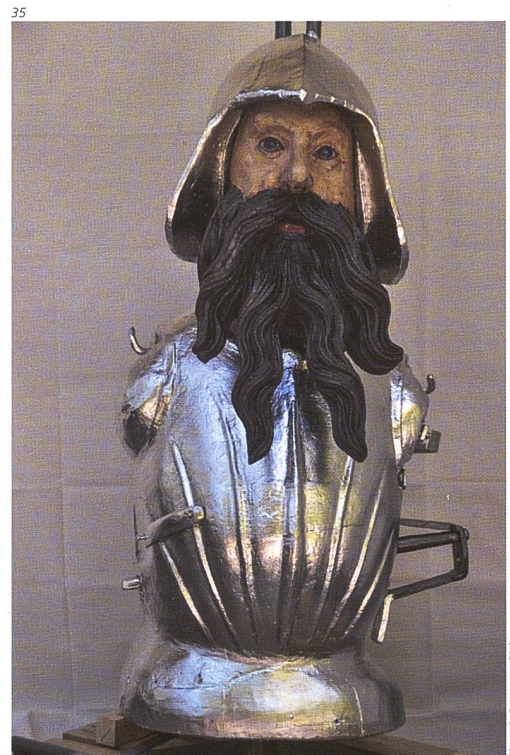
Später im Restaurierungsatelier wurden der Zustand der Farbfassung analysiert und die zu treffenden Massnahmen definiert. Weil die Figur ständig offen der Witterung ausgesetzt ist, sind diverse Schäden aufgetreten (Abb. 34, 36). Nebst der allgemeinen Verschmutzung waren dies offene Risse, Ausbrüche in der Fassung oder teilweise fast vollständig abgebaute Fassungsgebiete, Auskreibungen, Schollen-

Abb. 34, 35  
Der Oberkörper der Glocken-  
schlägerfigur im Zustand vor  
und nach der Restaurierung  
2022.

bildung, vergilbte Lackierung, offenliegende Holz-  
bereiche und ein stark korrodierter metallener  
Hüftgürtel. Entsprechend erfolgten nach der Tro-  
ckenreinigung zuerst eine Konsolidierung der Fas-  
sung, das Flickern der schadhaften Holzpartien und  
eine partielle Neufassung oder Retuschen auf den  
kleineren Fehlstellen. Das Blattsilber wurde ein-  
schichtig mit Blattpalladium überworfen, wodurch  
ein neuer Oxidationsschutz entfiel (Abb. 35, 37). Der  
metallene Hüftgürtel war dermassen stark korro-  
diert, dass ein kompletter Neuaufbau der Fassung  
mit Grundierung und Vergoldung mit Rosenobel-  
Doppelgold angezeigt war.

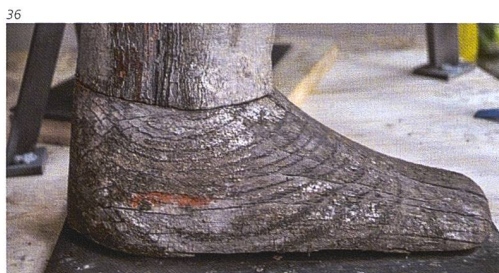
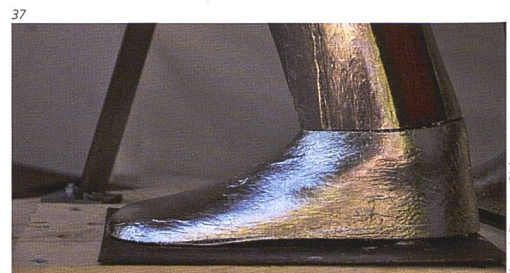
Abb. 36, 37  
Ein Fuss der Glockenschläger-  
figur im Zustand vor und nach  
der Restaurierung 2022. Der  
Fuss ist neu mit Blattpalladium  
statt Blattsilber überworfen.
