BULLETIN DU CIMENT

NOVEMBRE 1951

L'enrobage des armatures du béton armé

Comment doit-on enrober les fers dans le béton armé pour éviter les dégâts dus à la rouille? Prescriptions. Expériences.

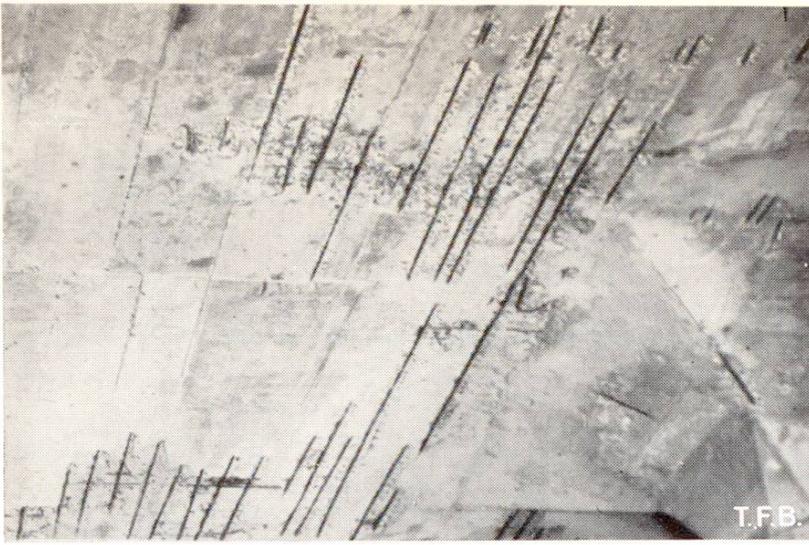
Fig. 1
Béton endommagé au
plafond d'un réservoir.
Mal protégée par une
épaisseur insuffisante,
l'armature s'est rouillée
et a fait éclater la couche
inférieure du béton

Le Bulletin du ciment a déjà traité souvent la question de la réparation des dégâts causés par une protection insuffisante des armatures. Il faut repiquer les parties endommagées du béton et débarasser soigneusement les fers de toute rouille ; puis renforcer les sections affaiblies par une armature supplémentaire et un remplissage de mortier gras. Le béton manquant doit être complété de telle façon qu'il adhère intimement au vieux béton. Le gunitage donne de très bons résultats dans certains cas. Le coût de ces réparations est malheureusement beaucoup plus élevé que les très petites économies qu'on a pu réaliser en négligeant certaines précautions lors de la construction.

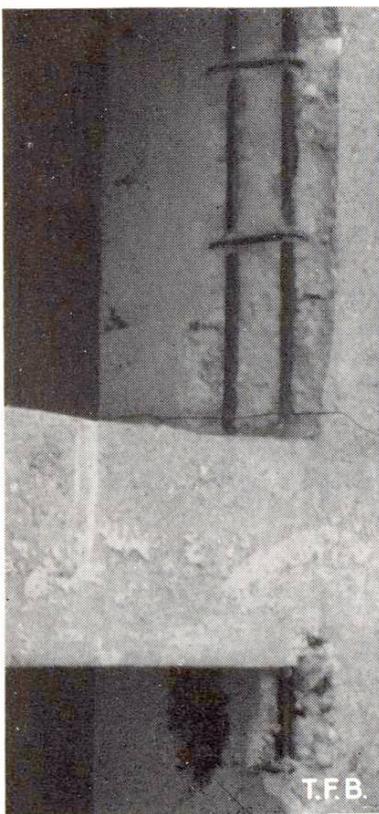
Fig. 2 Malgré une épaisseur suffisante de béton paraissant compact, les fers se sont rouillés et l'ont fait éclater. Un examen plus approfondi a montré que ce béton était perméable

Ce n'est en effet pas uniquement l'épaisseur du béton enrobant l'armature qui est déterminante, mais aussi sa qualité. Il doit être effectivement aussi imperméable que possible, et pas seulement paraître tel. Une surface lisse et sans pores apparents ne signifie pas nécessairement une structure compacte. Dans un béton trop mouillé, par exemple, le durcissement provoque une multitude de fissures capillaires qui le rendent perméable à l'eau et à l'air. C'est à ce phénomène qu'il faut attribuer les dégâts qui se sont produits dans les bétons coulés. C'est aussi pour cette raison qu'une couverture de béton de faible épaisseur mais de bonne qualité protège beaucoup mieux l'armature qu'une couverture épaisse mais de qualité médiocre. L'observation des anciens

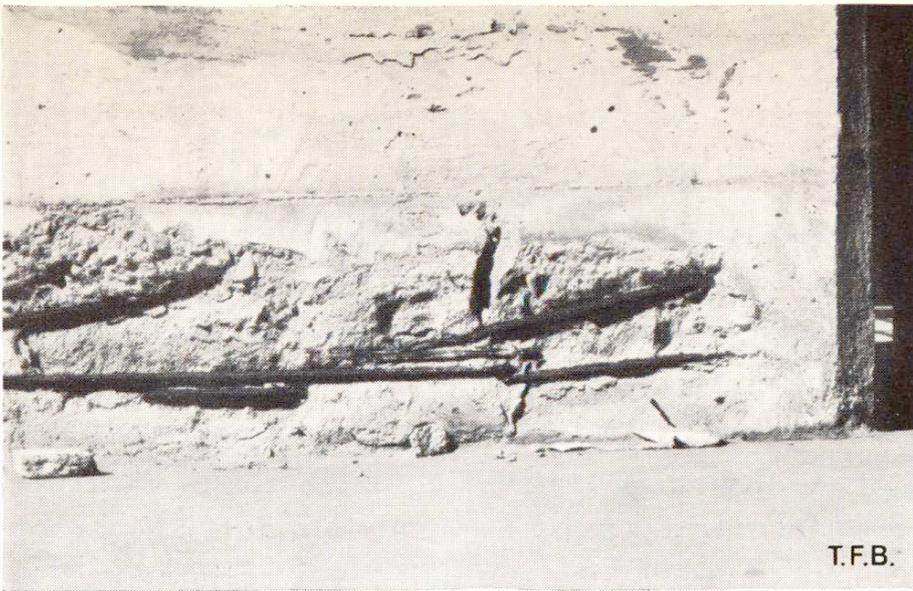
Fig. 3 Destruction d'une partie réparée. Le béton armé avait déjà été endommagé une fois à cet endroit, et lors de la réparation, on avait négligé de dérouiller complètement l'armature

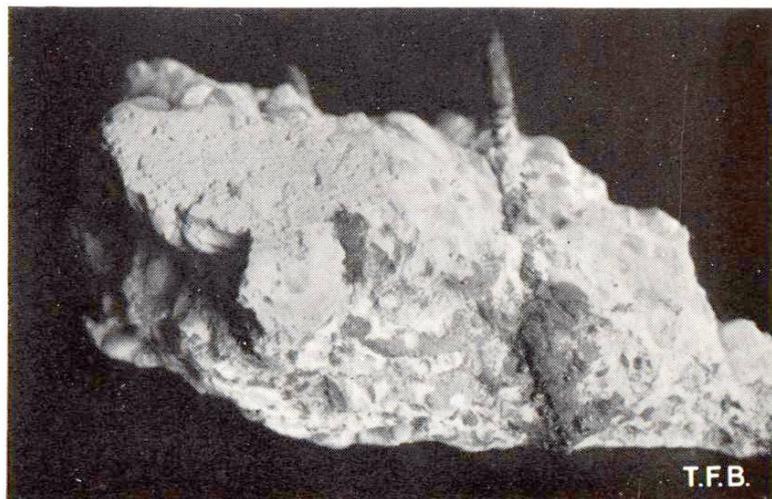
reux peuvent l'atteindre, de graves accidents risquent de se produire, qui, non seulement compromettent l'adhérence entre fer et béton, mais diminuent la résistance du métal, et en raison du pouvoir expansif des produits de la corrosion, font éclater la couverture de béton. Les sels d'acides forts, en continuelles transformations, sont particulièrement dangereux et peuvent détruire un volume de métal plusieurs fois supérieur au leur.

Fig. 4 Dégâts provoqués par le sel dans un béton armé. Ce sont les fers qui ont été attaqués les premiers, ce qui a entraîné la destruction du béton

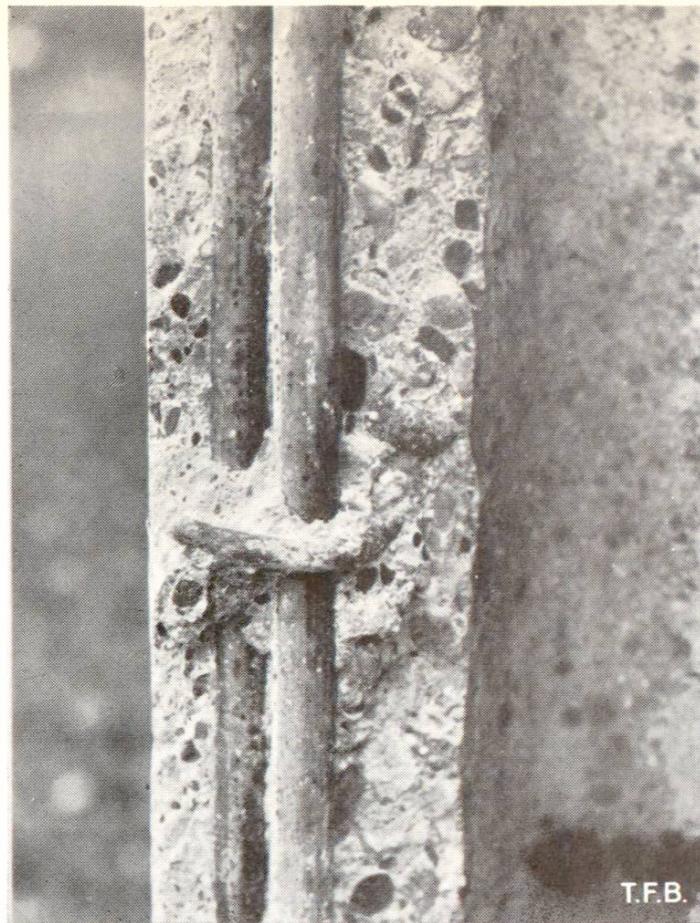
4 Fig. 5 Armature d'un béton armé vieux de 50 ans. Les fers principaux recouverts d'une mince couche de béton sont encore absolument inactifs. L'étrier protégé par 3 mm seulement de mortier est légèrement rouillé

5 ouvrages en béton armé permet d'affirmer qu'une protection constituée par quelques millimètres seulement d'un mélange bien dosé et compact est théoriquement suffisante pour conserver l'armature. On a en effet pu déterminer, dans de bons bétons âgés de 50 ans, une réaction alcaline autour des fers placés très près de la surface; ils étaient parfaitement conservés.
