BULLETIN DU CIMENT

AOÛT 1958

Béton endommagé le long des joints

Description sommaire des erreurs typiques qui conduisent à des dégâts le long des joints.

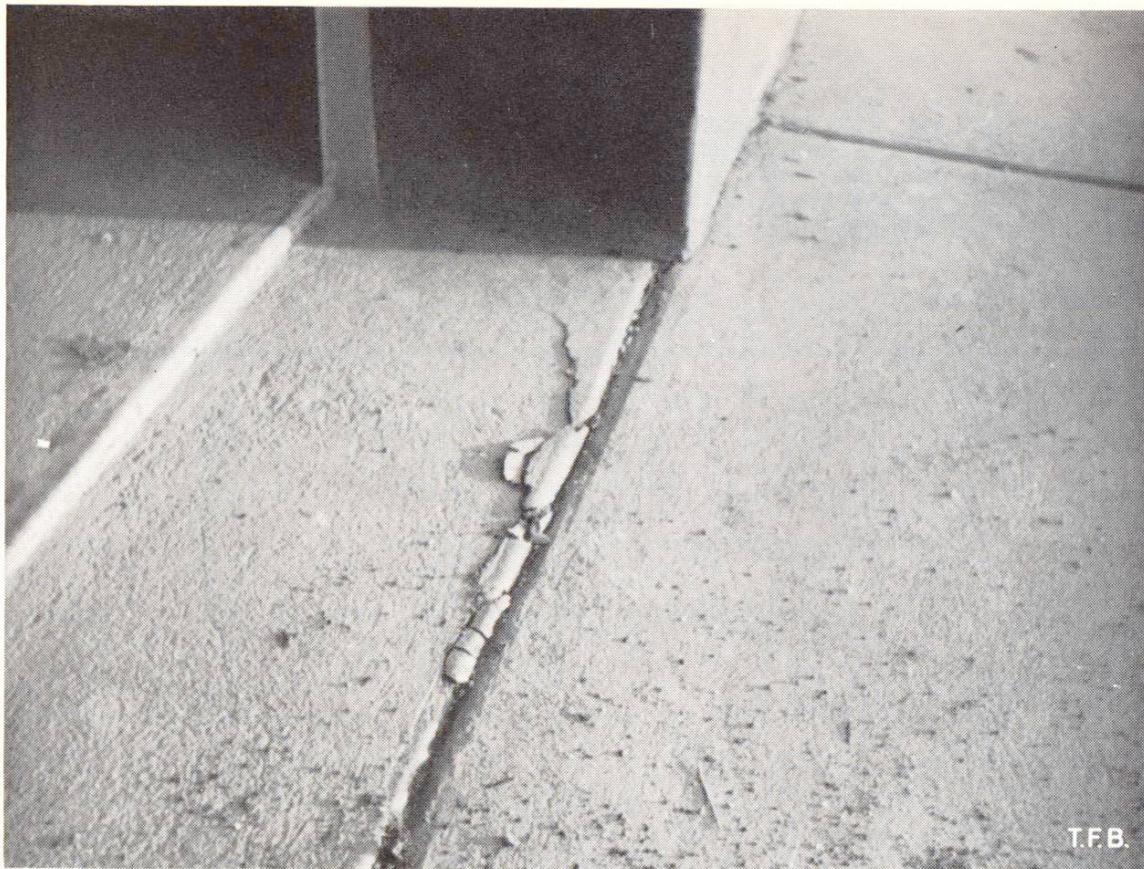
Fig. 1 Rupture d'une arête le long d'un joint mal nettoyé et de plus, mouillé avec excès lors de son façonnage

- b) Il faut éviter de frotter trop longuement les arêtes de béton au moyen des fers à joints; cela peut amener un excès de mortier à la surface et un manque d'homogénéité du béton qui aggrave les efforts de retrait. Le même phénomène se produit si l'on saupoudre les joints de ciment ou si on les façonne en mortier trop gras.
- c) Il ne faut pas arroser les joints avant d'y passer le fer. On sait que cela diminue sensiblement la résistance du béton. Si le façonnage intervient assez tôt, il n'y a pas besoin d'un supplément d'eau (fig. 1).

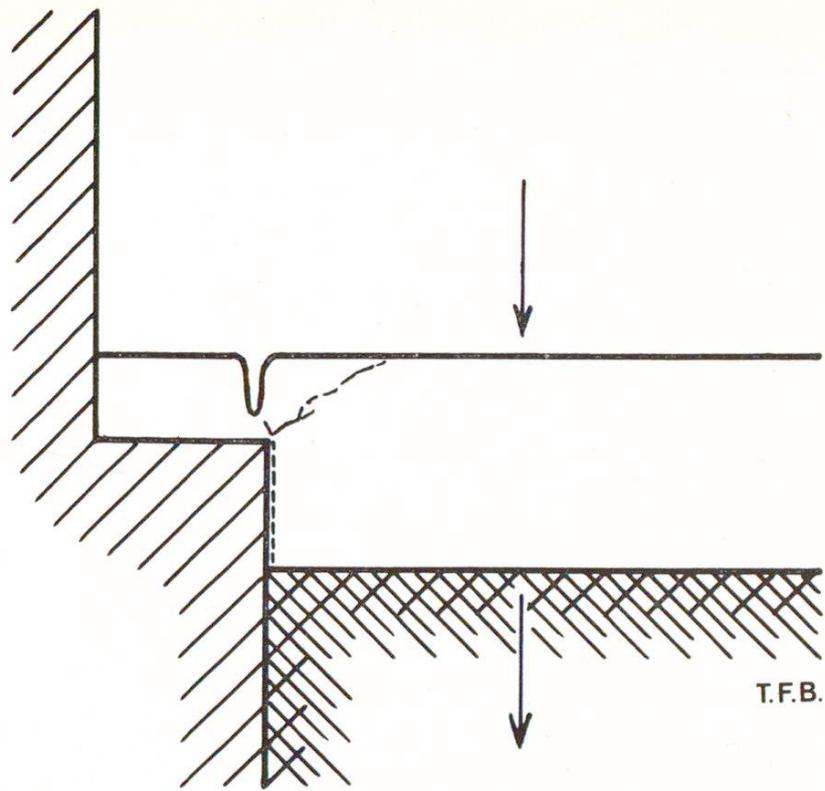
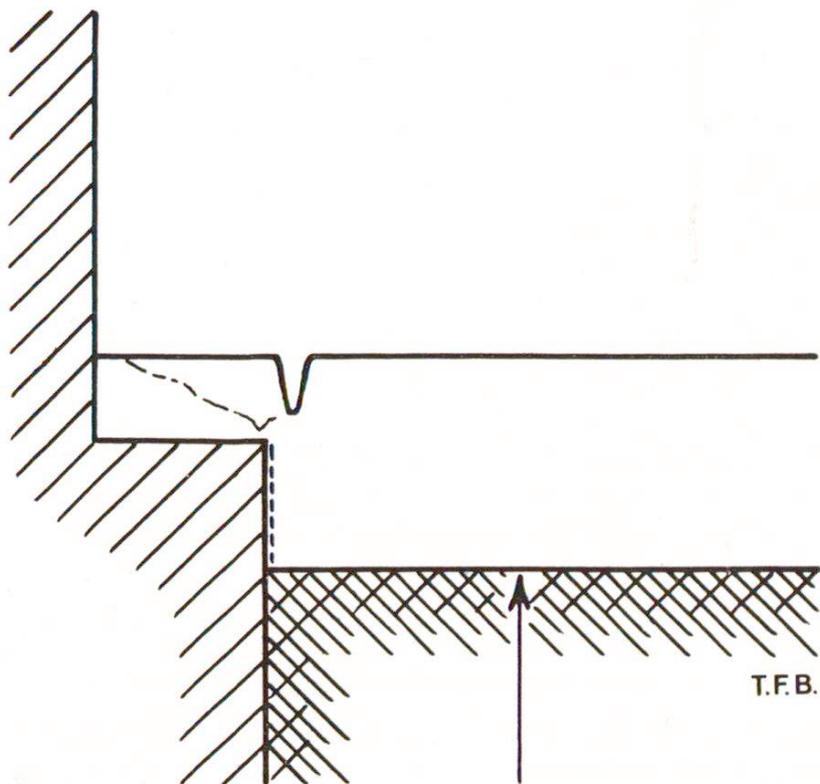
1. Les joints des enduits et revêtements doivent se trouver exactement au dessus de ceux de leur support et à chaque changement brusque d'épaisseur. S'ils sont décalés, même faiblement, il se produira fatalement des fissures au moindre mouvement du béton, comme on peut le voir aux figures 2 et 5. Avant le bétonnage du revêtement, il faut donc repérer au millimètre près l'emplacement des joints existants.

Fig. 2a et b Mauvaise position du joint d'un revêtement bétonné le long d'un mur à semelle. Rupture lors de mouvements verticaux par tassement ou gonflement du sol. (voir aussi fig. 5)

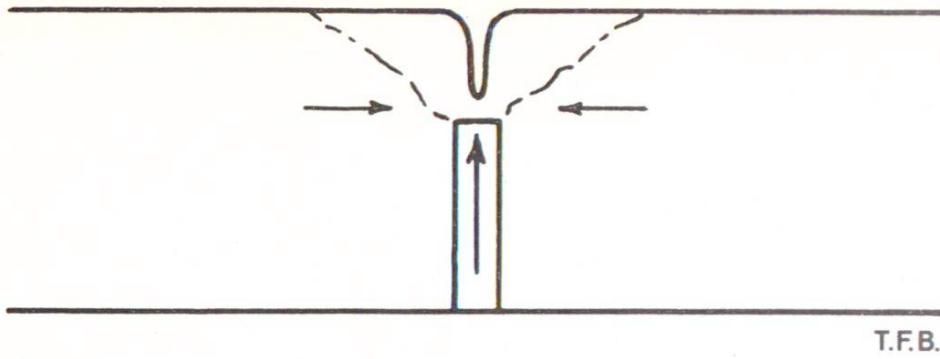
2. Les joints comportant une garniture en matière compressible doivent être ouverts sur toute leur hauteur. Si le béton n'est pas interrompu sur une largeur correspondant à l'épaisseur du garnissage, on aura des dégâts, tels que ceux qu'illustre la figure 3, provoqués par la concentration des efforts sur une section très réduite, au moment de la dilatation du béton. On peut toutefois construire des joints avec garniture en matière compressible, qui n'intéresse qu'une faible partie de la section,

Fig. 3 Rupture provoquée par la concentration des efforts dans une trop faible section de béton. La garniture compressible devrait être beaucoup moins haute, ou bien interrompre complètement la section du béton

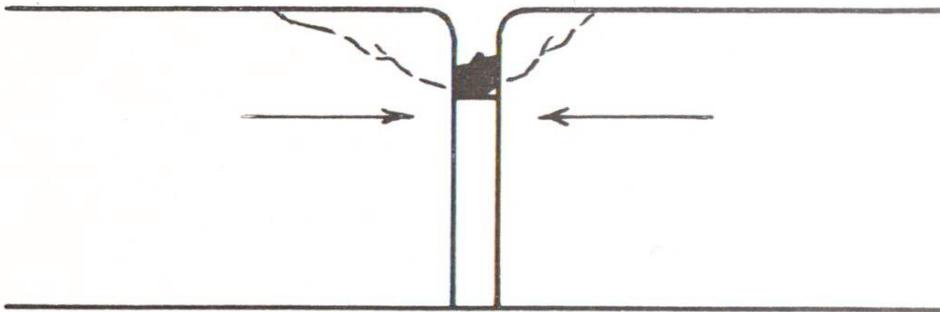
Fig. 4 Rupture provoquée par la présence de restes de mortier dans un joint de dilatation

3. Les joints doivent être propres. La présence de pierres ou de restes de mortier peut conduire également à des ruptures par concentration d'effort (fig. 4). Avant de procéder au scellement des joints, il faut donc toujours contrôler s'ils sont libres de tout corps étranger.
4. Lors de l'établissement des joints, il y a encore trois fautes qu'il faut éviter parce qu'elles causent un affaiblissement des arêtes du béton et par conséquent un risque accru de rupture :
 - a) Le façonnage des joints doit intervenir immédiatement après la mise en place et le compactage du béton. Si on le

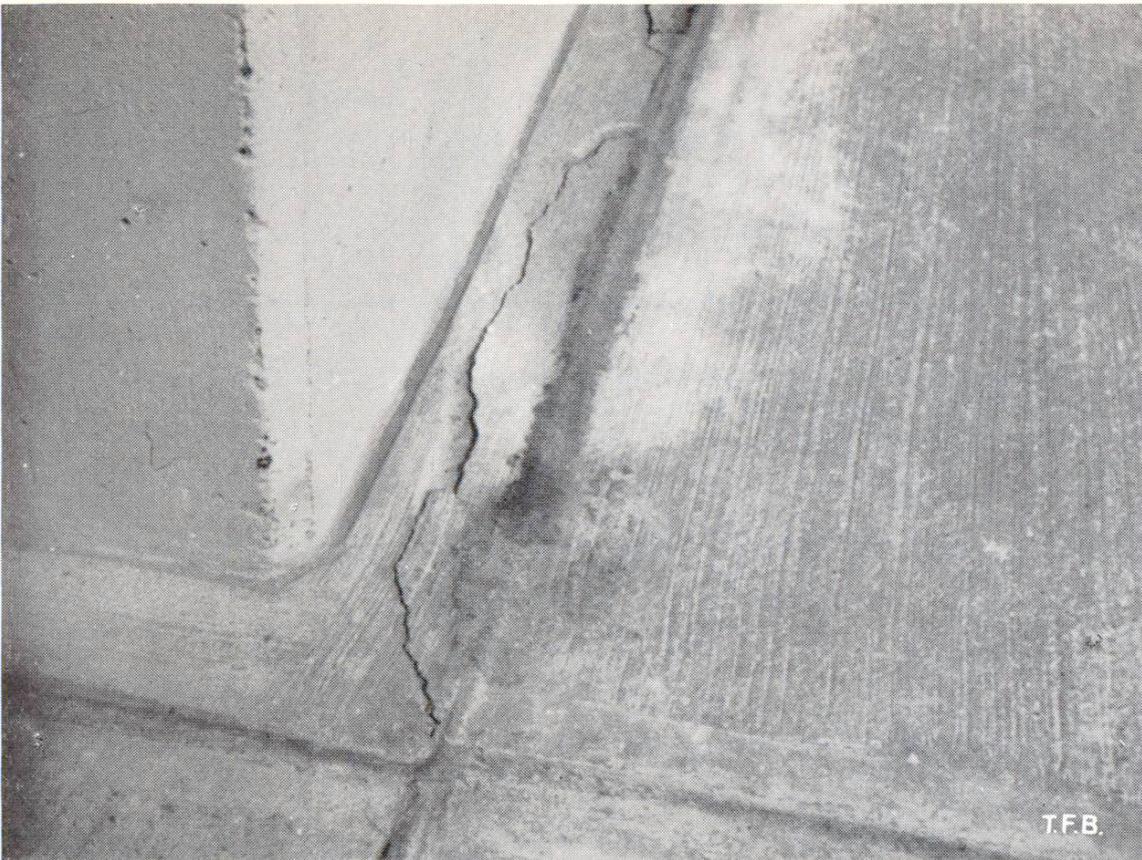
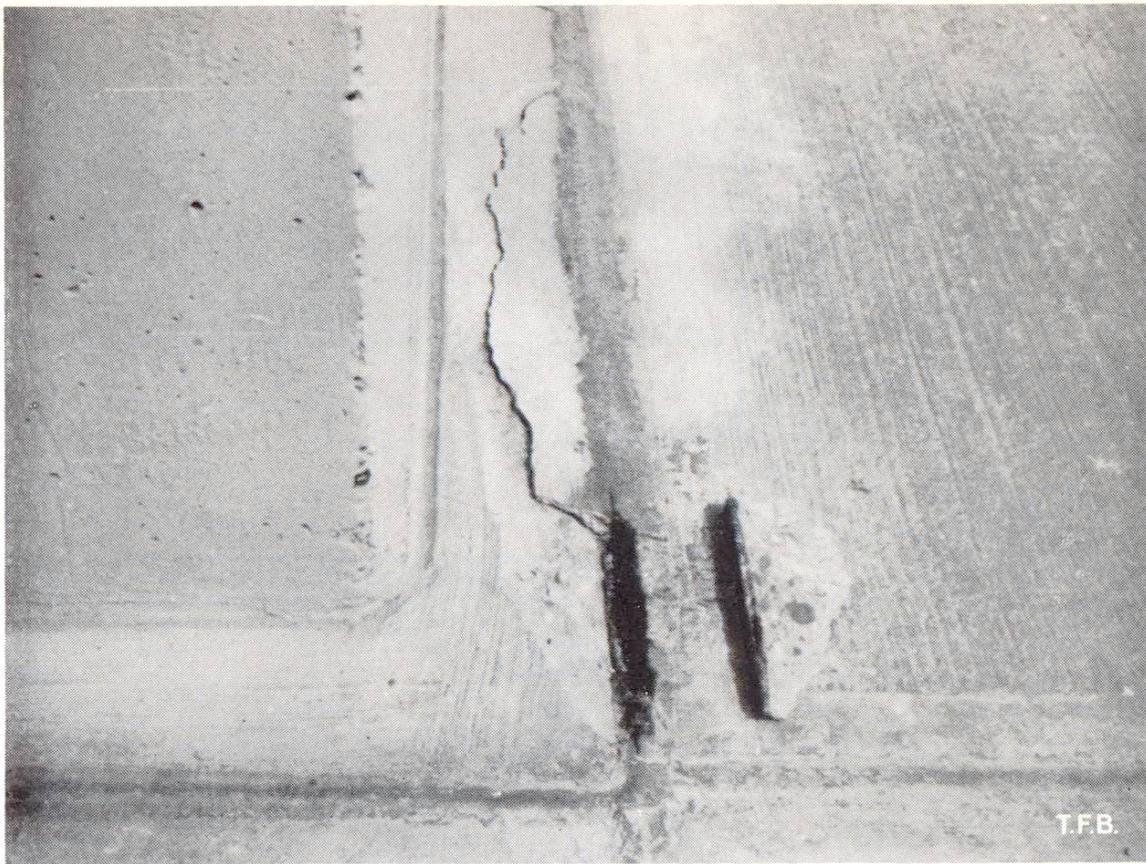
Fig. 5b

Fig. 5a et b Rupture du béton d'un revêtement le long d'un mur (voir aussi fig. 2). Le joint devrait être exactement au droit du bord de la fondation alors qu'il se trouve 5 mm à côté. Il a suffi d'un léger soulèvement du dallage par le gel pour provoquer ces dégâts. La photo de droite montre très clairement le cas; on y voit même la trace du carton bitumé à côté du joint superficiel
