BULLETIN DU CIMENT

OCTOBRE 1969

Décollement de la pellicule de ciment

Décollement de la pellicule de ciment considérée comme dégât d'un béton apparent. Cause de ce décollement et moyens de l'empêcher. Adhérence du béton au coffrage, mortier de ciment détérioré en surface, séparation prématurée du coffrage.

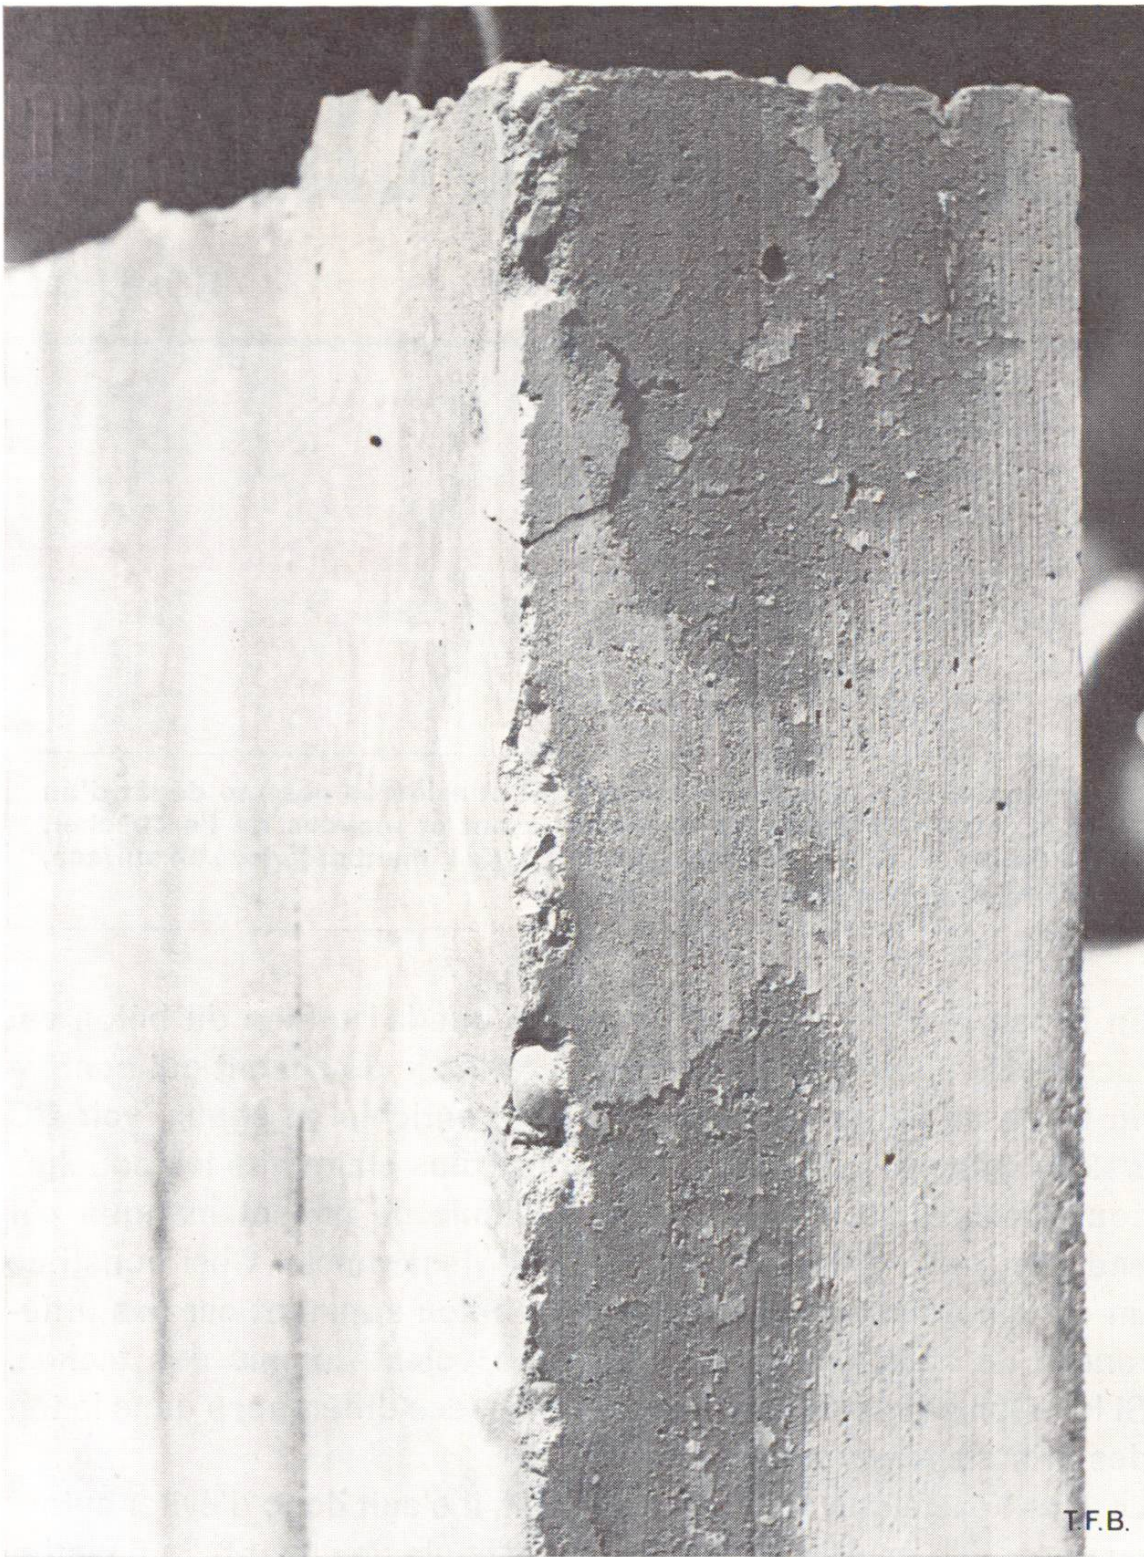
Fig. 1 Un décollement typique de la pellicule de ciment. Le gonflement d'une des planches du coffrage a repoussé prématurément l'autre. On constate alors également des dégâts de l'arête. Représentation schématique du phénomène à la figure 2 à gauche.

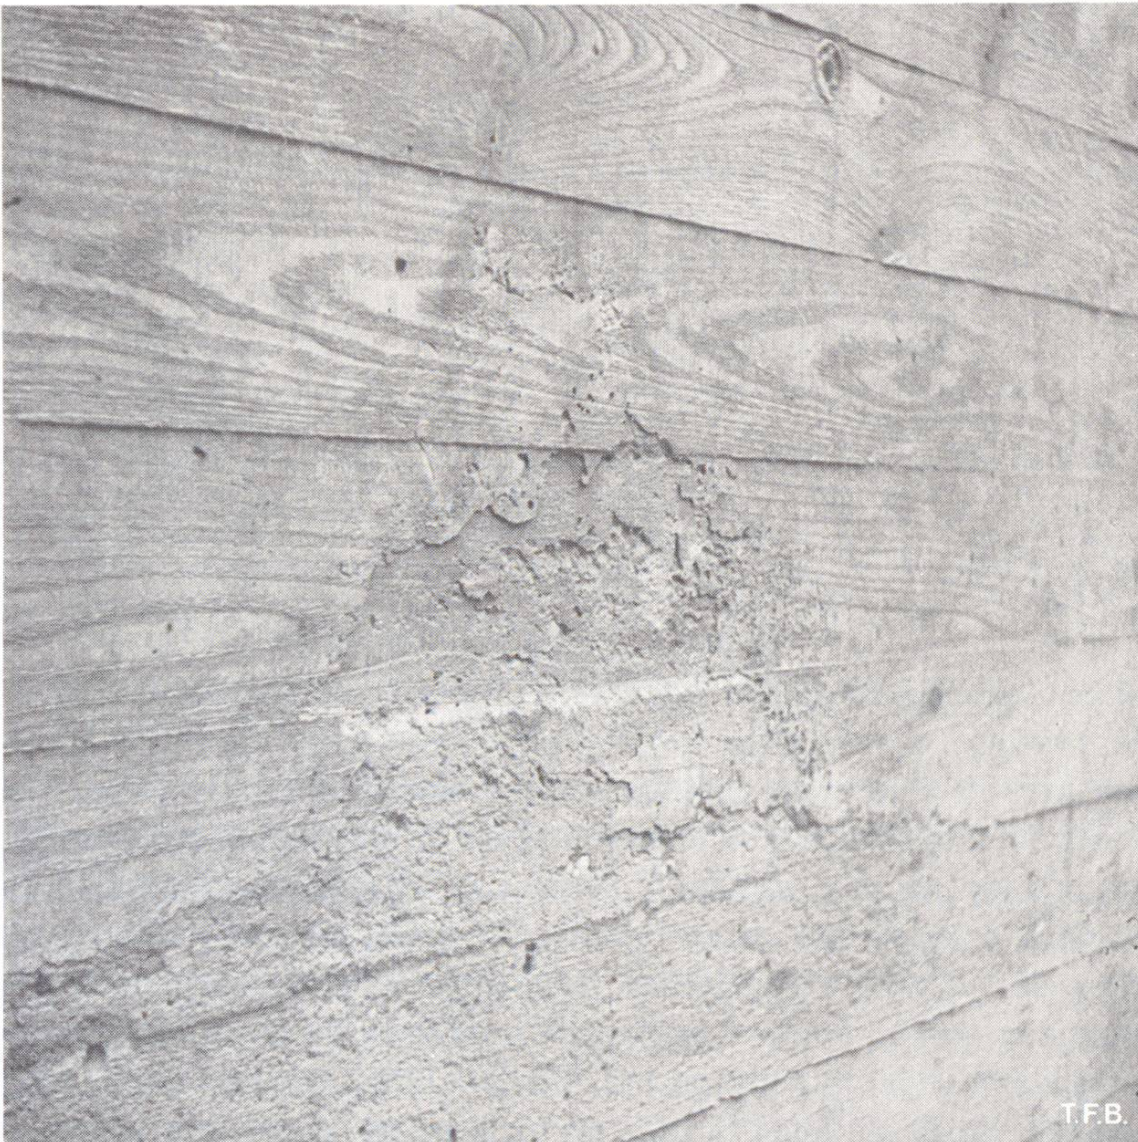
Fig. 5 Décollements étendus de la pellicule de ciment dus à des déplacements du coffrage lors de la mise en place et de la vibration de la couche suivante (coffrage mal étayé, éventuellement première couche mal vibrée).

6 suivantes, tassement du béton sous la pression de ces couches, coffrages mal étayés ou laissant fuir l'eau ou encore gonflement des coffrages. Les mesures préventives dans ce cas seront donc l'établissement d'un coffrage stable et étanche ainsi qu'une mise en place soignée du béton selon un programme bien établi. Il est important, par exemple, d'organiser le travail de telle façon que le temps s'écoulant entre la mise en place d'une couche et de la suivante ne soit pas trop long et que la postvibration de la couche précédente puisse se faire sans inconvénient.
