**Artikel:** Rénovation de façades en béton apparent des années trente  
**Autor:** [s.n.]  
**DOI:** <https://doi.org/10.5169/seals-146186>

## Rénovation de façades en béton apparent des années trente

Aspects techniques de la rénovation des façades du bâtiment des Services industriels de la ville de Baden. Un rapport de travail.

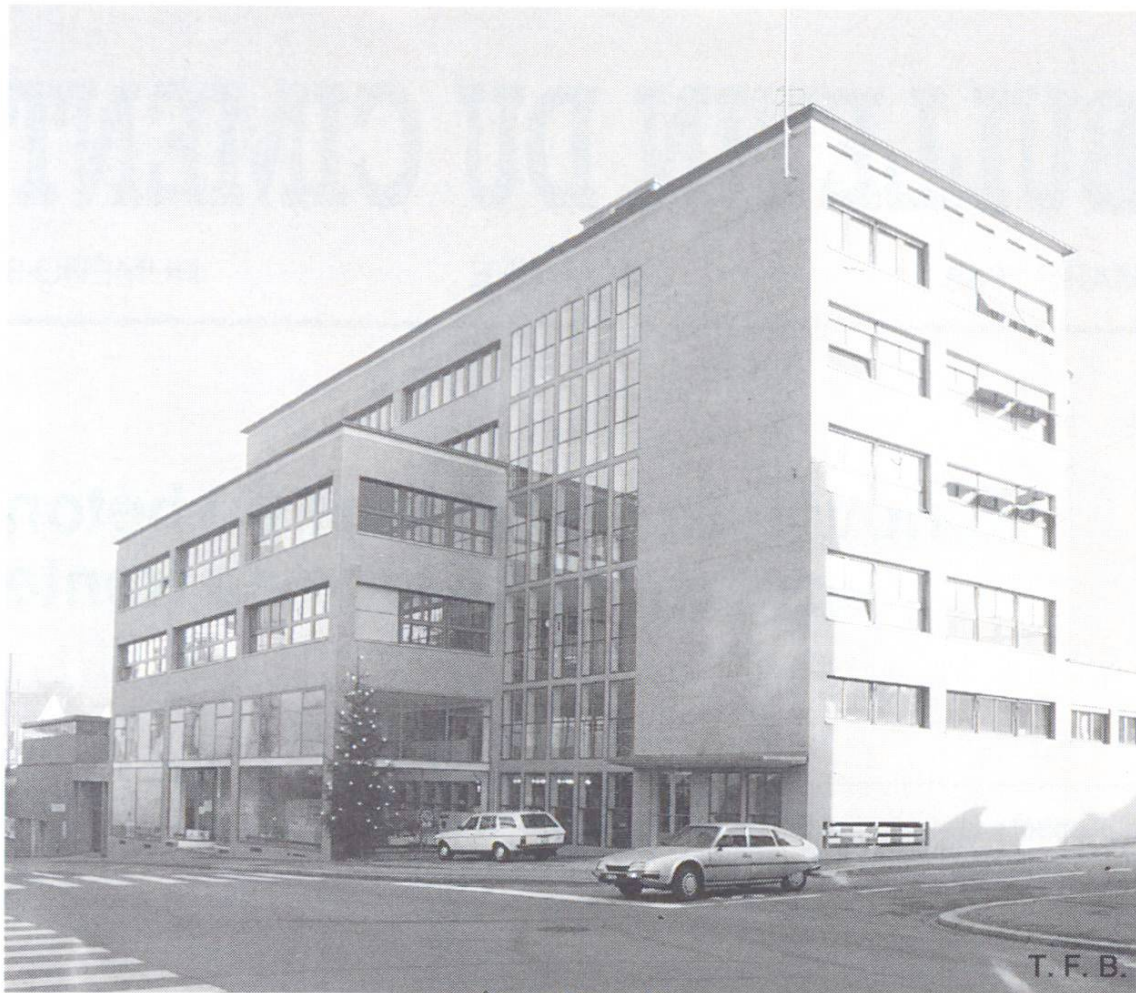
Le bâtiment des Services industriels de la ville de Baden est l'œuvre des architectes *Robert Lang* – qui avait gagné le concours de 1931 avec son projet «Locaux de travail ensoleillés» – et *Hans Loepfe*. C'est un témoin marquant de la «construction nouvelle» des années trente à Baden (Fig. 1).

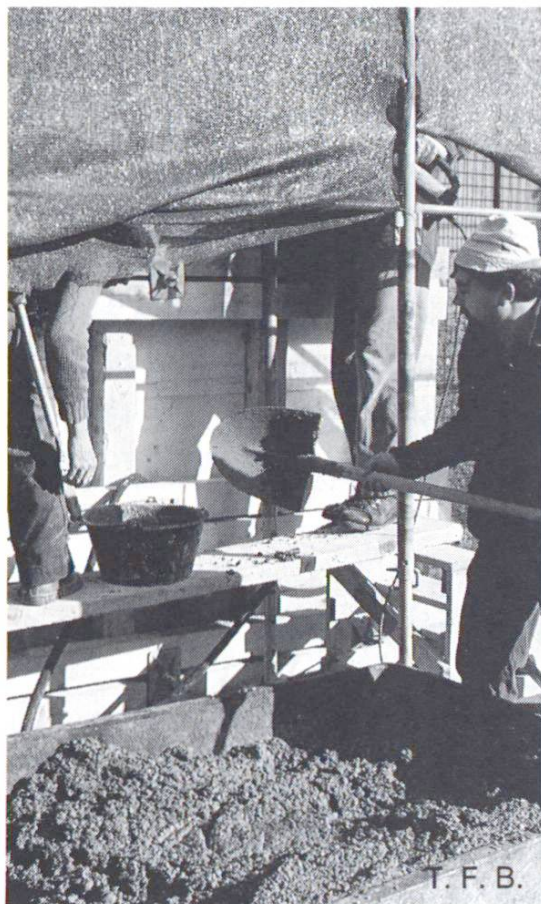
Fig. 8 Béton transvasé de la caisse à mortier au bidon puis au coffrage.
