Zeitschrift: Bulletin du ciment
Band: 56-57 (1988-1989)
Heft: 24

Rénovation de vitraux d'église avec verre enchâssé dans du béton

Solution pour une rénovation adaptée à la technique des dalles de verre enchâssées dans le béton. Les thèmes religieux des vitraux.

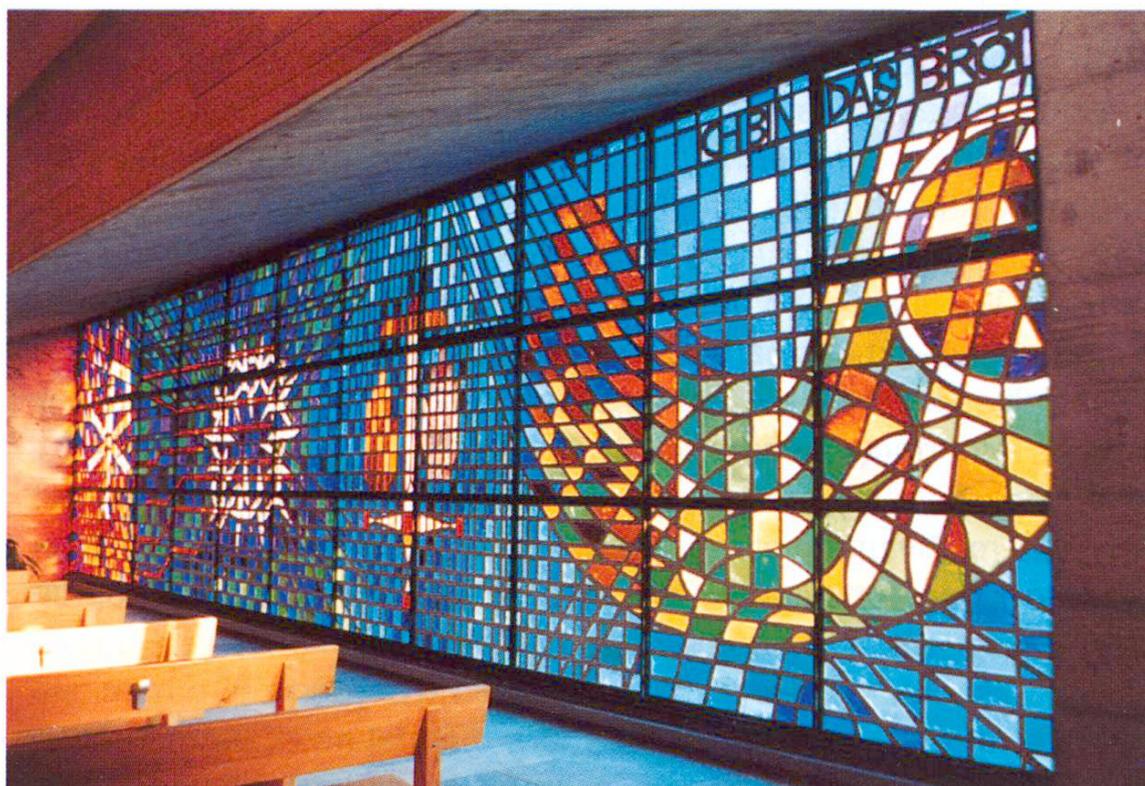
Fig. 1 Eglise Saint-Marc de Bettlach. Nef latérale est avec paroi à vitrail rénovée.

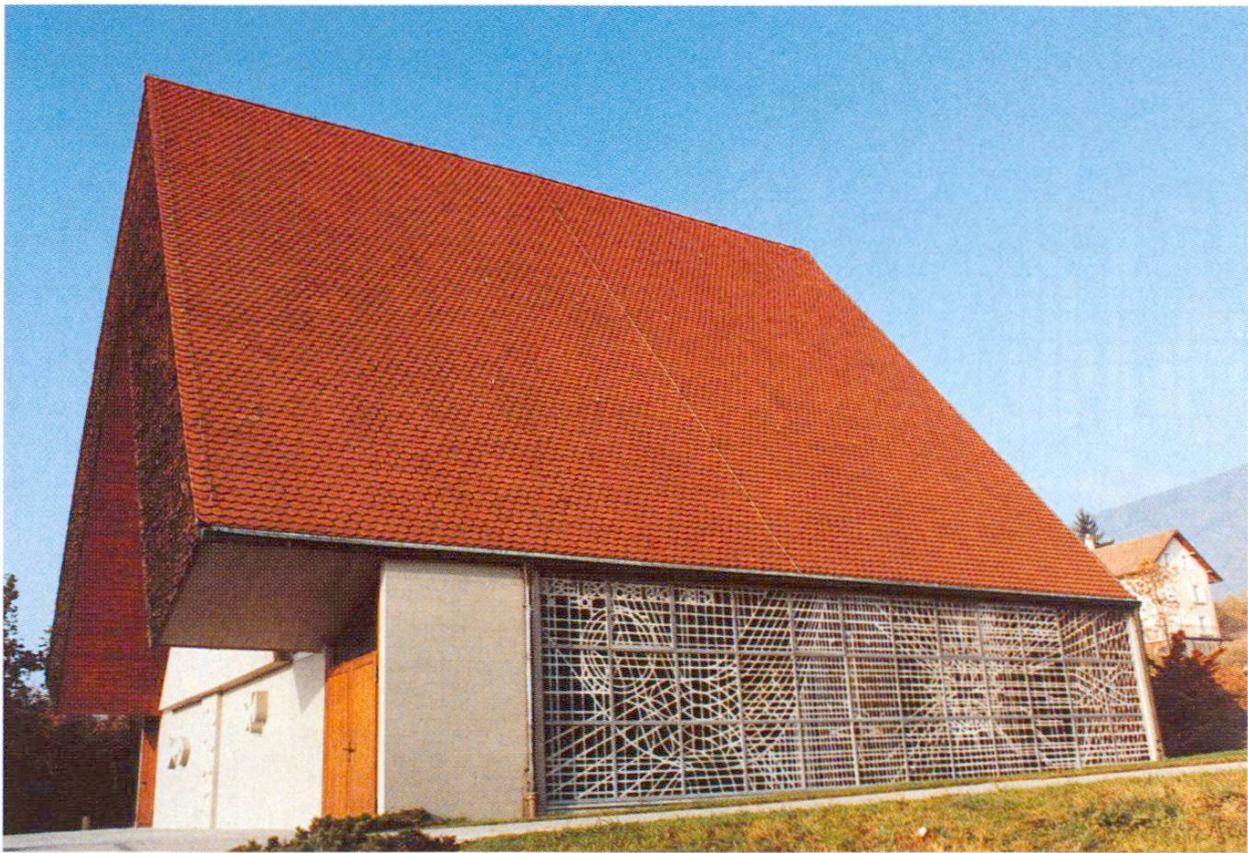
Fig. 2 Vue extérieure. Toit en saillie, entrée côté sud, paroi est à vitrail recouvrant toute la surface.

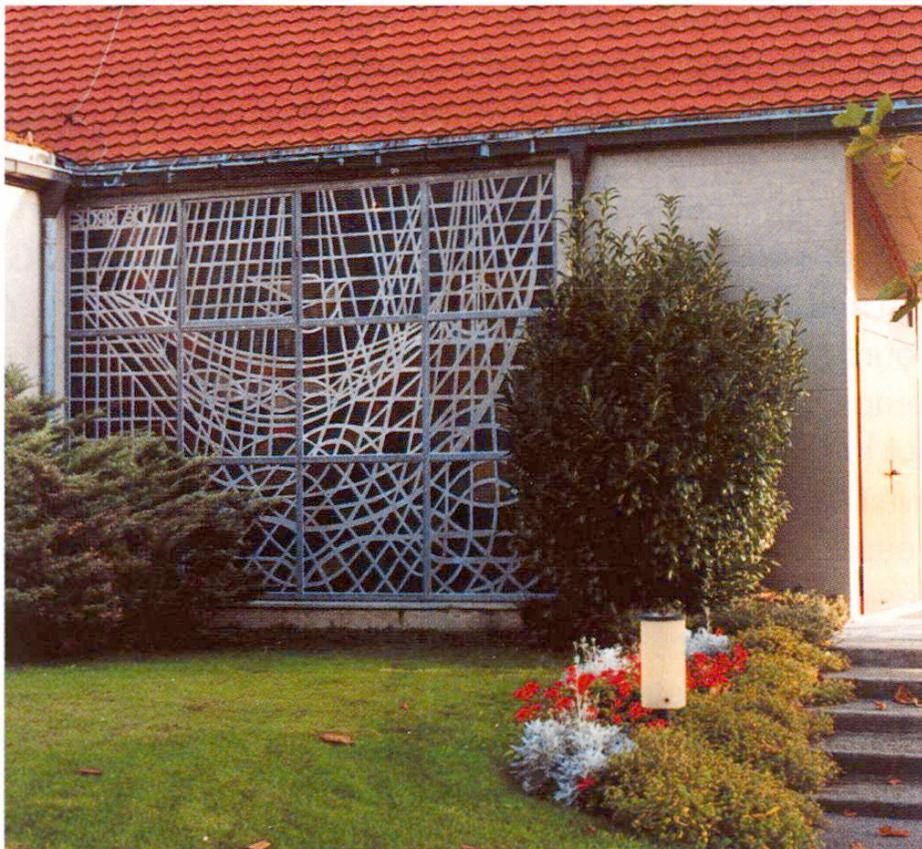
Fig. 3 Vue extérieure du vitrail côté ouest.

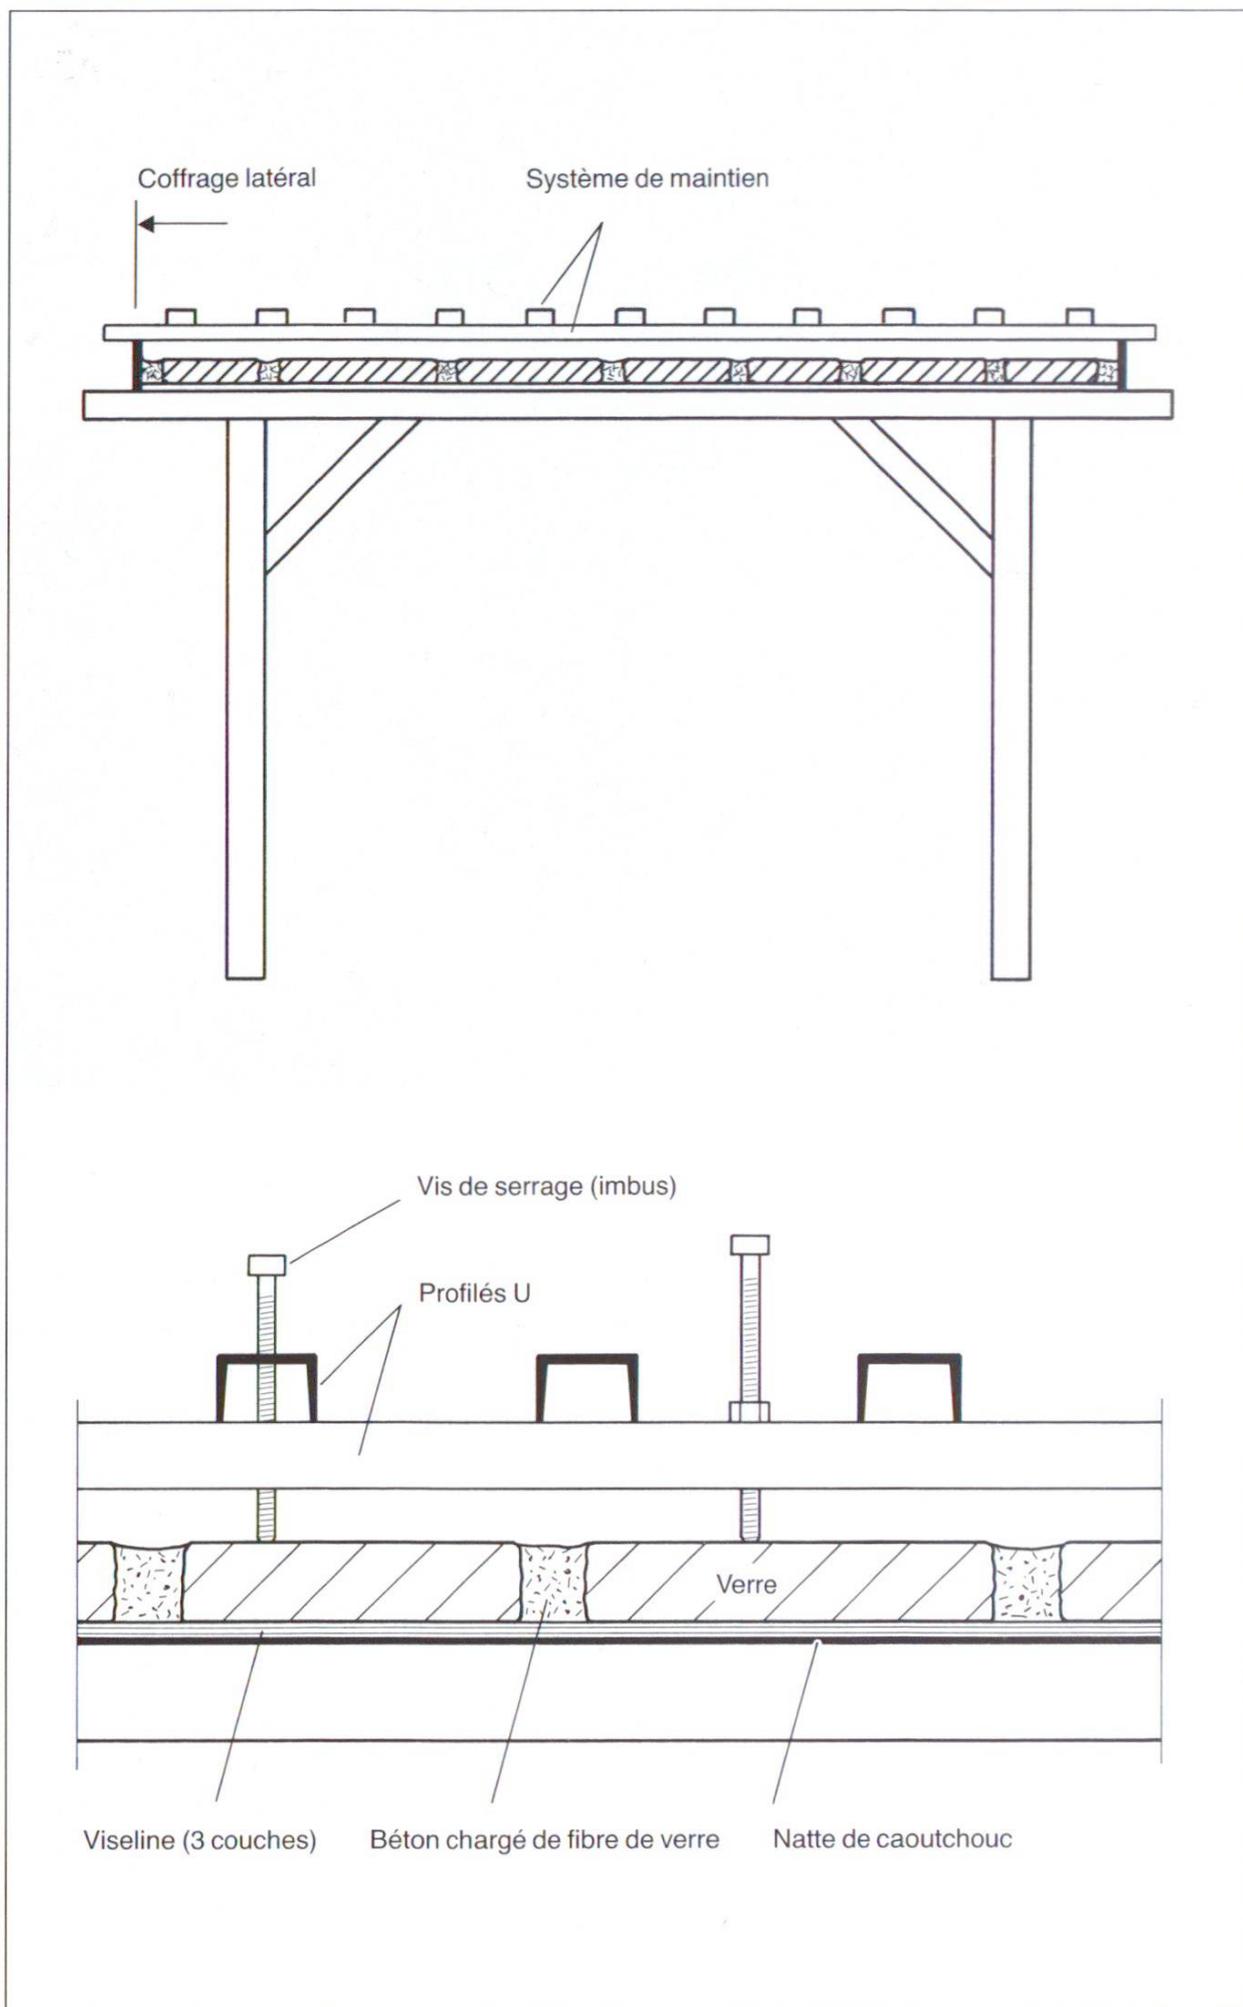
Fig. 4 Table de travail pour la reconstitution d'éléments de vitraux de 1×1 m. Structure du support et système de maintien. Les profils U sont fixés latéralement avec des serre-joints et étauçonnés au milieu contre le toit de l'atelier.

Exécution: toutes les pièces de verre encore en bon état ont dû être débarrassées de l'ancien béton et nettoyées. Ainsi qu'on le fait dans la préfabrication, une table de fabrication a été construite, aux dimensions d'un vitrail. Le dessin de l'œuvre a été tracé sur la couche de séparation de cette table, puis les pièces de verre y ont été posées et fixées au moyen de vis de serrage (fig. 4–6). On a ensuite procédé au mélange du mortier fluide, qui devait être coulé dans les 30 minutes. Après durcissement du mortier, sa surface a été retravaillée à l'éponge (nettoyage, adaptation au verre et structuration du mortier). Après 12 à 15 heures, le vitrail a pu être enlevé de la table et nettoyé sur l'autre face. Le traitement de cure s'est fait en maintenant le mortier humide. Pour en augmenter la durabilité, le mortier a été hydrofugé avec du siloxane. Le coût global de la rénovation a été de 110 000 francs environ.

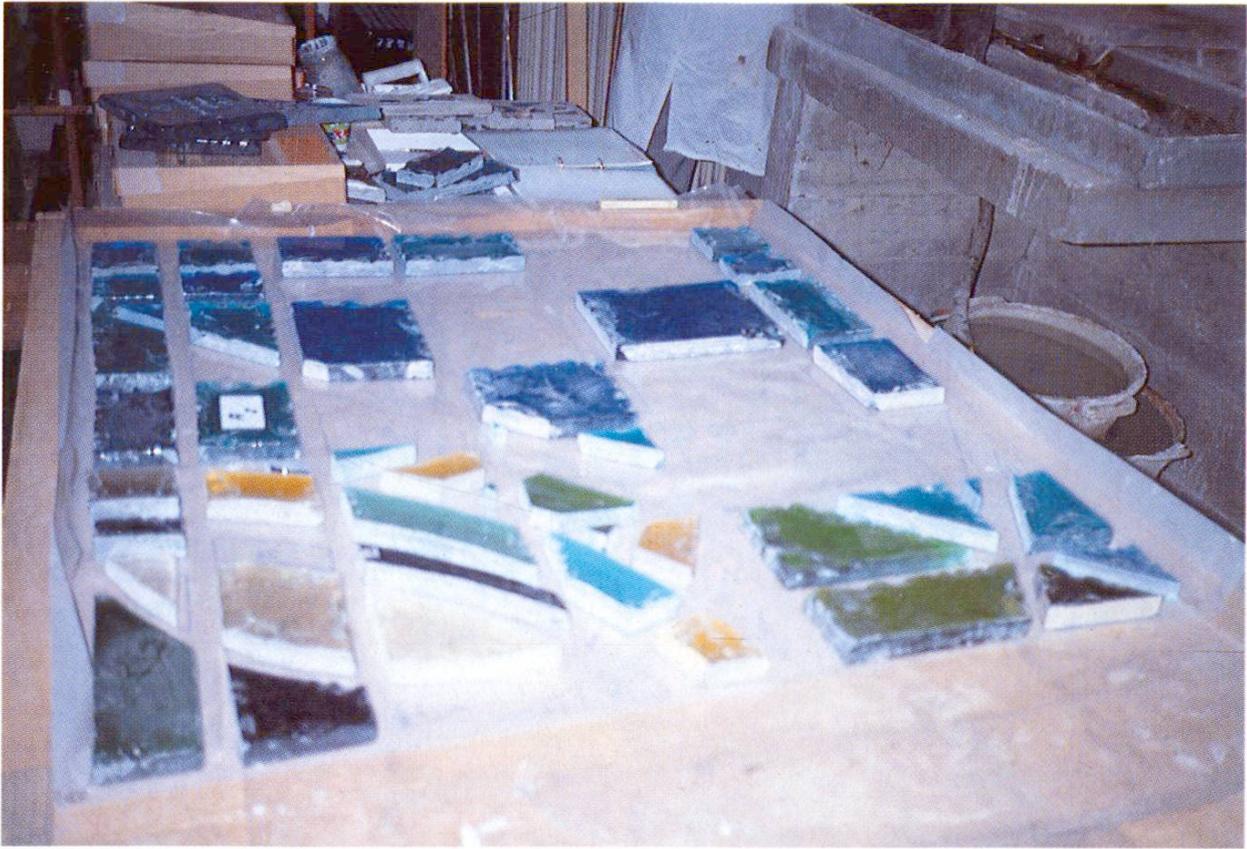
Fig. 5 Le contour de la figure à découper est d'abord tracé sur la viseline; les pièces de verre sont ensuite découpées et mises en place.

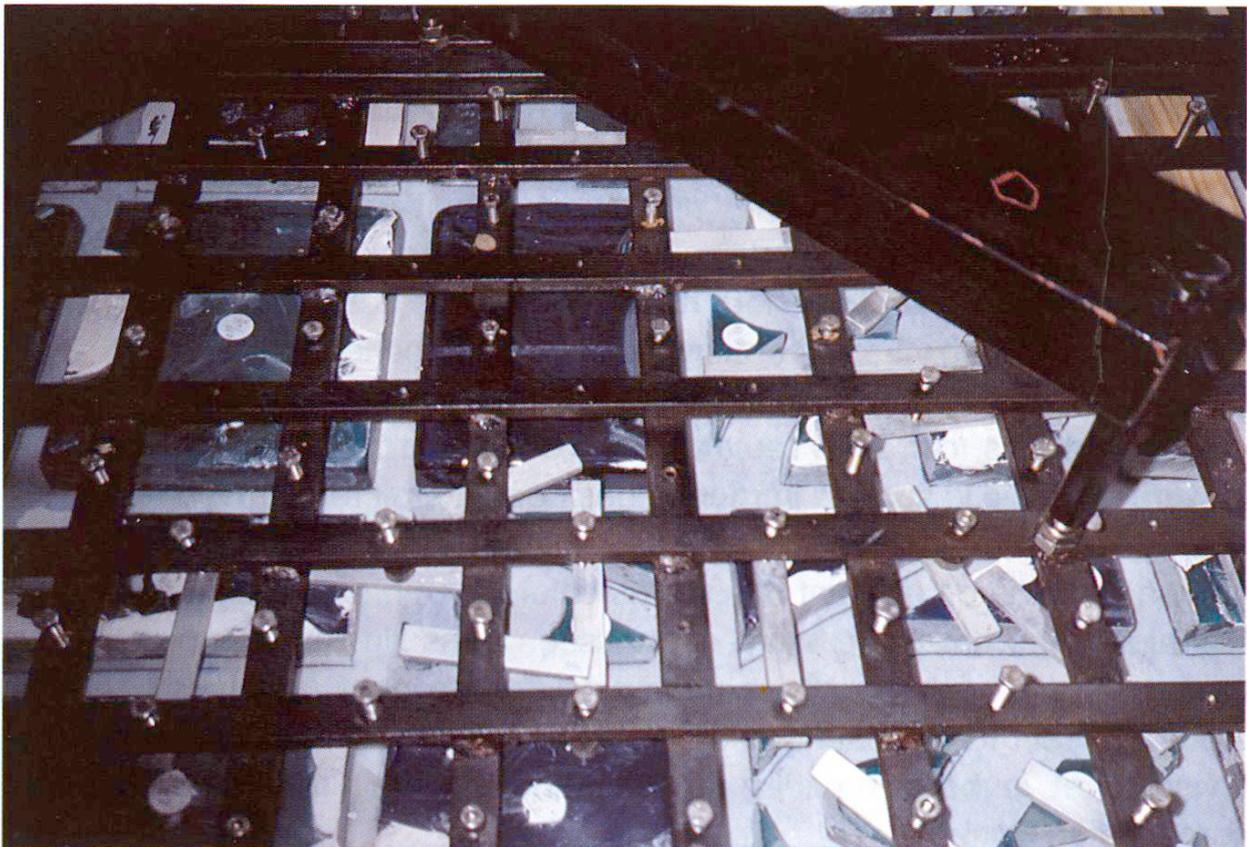
Fig. 6 Les pièces de verre posées libres sont fixées au moyen du système de maintien, et le béton chargé de fibre de verre est ensuite coulé.

Formule du mortier pour les traverses: sur la base d'expériences faites avec du béton chargé de fibre de verre, on a conseillé un mélange de sable (0–1 mm) et de ciment (CPHR avec compensation du retrait), l'adjonction d'agent mouillant et de fluidifiant pour réduire le besoin en eau, l'adjonction d'eau et d'émulsion d'accrochage (pour l'adhérence entre verre et ciment durci) et l'ajout de fibre de verre (Cemfil, résistant aux alcalis). Cette formule permet d'obtenir un mortier fluide avec un facteur e/c de 0,40.

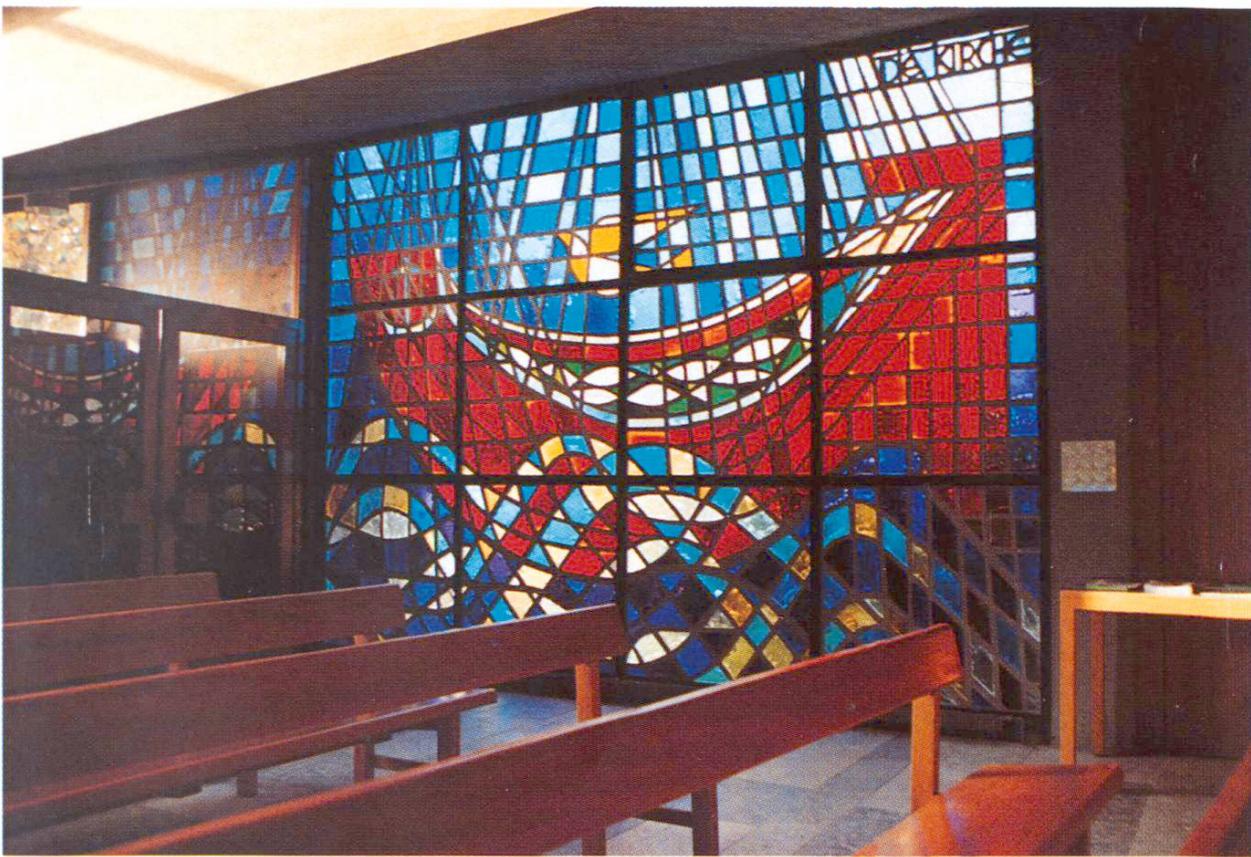
Fig. 7 Vitrail avec figure de la barque (côté ouest).

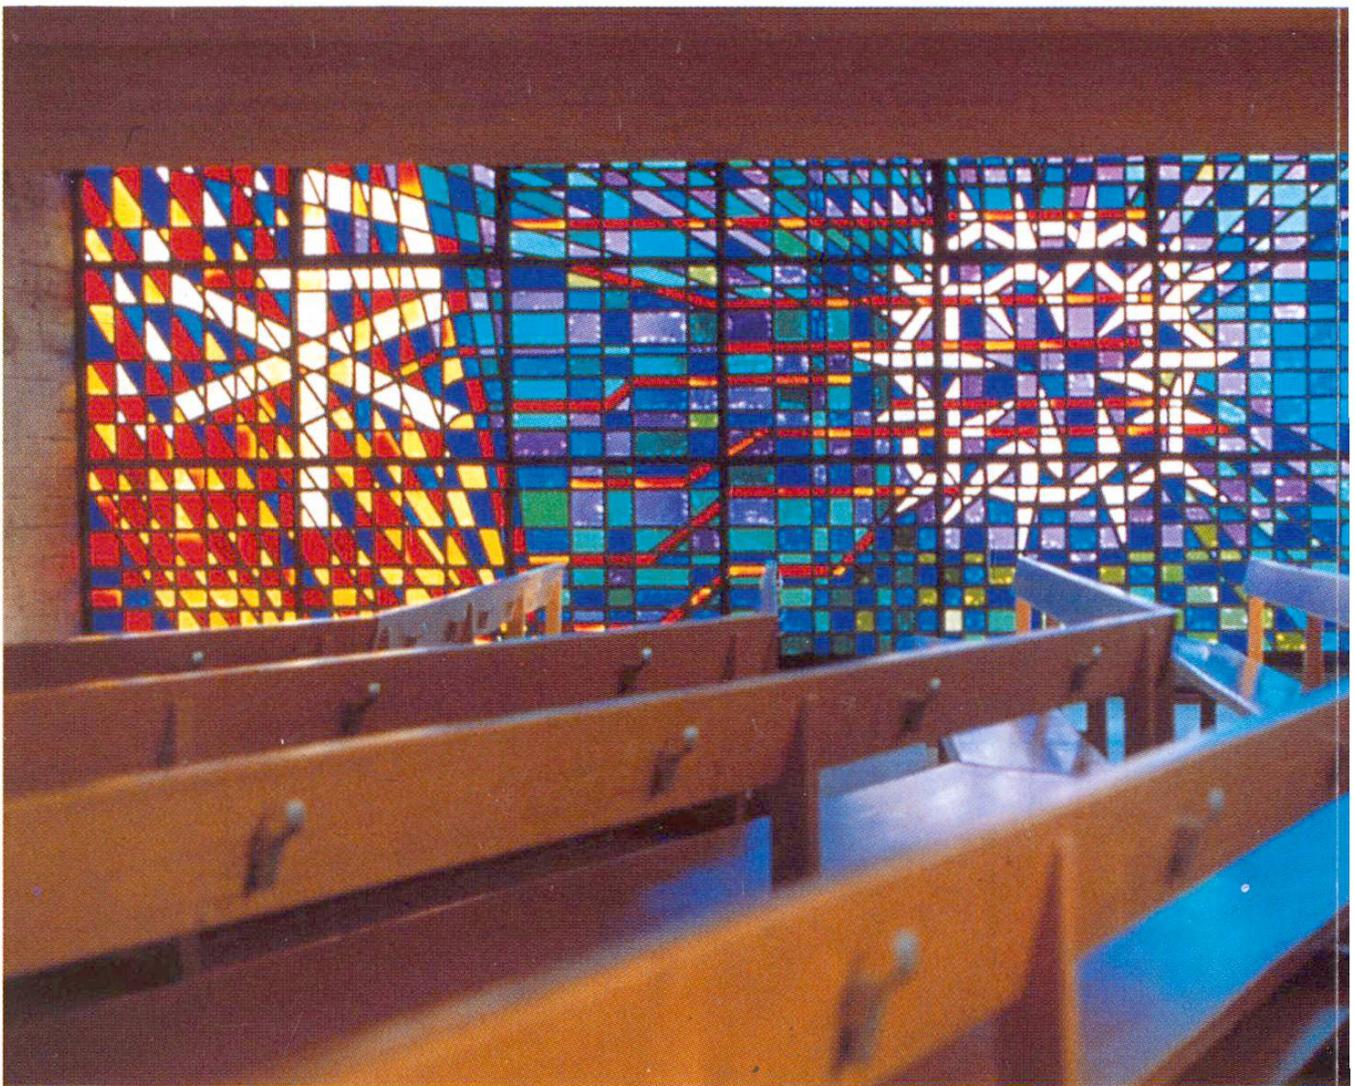
Fig. 8 Vitrail avec les quatre figures: corbeille, épée, couronne d'épines et symbole du Christ (côté est, de droite à gauche).
